INFORME TÉCNICO

Caso: Estación Joven

Proyecto EUROCLIMA «Edificios municipales energéticamente eficientes y sustentables»

Caso: Centro Cultural “Estación Joven”. Pérez. Prov de Santa Fe

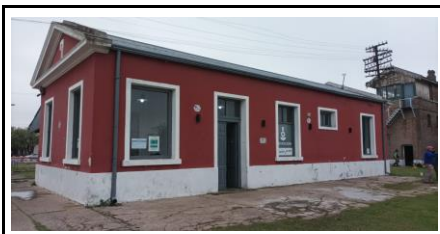
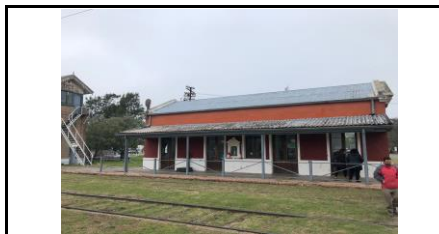
FOTOGRAFÍAS DEL EDIFICIO

Chapa x2 aguas, cielorraso interno
suspendido de madera

Mampostería de ladrillo común,
espesor 45cm revocado de ambos lados

Cemento alisado

Carpintería Marcos de madera y vidrio repartido simple
