DIAGNOSTICO Y ESCENARIO DEL SECTOR DE LA VIVIENDA RURAL EN ZONAS DE LA PROVINCIA DE TUCUMAN.

Facultad De Arquitectura y Urbanismo de la Universidad Nacional De Tucuman
Avenida Roca 1900 (4000) S.M. de Tucumán Teléfono: 54- 81 - 364111 E - Mail: jnegrete@satlink.com

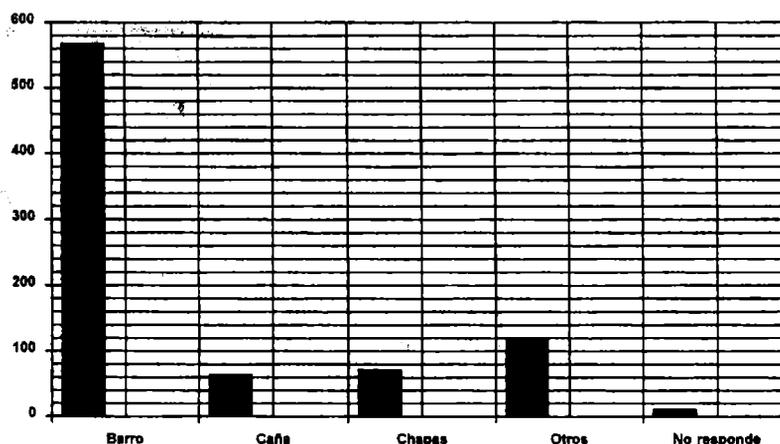
**MATERIALES DE LOS TECHOS VALLE CALCHAQUI
TOTALES**

Conforme a este análisis se concluye en la importancia de la utilización del *Adobe* como principal material de los cerramientos de las viviendas del Valle, siendo el mismo objeto del análisis térmico y constructivo a realizarse en la próxima etapa de trabajo. Con respecto al análisis funcional, estos datos serán útiles para la formulación de propuestas de diseño, atendiendo al mejoramiento funcional de las viviendas, siendo las mismas construidas actualmente basándose en conocimientos transmitidos en forma empírica.

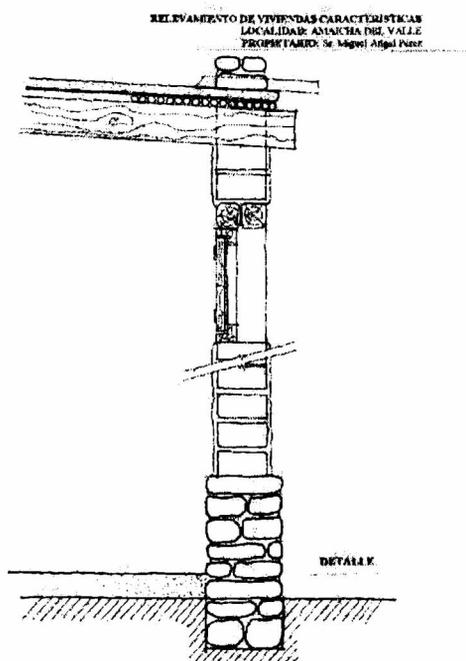
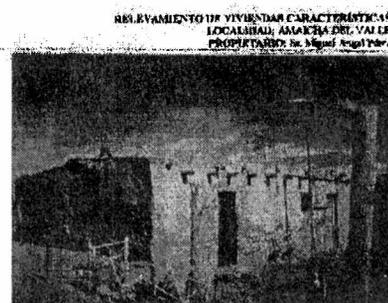
Foto 1

Relevamiento de Vivienda: Localidad Amaicha del Valle. Propietario Sr. Miguel Angel Pérez

Cubierta: Torta de Barro.

Estructura de cubierta: rollizos de álamos.

Cielorraso: Cañizo.

Muros: Mampostería de adobe de suelo – cemento de producción local de 0.20 m de espesor, unidos con mortero de barro y revoques de suelo cemento.

Cimientos: De piedra con mortero cementicio.

Sobrecimientos: Donde los hay son de piedra con mortero cementicio.

Cubierta: Resuelta satisfactoriamente su impermeabilización. La ausencia de voladizos permite el deterioro de los revoques exteriores por erosión del agua de lluvia.

Higiene: Los materiales de muros y cielorrasos no ofrecen seguridad ante la posibilidad de que aniden insectos dañinos al hombre, tales como la vinchuca.

Muros: La tierra del lugar no es la adecuada para la fabricación de adobes, por lo que debe acarrear un porcentaje desde Cafayate, con el consiguiente costo adicional. No se resolvieron adecuadamente los cambios de materiales en un mismo muro (adobe, piedra, bloque). Se fisuran las uniones al ras entre los muros de adobe y su continuación con piedras.
