## REACCIÓN ALCALI-SÍLICE EN HORMIGONES CON FIBRAS

Giaccio, Graciela<sup>1</sup>, Torrijos, María Celeste<sup>2</sup>, Milanese, Carlos<sup>3</sup> y Zerbino, Raúl<sup>2</sup>

<sup>1</sup> CIC. LEMIT - Facultad de Ingeniería UNLP, <sup>2</sup> CONICET. LEMIT - Facultad de Ingeniería UNLP, <sup>3</sup> Cementos Avellaneda SA. LEMIT-CIC. 52 e/ 121 y 122. La Plata, 0221-4831142, [zerbino@ing.unlp.edu.ar](mailto:zerbino@ing.unlp.edu.ar)

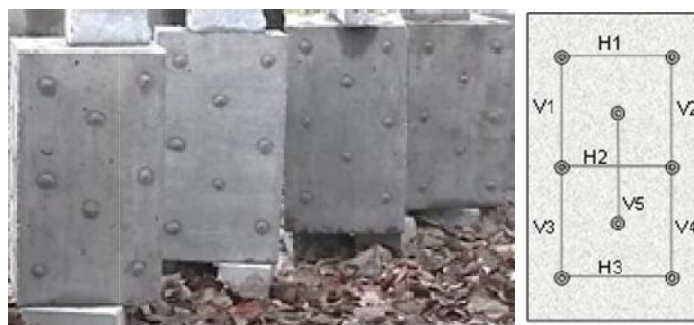
**Figura 1:** Vista de los bloques de hormigón y esquema de las mediciones de deformación.

Se moldearon bloques de  $0,70 \times 0,40 \times 0,40 \text{ m}$  que fueron cuidadosamente compactados; se curaron cubiertos con paños húmedos durante 7 días y luego fueron ubicados en el exterior. Sobre sus caras laterales y sobre la cara superior se fijaron puntos de acero inoxidable para medir los cambios de longitud en distintas direcciones mediante un comparador de láminas paralelas. Las mediciones se realizaron todos los meses del año evitando leer después de días lluviosos. La Figura 1 presenta una vista de los bloques y el esquema de medición de las deformaciones en horizontal (H1-H3) y vertical (V1-V5).

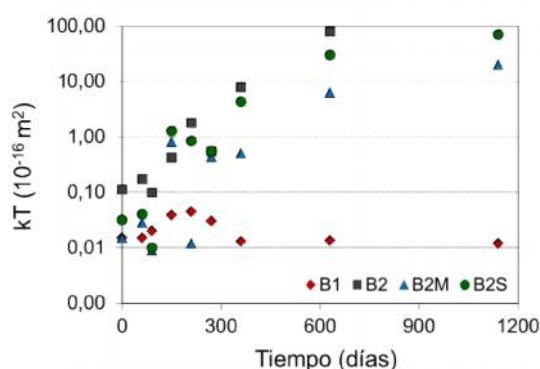
**Figura 6:** Evolución de la permeabilidad al aire con el tiempo.

Como una forma de evidenciar el desarrollo de daño en los bloques se realizaron medidas de la permeabilidad al aire. La Figura 6 muestra la evolución de la permeabilidad en el tiempo. Según el equipo de Torrent [15] un coeficiente de permeabilidad por debajo de  $0,01 \times 10^{-16} m^2$  indica un hormigón de muy buena calidad, si el coeficiente está entre  $0,01-0,1 \times 10^{-16} m^2$  es bueno, entre  $0,1-1 \times 10^{-16} m^2$  es normal, entre  $1-10 \times 10^{-16} m^2$  es malo y un hormigón con un coeficiente mayor de  $10 \times 10^{-16} m^2$  puede considerarse muy malo. Con la excepción del hormigón B1 que permaneció como bueno, los coeficientes crecieron a lo largo del tiempo; todos los hormigones con alto contenido de álcalis alcanzaron coeficientes de permeabilidad muy altos, y a los 2 años ya pueden ser considerados como malos o muy malos. Estas observaciones son concordantes con el relevamiento de fisuras (densidad, ancho máximo) pero es importante destacar que los cambios en la permeabilidad aparecieron antes (posible microfisuración) que las fisuras visibles.

Como es bien sabido, la permeabilidad al aire está relacionada con el nivel de daño. Es muy interesante observar que incluso cuando no se observaban fisuras, se midieron aumentos en el coeficiente de permeabilidad. Los cambios anticipados en la permeabilidad hacen posible inferir que hubo una incipiente microfisuración. En el HRF dañado los coeficientes de permeabilidad (Figura 6) fueron más pequeños que en el hormigón sin fibras (B2), pero debe resaltarse que, después de 3 años, todos los hormigones pueden clasificarse como de mala o muy mala calidad conforme las categorías propuestas para el equipo.
