LOS ESTUDIOS GEOLOGICOS COMO APOYO A LA RESTAURACION DE BIENES PATRIMONIALES EN LA PROVINCIA DE BUENOS AIRES

LEMIT (Laboratorio de Entrenamiento Multidisciplinario par la Investigación Tecnológica). 52 e/ 121 y 122, 1900. La Plata, Argentina. hormigones@lemit.gov.ar

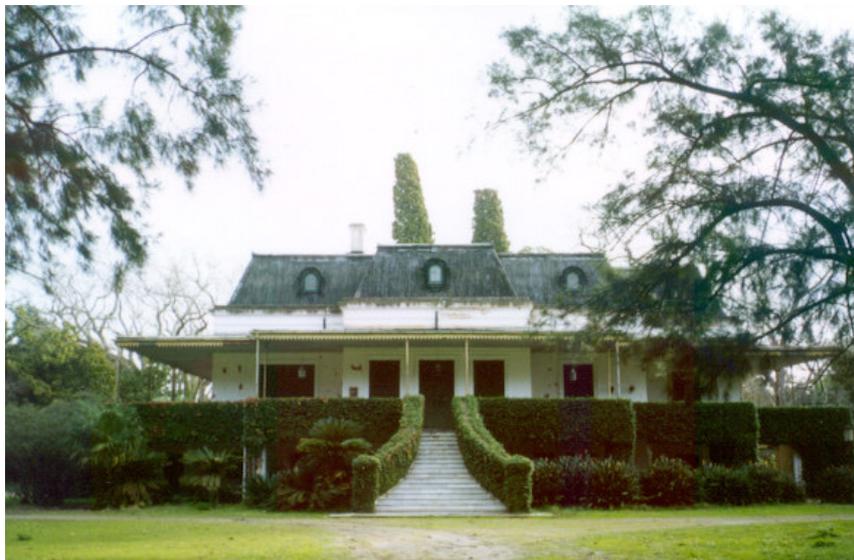
Fig. 1: Vista general del casco de Estancia Luis Chico

Esta estancia de alto valor histórico, data del de fines del siglo XIX y se encuentra ubicada sobre la ruta provincial N° 11 , en el Partido de Punta Indio (Fig. 1). En este caso se efectuaron estudios sobre muestras correspondientes a columnas y bases de columnas, que constituyen un mirador del río, al cual converge la calle principal del parque, diseñado por el Arq. Thais y sobre muestras de diferentes estatuas ubicadas en el citado parque.

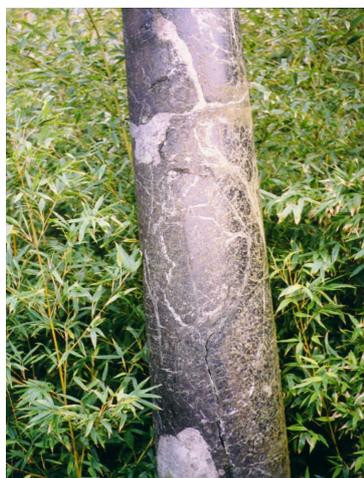
Fig. 2: Columna de serpentinita con venas blancas de calcita

Columnas: las columnas son de sección circular y de 2.15 m de altura y presentan patologías de corrosión y fracturas que afectan su estabilidad. La roca empleada en la columna corresponde a una única pieza torneada (Fig. 2), de origen metamórfico metasomático, formada a partir de la hidratación de rocas ígneas máficas-ultramáficas. Se la clasifica como una *serpentinita*.

Mesoscópicamente presenta tonalidades verde grisáceo oscuras con alternancias irregulares claras, tamaño de grano variable y una estructura isótropa caótica. Posee dureza baja a mediana y presenta abundantes venillas finas con diseños irregulares de calcita, que se constituyen en potenciales planos de debilidad por donde la roca puede colapsar cuando se ubican en forma oblicua a la longitud de la columna.

Sobre la superficie de la columna expuesta a la intemperie, se observaron signos de corrosión provocados por la interacción de los agentes meteóricos, que produjeron la alteración de la calcita, confiriendo un carácter áspero y rugoso a la superficie pulida de la columna.

La muestra de roca estudiada ha sido catalogada como blanda y poco compacta, debido fundamentalmente a la presencia de abundantes venas de calcita, propensa a alteración por intemperismo, que a su vez se constituyen en potenciales planos de debilidad, por los cuales puede colapsar la columna, situación que puede haber ocurrido en una de ellas.

estancia Luis Chico no son originarias del país. Sin embargo la reposición de las columnas dañadas puede encararse con el empleo de materiales nacionales.

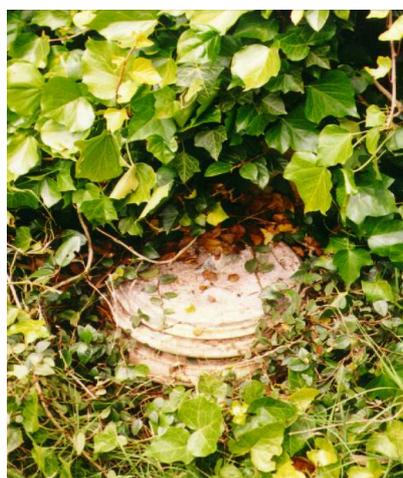
Fig. 3: Asiento de columna elaborado con mármol de tipo Carrara.

Asientos de columnas: están elaborados con un mármol de tipo Carrara, de color blanco y tamaño de grano fino a muy fino. Posee textura granoblástica sacaroide y está formado en su totalidad por cristales de calcita (Fig. 3).

La muestra posee un peso específico de 2.80, dureza 3 y una baja absorción, del orden de 0.50 %. Se la observa compacta, sin signos de alteración superficial. No se han individualizado rocas de características similares en el país, ya que los yacimientos de mármoles blancos, a veces con tonalidades rosadas, de la provincia de Córdoba, presentan tamaño de grano relativamente más grueso (mediano).

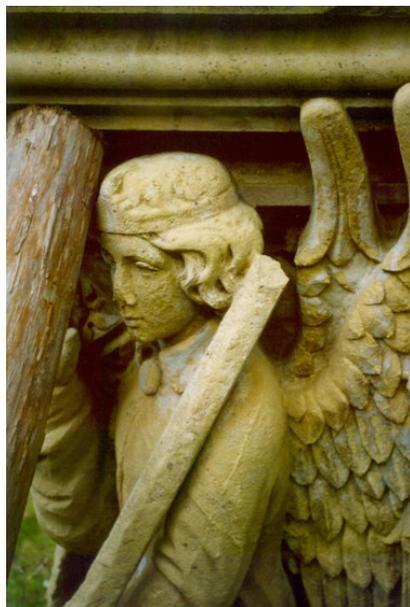
Fig. 4: Angel Custodio

Estatua: el material estudiado corresponde a uno de los dos ángeles custodio existentes en el parque (Fig. 4). La muestra posee color blanco a amarillento claro, textura granuda inequigranular, compuesta esencialmente por calcita, con tamaños máximos de 0.65 mm, en una matriz cuyo tamaño de grano promedio oscila entre 0.02 y 0.05 mm.

La muestra corresponde a un material carbonático de origen artificial, con un peso específico de 2.70, absorción de 5.70 %, y medianamente compacta.

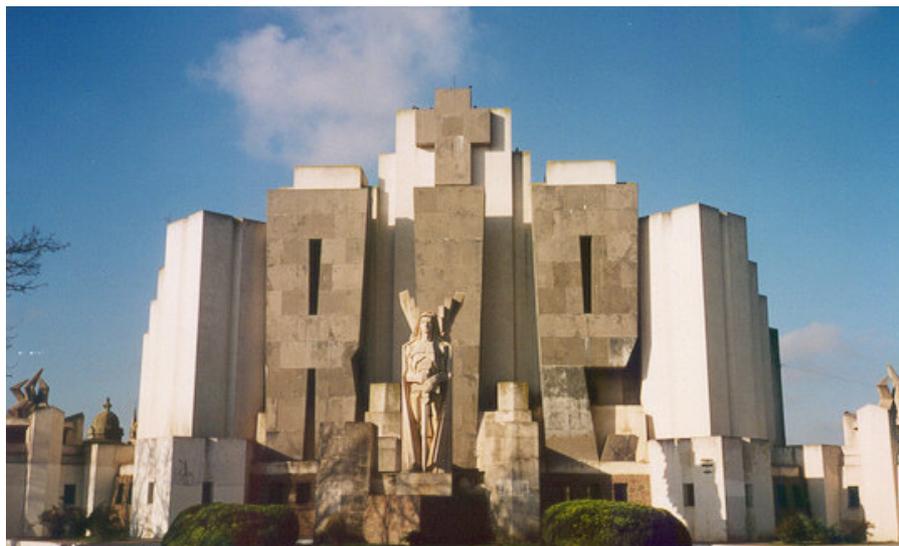
Fig. 5: Vista general del portal del cementerio de Azul

Se estudiaron muestras de placas del revestimiento del portal del cementerio de Azul (Fig. 5), el cual fue construido durante la gobernación del Dr. Manuel Fresco hacia los fines de la década del 30, durante un extenso plan de obras públicas para la provincia. El diseño y la construcción corresponde al Ing. Arq. Francisco Salomone.

La muestra corresponde a una roca sedimentaria pulida, de tipo carbonática, de color gris oscuro a negro, presenta un tamaño de grano fino a muy fino (subesparítico a

Se trata de una roca compacta, estratificada, con estructura maciza. En algunos casos se observan improntas semicirculares, posiblemente correspondientes a valvas de moluscos marinos y planos de diaclasas tapizados por calcita y óxidos de hierro.

Desde el punto de vista físico posee una baja absorción, del orden 0.20%, una dureza relativa de alrededor de 3 y una no muy alta resistencia a la compresión.

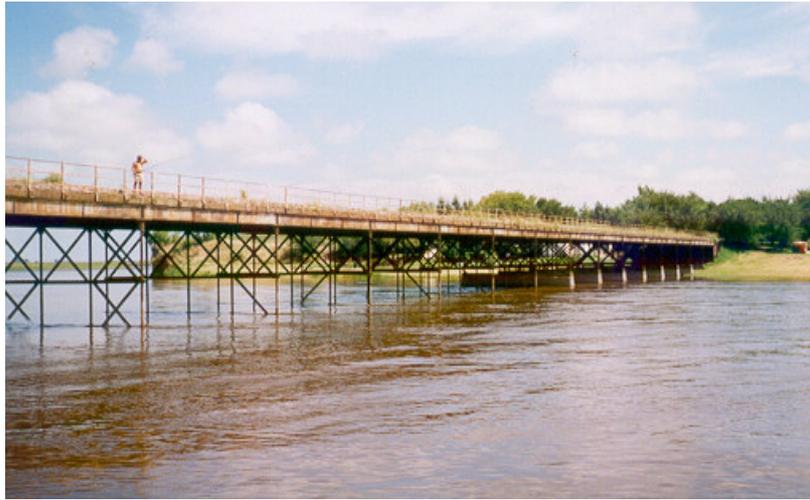
Fig. 6.a. Vista general del puente La Postrera

Construido bajo el gobierno Emilio Castro en 1870. Se ubica sobre el río Salado a unos 20 km al oeste de la localidad de Guerrero y ruta Nacional N° 2. Es un puente metálico de 170 metros de desarrollo y 11 metros de ancho (Fig. 6.a). Este puente, al igual que muchos otros todavía en uso en la provincia de Buenos Aires, fue diseñado por el Ing. L. M. Huergo y comprados en Inglaterra.

Las muestras estudiadas corresponden al revestimiento de la calzada, el cual se halla compuesto por adoquines, posiblemente colocados con posterioridad a la inauguración del puente (Fig. 6.b).

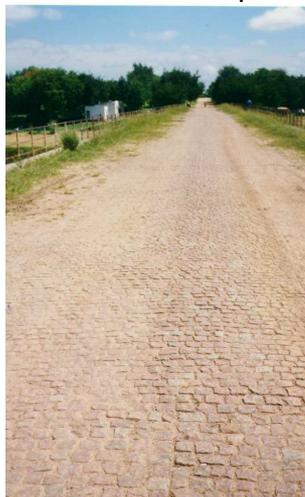
Fig. 6.b. Detalle de calzada
Mostrando el revestimiento de
rocas graníticas

La roca corresponde a un granito calcoalcalino, de grano fino-medio, ocasionalmente grueso, de tonalidad rosada, compacto y fresco. En muestra de mano presenta estructura isótropa a ligeramente foliada. Microscópicamente, en orden decreciente de abundancia, se halla compuesto por cuarzo, feldespato potásico (microclino), plagioclasa (oligoclasa) y láminas de mica (biotita). Los ensayos físicos realizados develan buenas propiedades de esta roca, con muy baja absorción, altos valores de resistencia a la compresión y buena durabilidad, en acuerdo con la composición mineralógica y escaso a nulo grado de alteración.

En base a las características observadas, se considera factible que la variedad de roca estudiada proceda de la cantera del Penal de Sierra Chica, cuya explotación comenzó en 1885 produciendo adoquines y bloques.

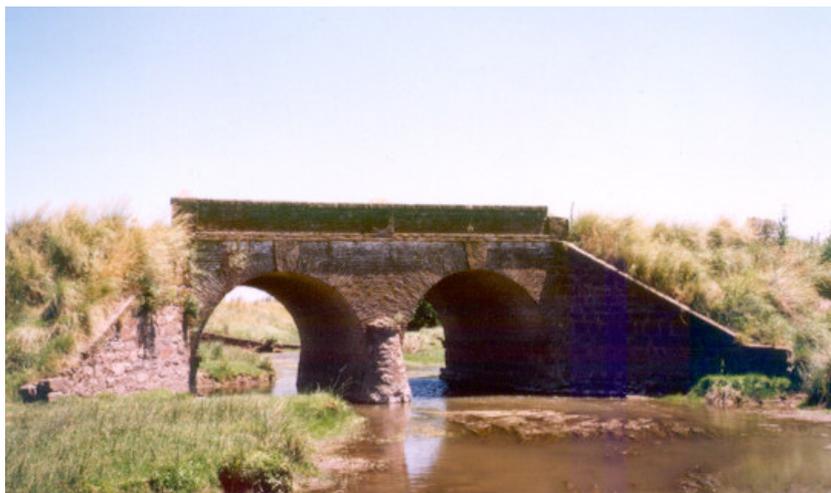
Fig. 7.a. Puente de Azul

Tiene trascendencia histórica y fue construido en el año 1896. Se encuentra ubicado a 49 km al sur de la ciudad de Azul, sobre el arroyo del mismo nombre, en el cruce del camino que une la Ruta Nacional N° 3 con la localidad de 16 de Julio (Fig. 7.a). Este puente reviste interés tecnológico ya que la estructura está conformada por dos arcos de ladrillo y pilares de roca, siendo uno de los pocos que presenta estas características y que se encuentre todavía en uso.

En esta obra se estudiaron las rocas empleadas en los estribos del puente, identificándose la utilización de dos tipos de roca (Fig. 7.b). La primera corresponde a una caliza de color negro con características generales similares a las descritas para las placas empleadas en el cementerio de Azul, con la diferencia que las aquí citadas, en base a la ausencia de contenido fosilífero, pudo establecerse con suficiente certeza que provienen de la zona de Olavarría.

La otra roca utilizada corresponde a areniscas cuarcíferas, rocas ampliamente distribuidas y explotadas en el ámbito de las Sierras Septentrionales y Australes de la provincia de Buenos Aires.

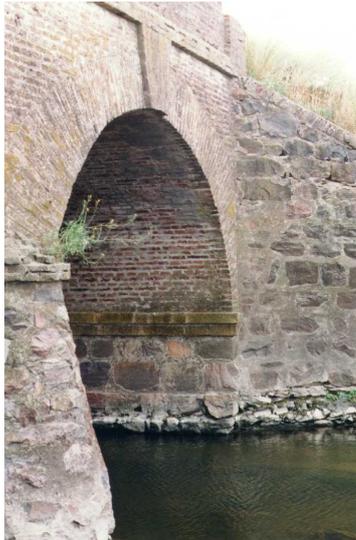
Fig. 7.b. Detalle del puente de Azul mostrando revestimiento de los estribos

En suma, se trata de rocas compactas y tenaces, con un mediano a bajo grado de absorción, con estratificación marcada (planos espaciados entre 10 y 20 mm), que comercialmente son conocidas bajo el nombre de “piedra Mar del Plata”.

En caso de requerirse el reemplazos de estas lajas por fisuras, roturas, etc., se deben efectuar previamente estudios comparativos con rocas provenientes de los distintos yacimientos de la zona.
