EVALUACION BIOCLIMÁTICA Y DE DISEÑO DE ESPACIOS PEATONALES EN SAN MIGUEL DE TUCUMÁN

Proyecto CIUNT 26/B204 CEEMA - Instituto de Acondicionamiento Ambiental - Facultad de Arquitectura y Urbanismo
Universidad Nacional de Tucumán - Av. Roca 1900 - 4000 Tucumán - Argentina. Tel.+ .54.381.4364093
ggonzalo@herrera.unt.edu.ar - ceema@herrera.unt.edu.ar - Web: <http://www.herrera.unt.edu.ar/fauunt/ceema/inicio.htm>

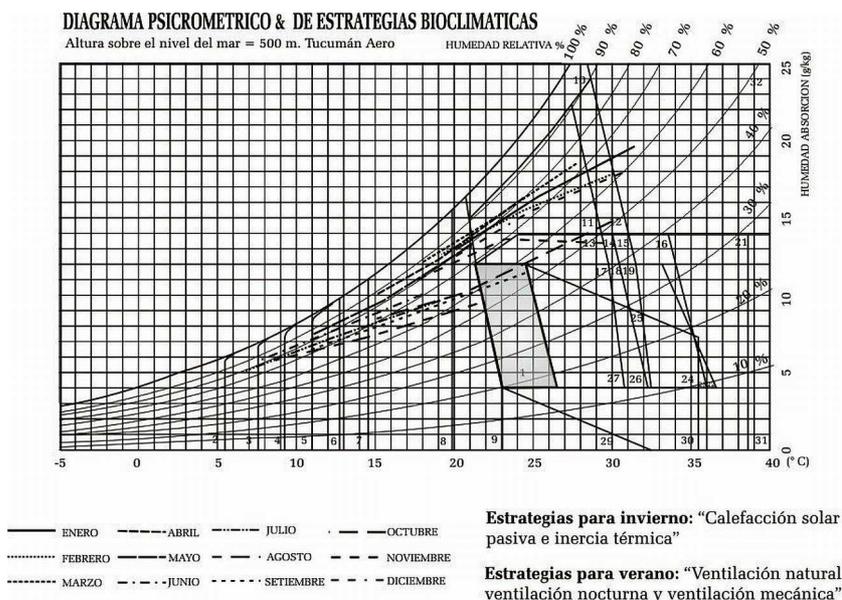
Fig. 2: Determinación de estrategias de diseño (ejemplo de gráfico de los distintos software utilizados para estos análisis)

Las estrategias resultantes determinaron la necesidad de calefacción solar pasiva para los meses fríos y ventilación para la época estival, lo que permitió establecer ciertas pautas mas particulares que sería conveniente fueran materializadas en el lugar.

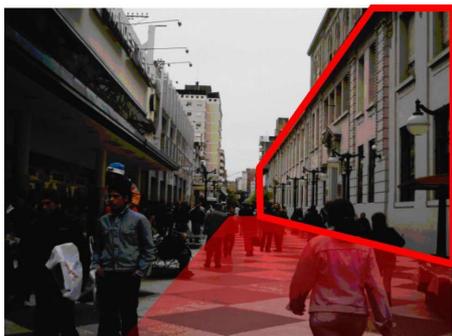
Fig. 3: vista de los planos que definen la peatonal Muñecas.

Los resultados obtenidos permitieron establecer que los edificios que conforman los límites Este y Oeste de las peatonales que están orientadas de Norte a Sur, otorgan protección solar en horas de la mañana y de la tarde, y permiten el soleamiento hacia el mediodía, situación favorable para el invierno pero que resulta inconveniente en el verano. Tampoco hay protección contra las lluvias, ya que solo en algunos sectores los locales comerciales presentan aleros o marquesinas que sobresalen de la línea municipal. Los vientos, que soplan con mayor frecuencia desde el Sur y Suroeste se canalizan en la peatonal Muñecas favoreciendo el aprovechamiento de los mismos en el período estival, pero contribuyendo a aumentar la sensación de frío en el invierno.

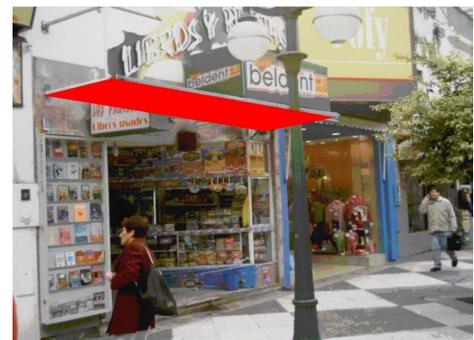
Fig. 4: vista de algunas protecciones solares.

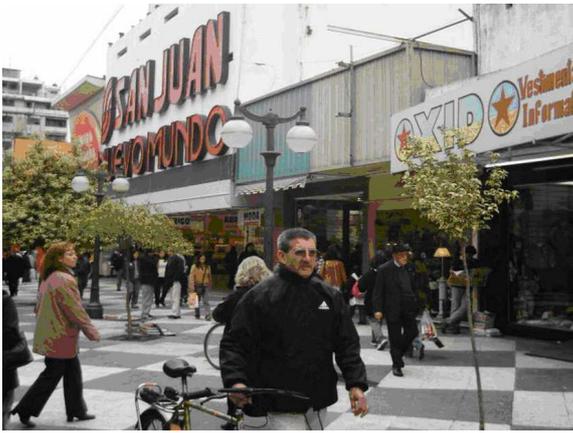
Fig. 5: vista de la vegetación existente

La vegetación existente, que consiste en naranjos aparecen en cantidades y tamaños reducidos. Si bien se ha utilizado esta especie con un criterio de “representación de nuestra cultura”, según los funcionarios encargados del área, se encuentra que es una especie que por su escasa altura y copa brinda muy poca sombra y que además no resisten adecuadamente la polución ambiental que se genera en el microcentro, siendo proclives a plagas y enfermedades que acortan mucho su vida útil y requieren mucho mantenimiento. Por otra parte, su escasa altura limita las visuales, hecho negativo que se complementa con la polución que producen los carteles comerciales. Según el análisis realizados por tres alumnos extranjeros que realizaron los seminarios, dos franceses y un alemán, los mismos destacaron que la invasión del espacio urbano. Invasión visual por parte de los comerciantes que no cumplen con las normas específicas e invasión física por parte de los vendedores ambulantes, ambas situaciones motivadas por el creciente deterioro económico e institucional que sufre nuestra provincia (Bruckert A. et al., 2005)

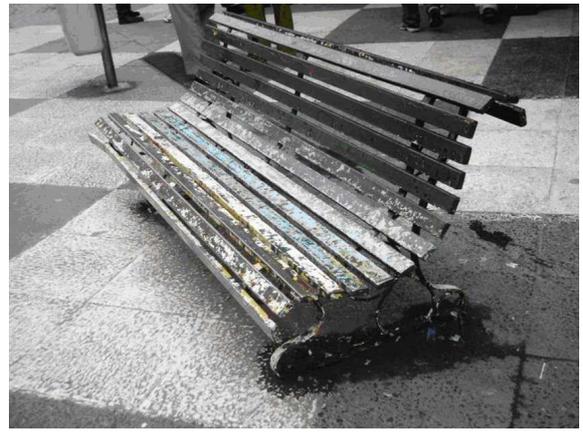
Fig. 6: vista de parte del equipamiento urbano

Al no tener ningún tipo de cubierta la iluminación natural es aprovechada completamente, aunque en algunos casos produce deslumbramiento. El equipamiento urbano con que cuenta la peatonal en estudio consiste en una muy pequeña cantidad de bancos, que permiten el descanso y la distracción de los peatones, aunque este hecho se ve dificultado por la falta de mantenimiento de los mismos (ver fig. 6). También se encuentran en ella columnas bajas de alumbrado público que posibilitan la visión nocturna en el lugar, y cestos que contribuyen a mantener la higiene de este espacio. Ambos elementos se encuentran en cantidades suficientes, acorde a las necesidades.

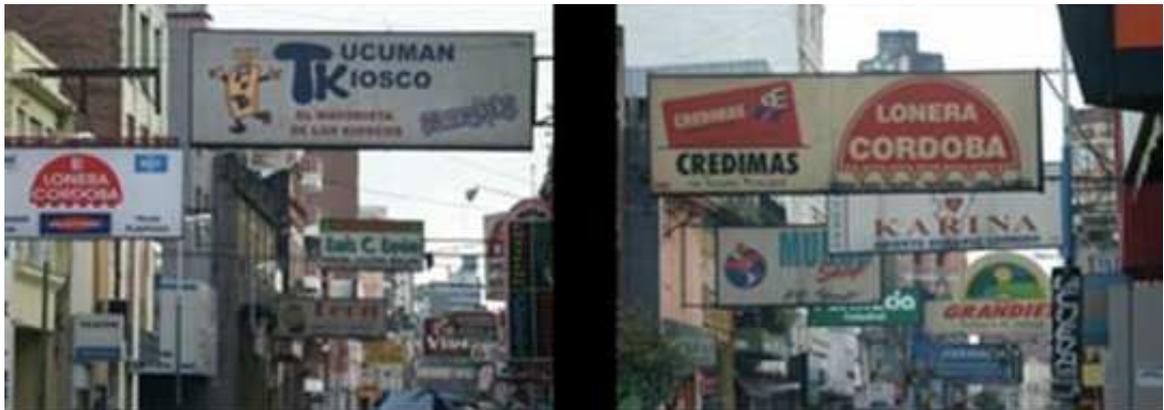
Fig. 7: Alto grado de contaminación visual del microcentro por carteles comerciales.

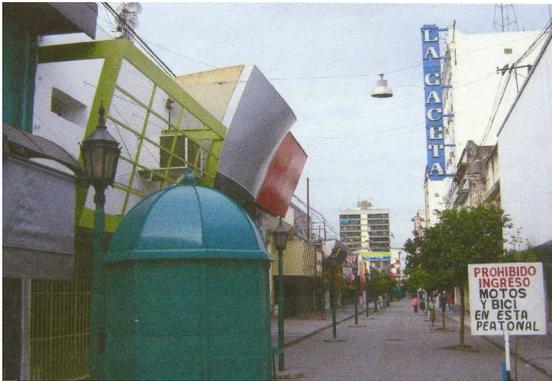
Fig. 8: Distribución de farolas y naranjos.

La vegetación existente, en correspondencia con la distribución del alumbrado y los costos, no es el problema para la circulación, sino que lo es el actual tamaño de los árboles. Debido a que su proceso de crecimiento no ha finalizado, sus ramas entorpecen el paso. Estos elementos crean dificultades tanto a la circulación de personas con movilidad reducida, como a los vehículos que deben ingresar a la peatonal en caso de emergencias.

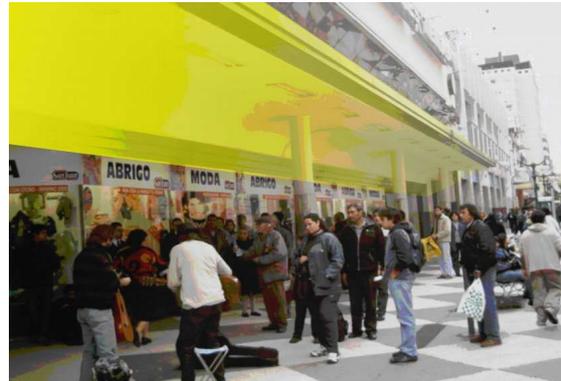
Fig. 9: Espacios semicubiertos y vendedores ambulantes.

Durante el verano expresaron mayoritariamente que experimentan una sensación de sofocación al transitar, mientras que en el invierno sienten mucho frío. En caso de lluvia, sol o viento, los peatones eligen circular por galerías cubiertas que pasan por el interior de las manzanas. El deslumbramiento provocado por la luz natural, ocurre en horas del mediodía, aunque la molestia generada carece de relevancia para los encuestados.

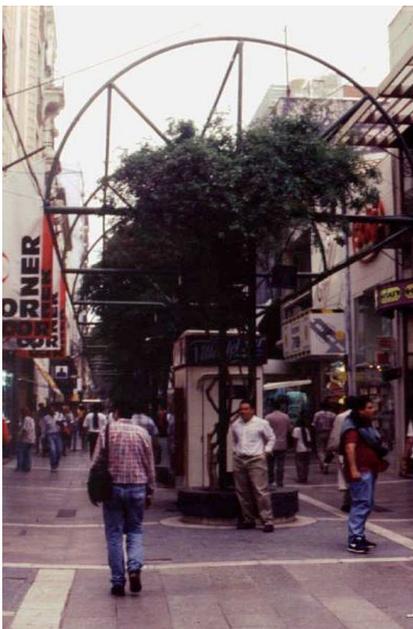
Fig. 10. Sector de las peatonales de la ciudad de Córdoba, con estructura para enredadera y equipamiento centralizado para el paso de vehículos de limpieza y urgencias. (además, para el mismo fin, control de carteles de propaganda)

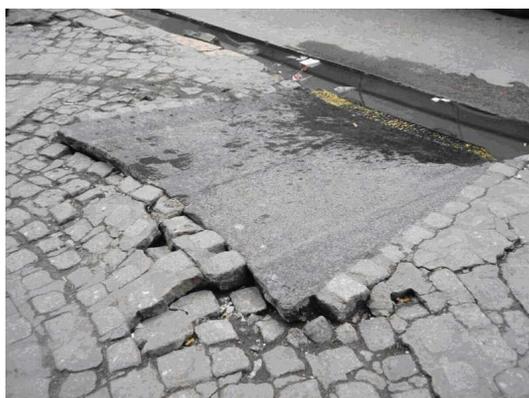
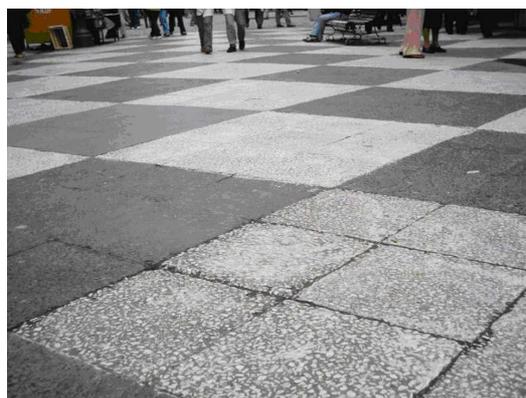
La rampa para discapacitados en el extremo de la peatonal de la calle Muñecas, al llegar a Córdoba, está levantada y con los adoquines rotos, imposibilitando cumplir su función. Si bien el piso es antideslizante, como menciona la norma, en algunos sectores, éste se encuentra en mal estado, dando lugar a posibles accidentes. Este hecho, también se ve enfatizado por la presencia de rejillas de desagüe.

Fig. 11 y 12: Alcantarillado y pisos con importantes deterioros a pocos años de la terminación de las peatonales.
