EVALUACIÓN DEL COMPORTAMIENTO TÉRMICO Y PROPUESTAS DE MEJORAS PARA UNA ESCUELA EN HUALINCHAY, TUCUMÁN.

G. E. Gonzalo, G. I. Quiñones, C. V. Llabra, G. Márquez Vega.

Centro de Estudios Energía y Medio Ambiente - Instituto de Acondicionamiento Ambiental
Facultad de Arquitectura y Urbanismo - Universidad Nacional de Tucumán
Av. Roca 1900 - 4000 Tucumán – Argentina - Tel.+ .54.381.4364093 int. 7914
Email: ceema@herrera.unt.edu.ar - ggonzalo@arnet.com.ar

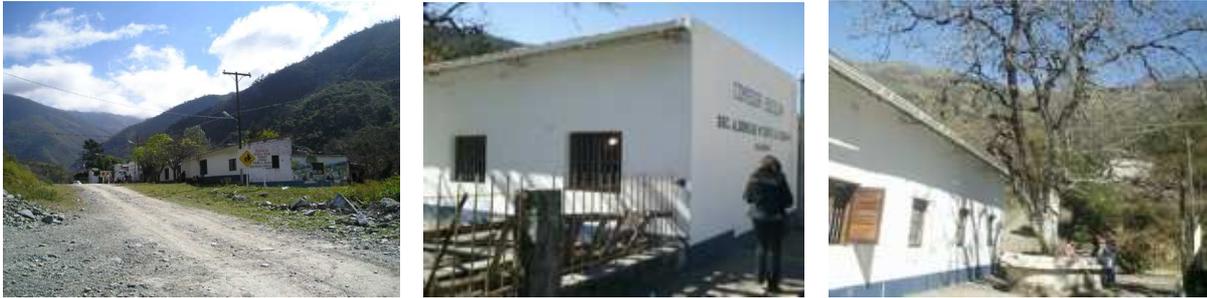
Figuras 4, 5 y 6: Vistas exteriores de la escuela “Coronel Pedro Zelaya”.

La escuela N° 358 “Coronel Pedro Zelaya” se encuentra ubicada en esta localidad llamada Hualinchay. Es una escuela que funciona también como albergue de aproximadamente cien niños cuyas familias habitan en lugares precarios en esa zona de montaña. El albergue funciona de lunes a viernes y durante el fin de semana son muy pocos los que habitan la escuela.

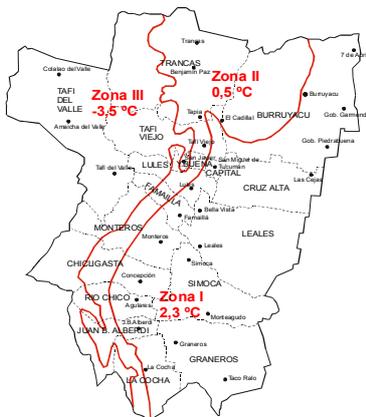
Fig. 7: Mapa de Tucumán con la subdivisión de las zonas bioclimáticas (Gonzalo, Nota, 2000).
Tabla n° 1: Valores de temperatura y humedad de Hualinchay, Trancas. (G. Gonzalo, 2003).

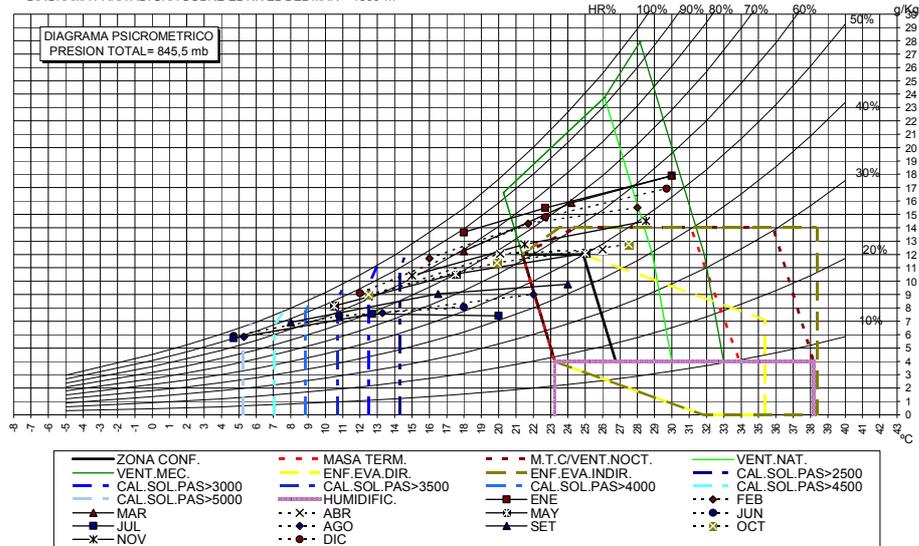
Fig. 8: Determinación de estrategias de diseño. Diagrama psicrométrico. (G. Gonzalo, 2003).

Las estrategias más importantes para lograr un diseño bioclimático en esta zona resultaron ser:

- Para la situación de invierno, la calefacción solar pasiva con ganancia de radiación solar sobre el plano norte como mínimo de 2500 W/m² e inercia térmica.
- Para la situación de verano la estrategia fundamental es la ventilación natural.
- La necesidad de sombra es de un 26%.
- Las necesidades bioclimáticas durante el año para calefacción son de un 41%, para enfriamiento un 17% y la situación de confort es de un 41%.

Se recomienda para la situación de invierno, usar para la envolvente materiales con capacidad de acumular la energía recibida durante el día, de modo tal de entregar calor durante las horas de la noche.

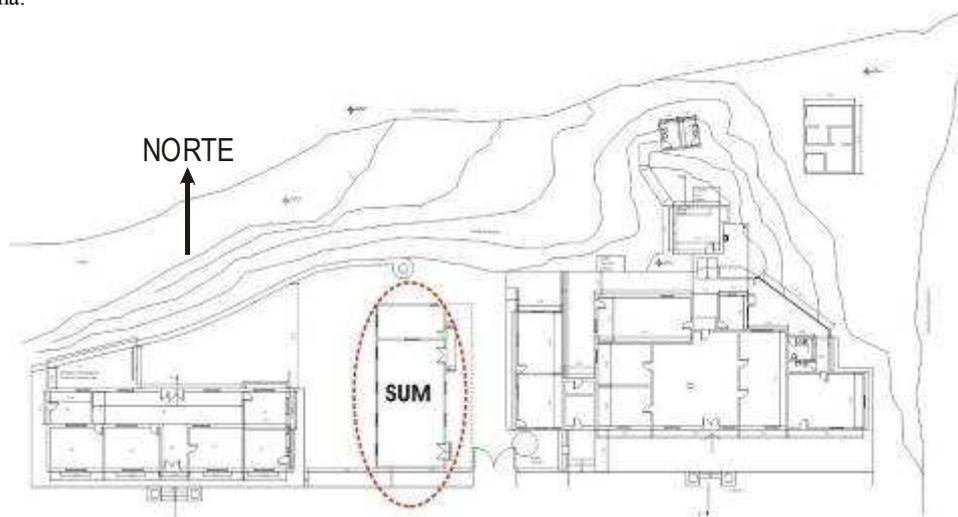
Fig. N° 9: Planta de la Escuela N° 258 Pedro Zelaya. Vista del sector analizado.

Del relevamiento físico se pudo observar que el sector de SUM es una obra realizada con posterioridad a la escuela original. Se lo ubicó en uno de los patios principales quedando rodeado de espacios abiertos, lo que determina grandes superficies expuestas al exterior que producen importantes pérdidas de calor en épocas frías. Los muros están contruidos con estructura de hormigón armado para columnas y vigas, ladrillo cerámico hueco de 0,18 m de espesor, con ambas caras revocadas, en el interior un revestimiento cerámico y al exterior pintados de blanco.

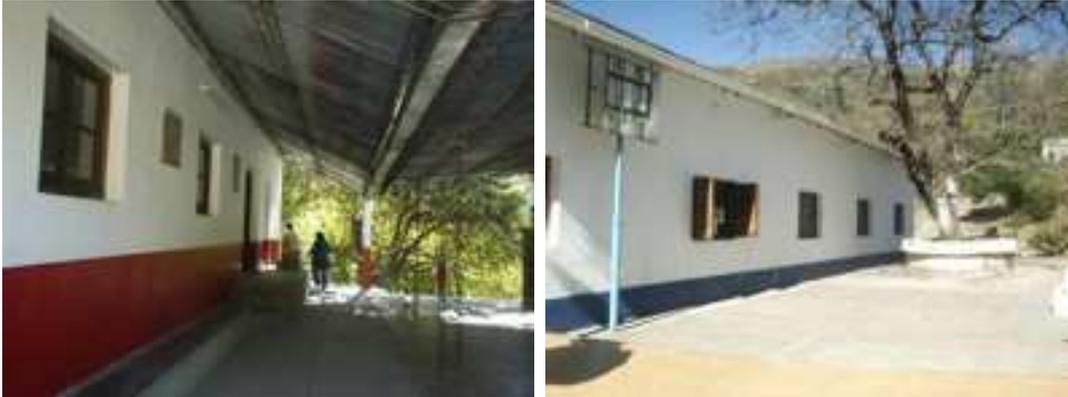
Figuras 10 y 11: Vistas de los frentes Este y Oeste del sector analizado (SUM).

La cubierta está construida con chapas de zinc sobre estructura de filigrana y cielorraso suspendido de placas de yeso decoradas. También se observó la inexistencia de aislación térmica tanto en muros como en cubierta. Aparentemente quedaron aspectos constructivos importantes sin resolver, uno de ellos es la terminación de las aberturas, las que en algunos casos presentan solo marcos de madera con vidrios y en otros casos solo la celosía ubicada en forma invertida.

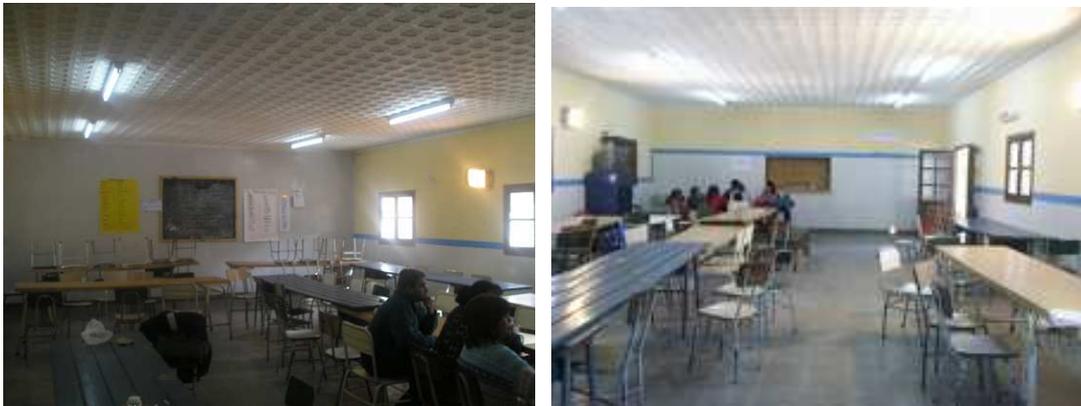
Figuras 12 y 13: Vistas del interior del sector analizado (SUM).

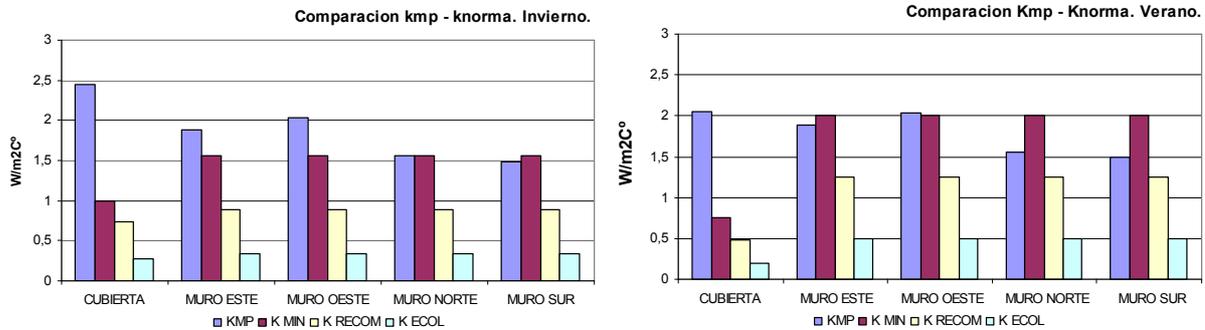
Fig. N° 14: Comparación de los valores de K medio ponderado de cada elemento con los valores de Normas Iram.

Al analizar los valores obtenidos del cálculo se concluye que, en el caso de invierno, los muros Norte, Este y Oeste y la cubierta no verifican el coeficiente de transmisión térmica mínimo, ni el recomendado, ni el ecológico, mientras que, el muro Sur solo verifica el valor mínimo establecido por las normas, y no verifica ni el recomendado, ni el ecológico.

Para la situación de verano, los muros Norte, Sur y Este si verifican los valores mínimos de Norma, pero no los recomendados ni los ecológicos. El muro Oeste ni la cubierta verifican ninguno de los valores recomendados por la Norma. Se puede establecer así que prácticamente la totalidad de los cerramientos presentan un inadecuado comportamiento frente a la transmisión del calor.

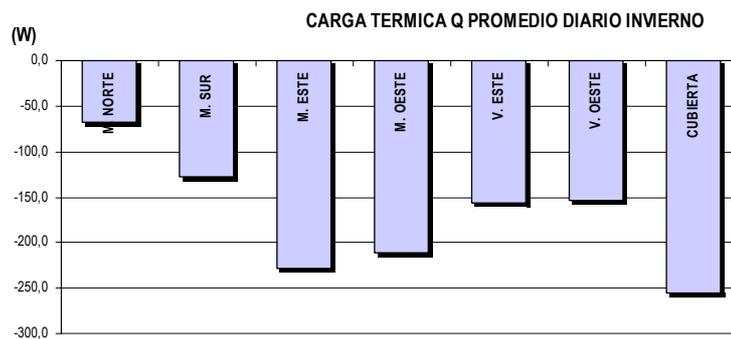
Fig. 15: Carga térmica Q promedio diario para invierno.

Del análisis de los datos del balance térmico realizado se puede observar que los mayores valores de pérdidas de calor para la condición de invierno, corresponden a la cubierta que no verifica los valores de transmisión térmica establecido por Normas IRAM, a pesar del aporte de calor producido por la incidencia de radiación solar. En verano, las ganancias de calor no son tan significativas, lo cual se debe básicamente a las condiciones térmicas del aire exterior.

Al analizar los muros se puede observar que, debido a la incidencia de la radiación solar y a la no verificación de los valores mínimos de K establecidos por IRAM, las mayores pérdidas térmicas para invierno corresponden al muro con orientación Este. Es por ello que sería conveniente el planteo de una correcta solución constructiva en dicha orientación.

Del análisis del comportamiento térmico de las superficies vidriadas se observa que la falta de terminaciones apropiadas en las ventanas y las protecciones solares determina importantes pérdidas de calor en invierno.

Del análisis de la carga térmica promedio diario total se puede observar que en invierno los mayores valores de pérdidas de calor corresponden a la cubierta, con un valor de 21,31%, por lo que se evidencia la necesidad, para la situación climática analizada, de un adecuado diseño de este elemento, el cual básicamente deberá ofrecer alta resistencia al paso de calor.

Los muros Este y Oeste son los que presentan los mayores porcentajes de pérdida de calor con un 19 y 17,5% respectivamente en relación al total. Los muros Sur y Norte presentan los menores porcentajes con un 10,65 y 5,6% respectivamente, con relación al total. Las ventanas Este y Oeste pierden un 13 y 12,8% respectivamente.

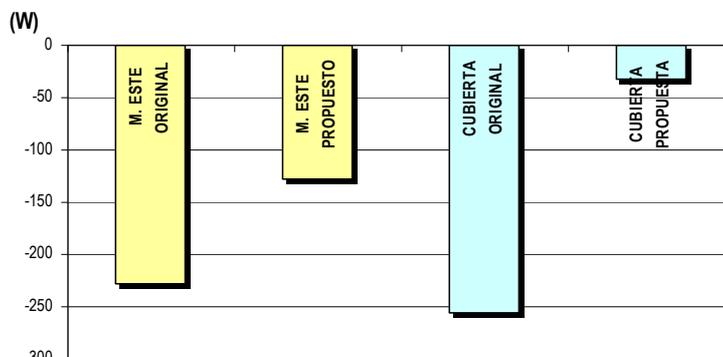
Fig. 16: Comparación de las cargas térmicas de los elementos propuestos con los existentes.

Del análisis comparativo entre las pérdidas totales promedio diario para la cubierta original y las correspondientes a la propuesta podemos observar que se redujeron en un 87,3%, mientras que en el caso del muro, la reducción fue del 43,56%.
