COMPORTAMIENTO TERMICO DE UN PROYECTO DEMOSTRATIVO BIOCLIMATICO EN SAN LUIS.

Filippin C.¹ y Follari J.²

Ente Promotor: Mutual de Vivienda y Consumo Universidad de San Luis

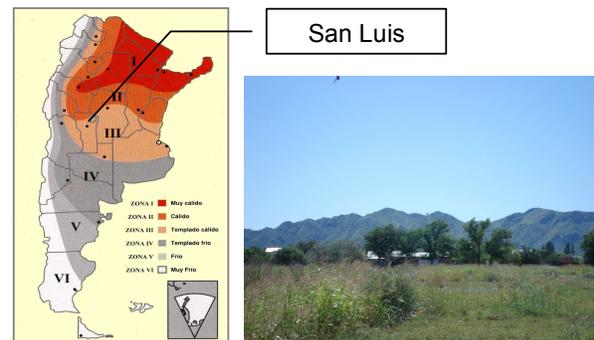
Figura 1: Ubicación de San Luis en la zona bioambiental. A la derecha terreno y entorno

La localidad de San Luis pertenece a la zona bioambiental III_a (Templado cálido) según la Norma IRAM 11.603 (Figura 1). Está a 33°3' y 66°4' de latitud sur y longitud, respectivamente (altura sobre el nivel del mar: 713m). Corresponde a la zona moderada de riesgo sísmico. Las direcciones predominantes del viento son: N y E-SE (Chorrillero) que concentran más del 80% de él. La Tabla 1 muestra algunos datos climáticos.

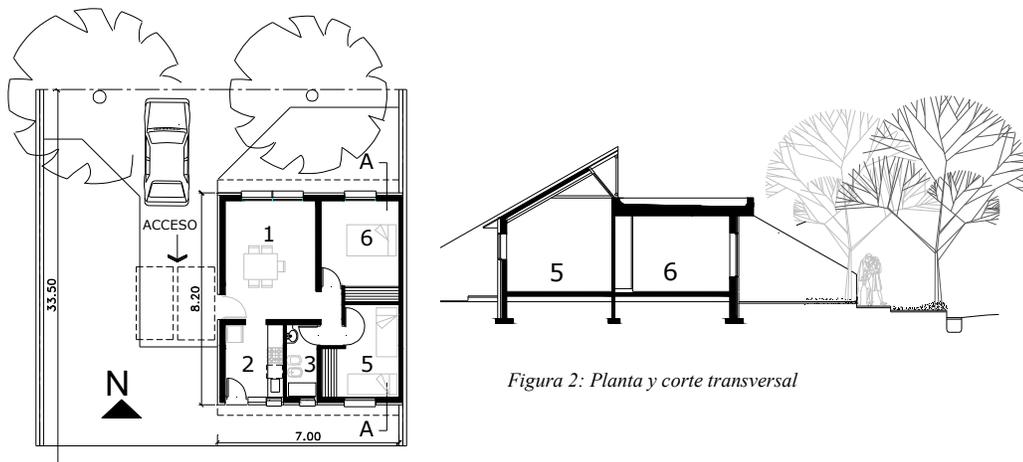
Figura 2: Planta y corte transversal

Es una vivienda de dos dormitorios (actualmente sede de la Mutua). El estar-comedor y uno de los dormitorios se orientan al norte, el otro, en el lado sur, tiene una ventana alta para obtener ganancia solar directa (Figura 2). Se plantea el uso de paredes tri-capa: ladrillo macizo como masa térmica en el interior (espesor = 0.18m), aislación térmica de poliestireno (espesor = 0.075m en los muros Oeste y Sur y 0.05m en el muro Este). La protección mecánica externa de la aislación térmica es de ladrillo cerámico hueco de 0.08m de espesor en el muro Oeste, de revoque común sobre metal desplegado en el muro Este y Sur ($R=2.18 \text{ m}^2\text{C/W}$). En el muro norte (predominancia de vanos), y para disminuir la complejidad de una pared tri-capa en el encuentro con la carpintería, se plantea hacia el exterior una pared de bloque cerámico autoportante de 0.12m de ancho, manteniendo la pared interior de ladrillo macizo. La cubierta está formada por: a- una estructura resistente de losa prefabricada b- aislación térmica de poliestireno expandido (7.5cm) c- hormigón alivianado con la pendiente necesaria para el escurrimiento del agua (base resistente de la membrana hidrófuga) ($R=2.44 \text{ m}^2\text{C/W}$) (Figura 3). Según Norma IRAM 11605 (2002) la transmitancia térmica del muro corresponde al nivel A y B para verano e invierno, respectivamente. La transmitancia térmica de la cubierta corresponde a nivel B para verano e invierno. Como resultado de la pared de ladrillo macizo en el interior de la envolvente vertical y el uso de paredes interiores macizas, el edificio es de alta inercia (400 kg/m^2 , Goulding et al., 1994). La carpintería es de aluminio pre-pintada con ruptura de puente térmico. Las áreas transparentes son de DVH (doble vidriado hermético). Al tratarse de una vivienda que debe minimizar los costos de construcción y mantenimiento, se plantea una forma compacta (Índice de compacidad = 0.86) y energéticamente eficiente (Factor de área envolvente-piso = 2) (Mascaró, 1983; Esteves et al., 1997)). El valor de G (Coeficiente Volumétrico de Pérdidas) satisface los requerimientos de la Norma IRAM 11604 (2001). El total de ganancia solar directa (área efectiva de vidrio) corresponde al 17.9 % de la superficie útil del edificio. La Figura 4 muestra la vivienda terminada.

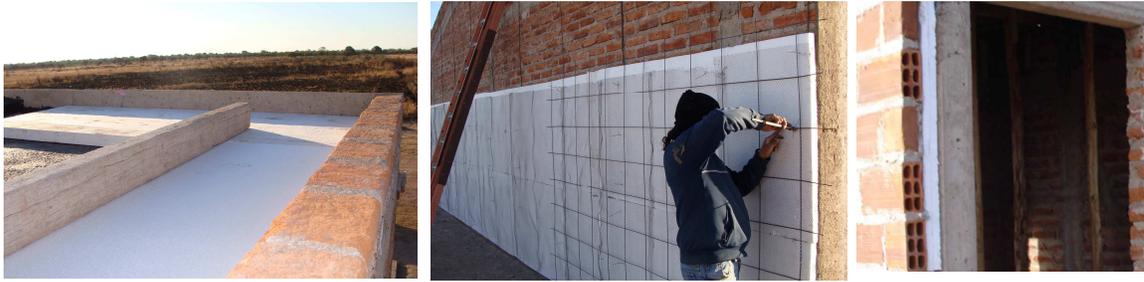
Figura 3: Aislamiento térmico en envolvente. Protección mecánica sobre aislamiento térmico en pared este: revoque sobre metal desplegado que no fue la especificada por los proyectistas en el pliego de licitación (centro), y en pared oeste, con ladrillo cerámico (derecha).

La finalidad de este proyecto demostrativo fue la de adquirir experiencia con la tecnología y monitorear durante verano e invierno el comportamiento térmico para ratificar y/o rectificar el diseño. Desde lo tecnológico se hizo la observación sobre el uso inapropiado (por el costo y por las patologías constructivas), de metal desplegado sobre la aislación térmica del muro este que no correspondió con las especificaciones técnicas.

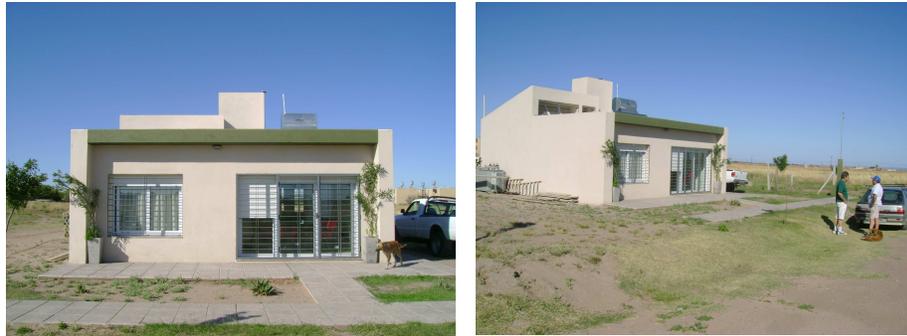
Figura 4: Vivienda en condiciones uso (imagen del 28 de marzo)

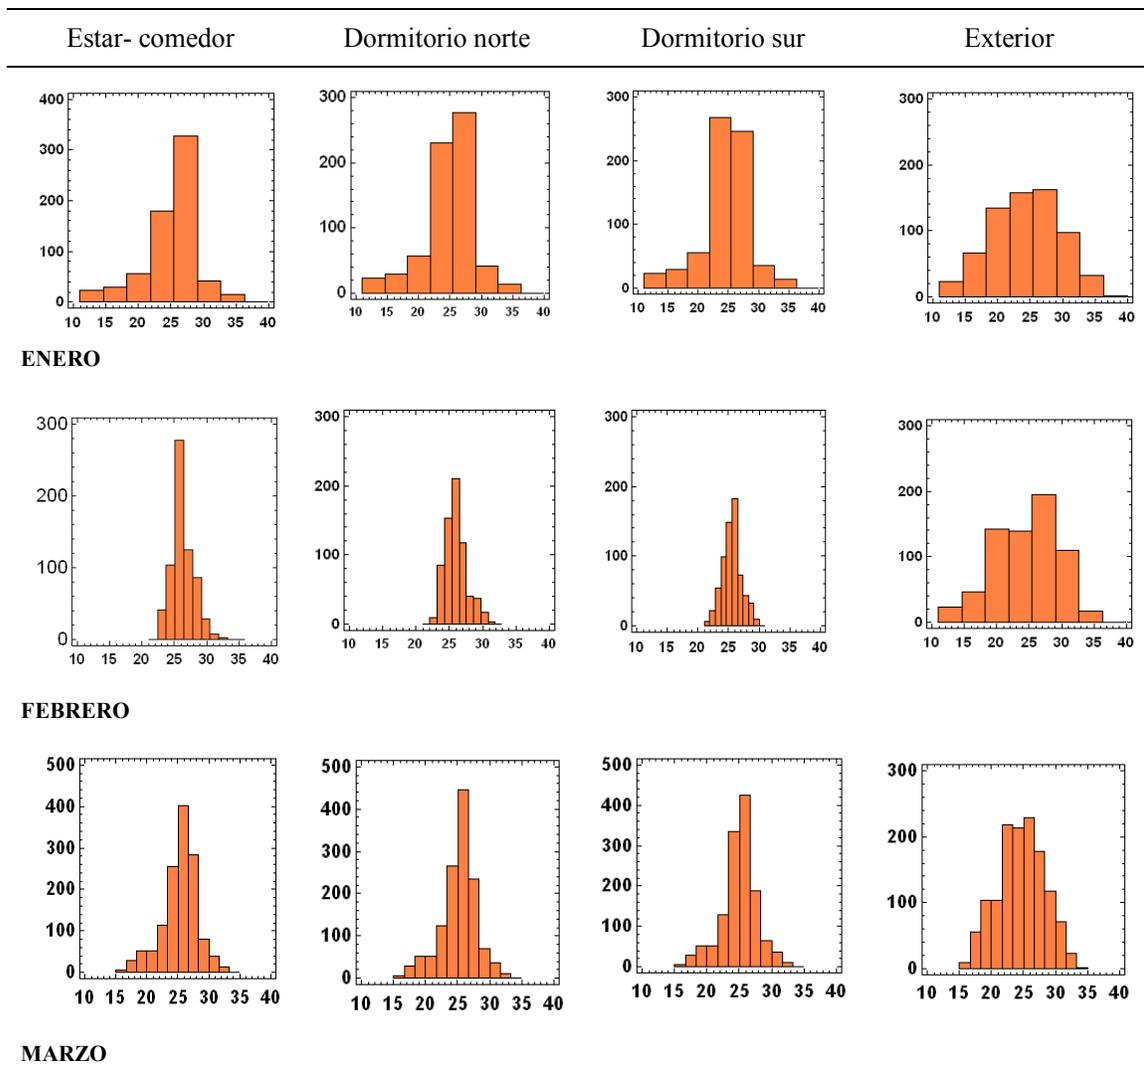
Figura 5: Histograma de valores horarios de temperatura.

En la Figura 5 se observa un histograma de los valores horarios de temperatura para cada local solarizado y para el exterior. Los histogramas de frecuencia muestran que, para todo el período, durante el mayor porcentaje de horas la vivienda estuvo confortable, *aun con cortinas enrolladas en más del 50% en horas inadecuadas, la ventana alta del dormitorio sur sin el sistema de oscurecimiento y/o ventanas abiertas en horarios que no fueron compatibles con las pautas de diseño*. La Figura muestra con claridad como hacia febrero se fue calentando la vivienda. Es por eso que la temperatura mínima interior pasó de 10°C en enero a casi 22°C en febrero (ver desplazamiento del gráfico en el eje X). El mayor porcentaje del tiempo la temperatura estuvo entre los 22 y los 28°C en los locales con áreas transparentes al norte. Se observa como en el estar comedor que tiene mayor relación entre área vidriada y área útil el mayor porcentaje de horas la temperatura oscila entre los 25 y 26.5°C. En el dormitorio sur, con ventana alta al norte y buena ventilación hacia el sur, el número de horas con temperaturas entre 25.5 y 26.5°C disminuye. Durante febrero la temperatura media en el estar-comedor, dormitorio norte y dormitorio sur fue de 1.5°C superior a la temperatura media exterior (24.4°C). La variabilidad de la temperatura interior fue del 6.4%, mientras que en el exterior fue del 20.3%.

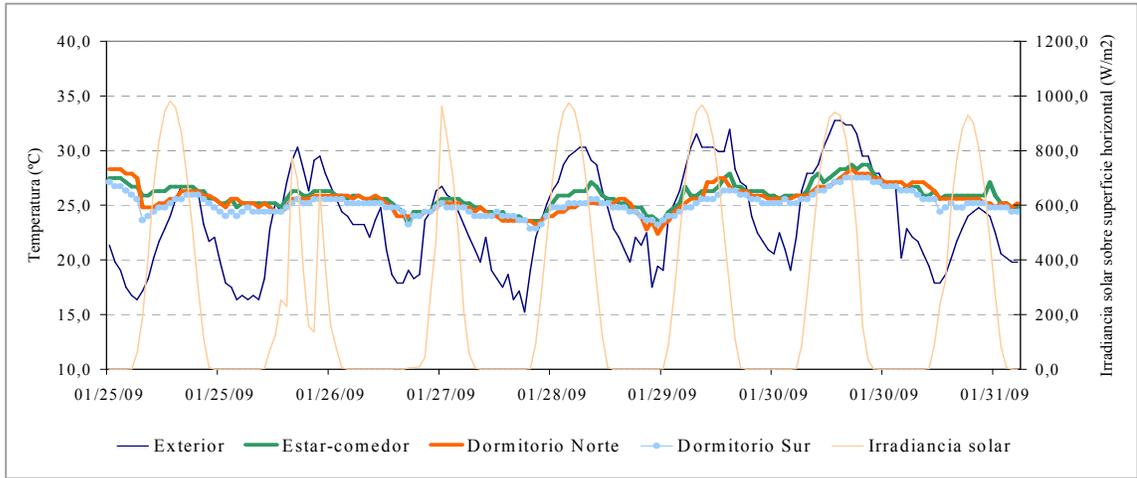
En la Figura 6 se observa el comportamiento térmico de los tres locales con áreas transparentes al norte entre el 25 y el 31 de enero de 2009. Hay una secuencia de días con cielo claro y una irradiación máxima sobre superficie horizontal de casi 1000 W/m² y una temperatura exterior máxima que estuvo durante tres días entre los 30 y 33 °C. En la madrugada del día 29 se observa un descenso de la temperatura interior con una velocidad de viento exterior de 4 m/s. Las tres curvas están acopladas. La temperatura promedio del estar-comedor está 0.3°C por encima del dormitorio norte (25.6°C) y 0.7°C por encima del dormitorio sur (25.2°C) para una temperatura media exterior de 23.6°C. El día 27 con buena disponibilidad del recurso solar, pero con un descenso de 5°C de la temperatura exterior, la temperatura interior se mantiene alrededor de los 25°C. En el exterior se registro una velocidad de viento de 4,6 m/s.

Figura 6: Comportamiento térmico de los locales con áreas vidriadas al norte en la última semana de enero de 2009.

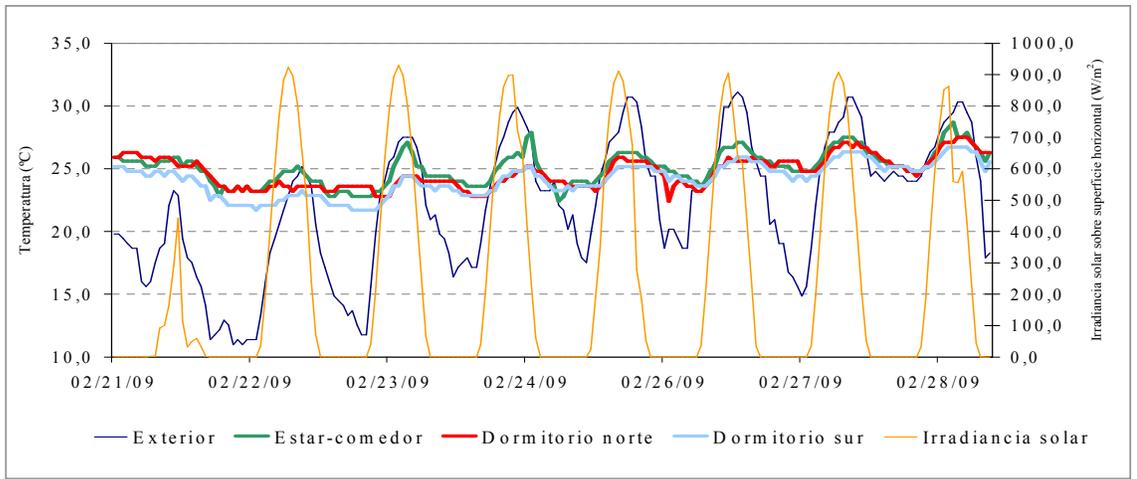
Figura 7: Comportamiento térmico de los locales con áreas vidriadas al norte en la última semana de febrero de 2009.

De todo el mes de febrero se apartan los últimos 8 días caracterizados por una secuencia de días con cielo claro (irradiación solar máxima sobre superficie horizontal = 900 W/m²). Durante el primer día se observó un descenso de la temperatura y de la radiación solar. La temperatura máxima fue ascendiendo hasta superar los 30°C, y mínimas que llegaron a 11°C. En los últimos días la temperatura interior está algo por encima de los 25°C porque el penúltimo día la temperatura mínima externa ascendió a 25°C (Figura 7). Todo el mes de marzo se caracterizó por una alternancia de 4 o 5 días con temperaturas máximas de alrededor de 32°C y uno o dos días con valores máximos de 27 a 28°C. Recién iniciado el otoño (día 22-03), se observa la temperatura máxima más alta del mes (34°C). La temperatura máxima interior fue de 28°C. En las primeras horas de la mañana del 23 de marzo hay un descenso de la temperatura interior hasta un valor mínimo de 24°C. También durante las primeras horas de la mañana del día 25 hay un descenso marcado de la temperatura del estar-comedor llegando hasta 21.7°C (temperatura exterior = 21°C) debido a que las ventanas se abrieron en horas adecuadas (Figura 8).

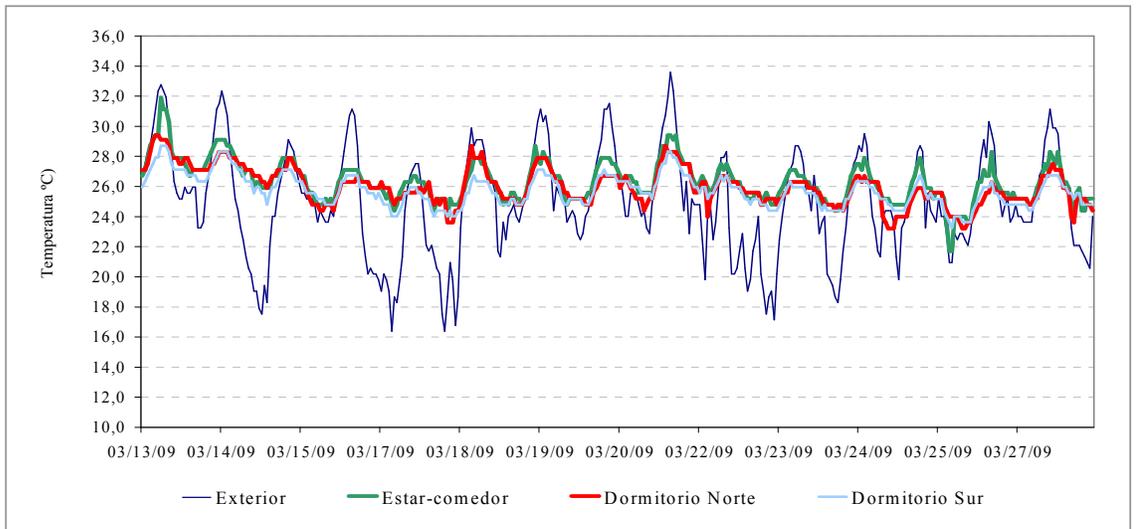
Figura 8: Comportamiento térmico de los locales con áreas transparentes al norte durante la última quincena de marzo.

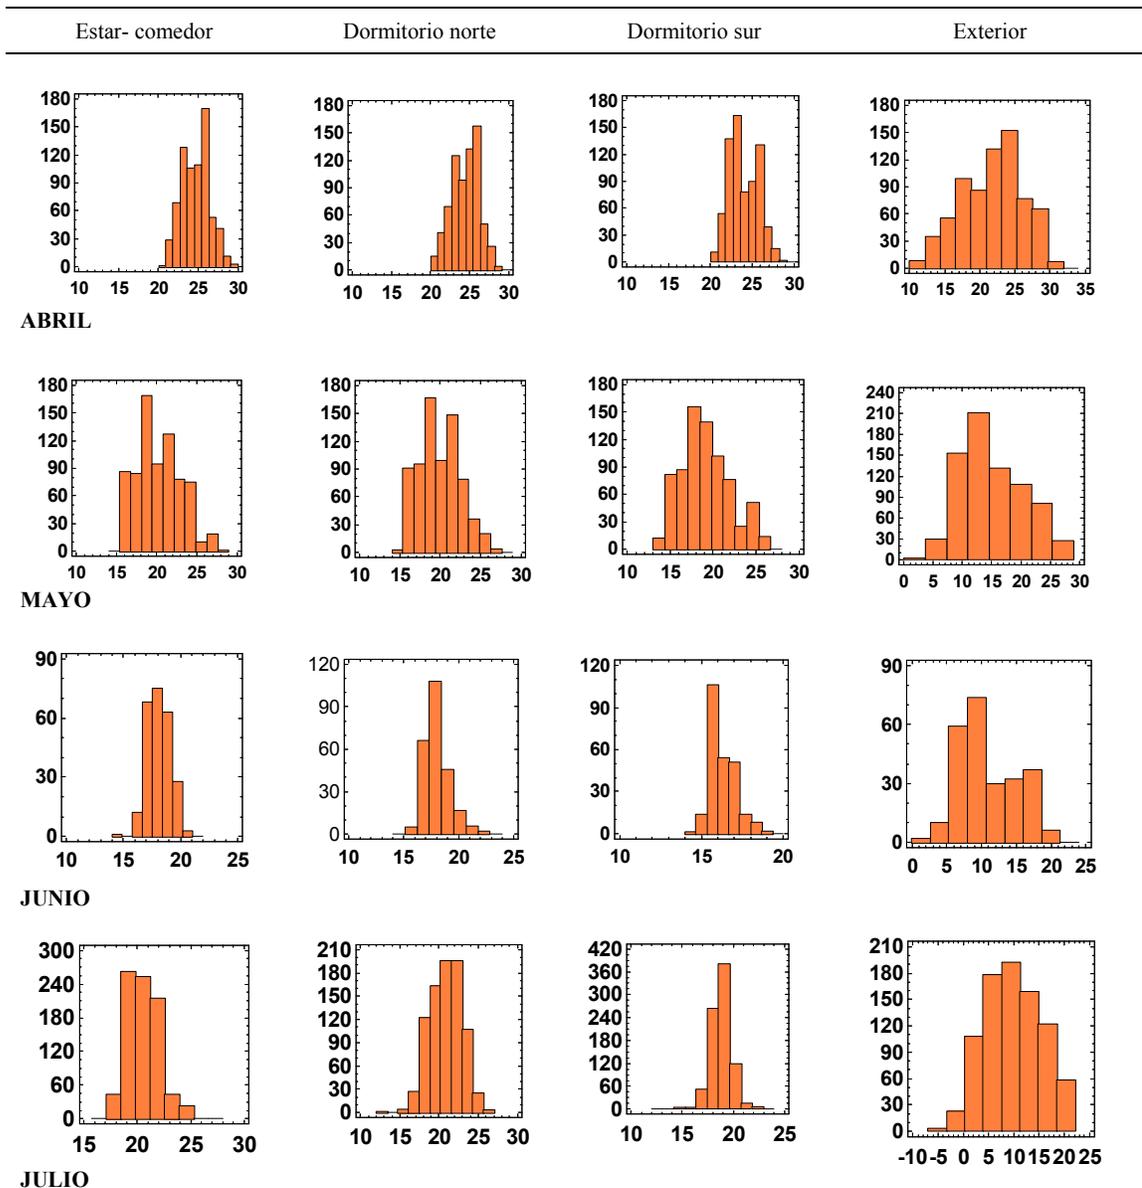
Figura 9: Histograma de valores horarios de temperatura.

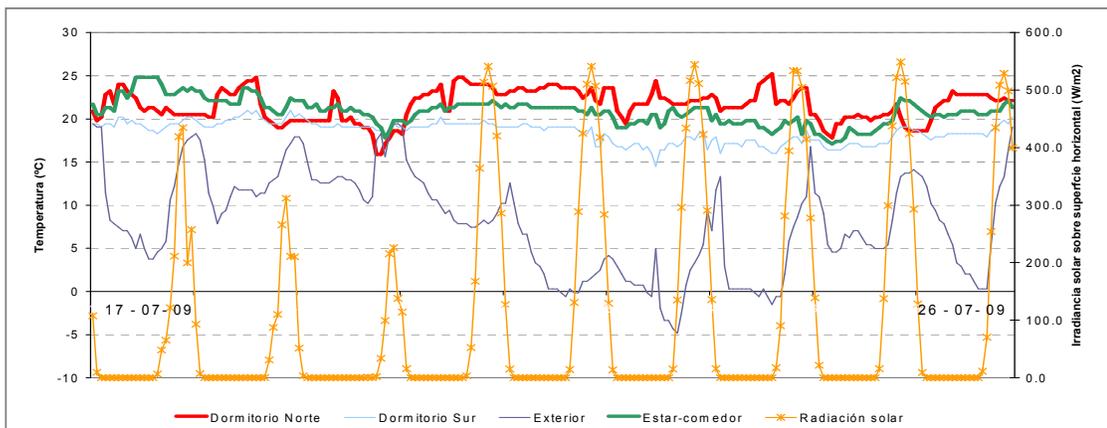
dormitorio norte, la temperatura no bajó de los 17.5°C. En el dormitorio sur la mínima en este período fue de 15.0°C (sólo en dos días). En la Figura 10 se observa el comportamiento térmico durante la semana más rigurosa (entre el 17 y 26 de julio). Un cielo claro con una irradiancia de 500 W/m² permitió alcanzar el confort aún con temperaturas exteriores rigurosas.

Figura 10: Comportamiento térmico durante un periodo de julio
