# CONJUNTO EDIFICIO MINISTERIO DE AGROINDUSTRIA DE LA NACIÓN (ex Asilo Nocturno de la Capital)

“Desarrollo de los Instrumentos para la Conservación e Intervención del  
Patrimonio Arquitectónico. Hacia un Plan de Gestión”

Alumna: Arquitecta Claudia Verónica Spíquel DNI 22.302.168  
Director de tesis: Prof. Esp. Arq. Sergio Gutarra (FAU / CRIP / UNLP)

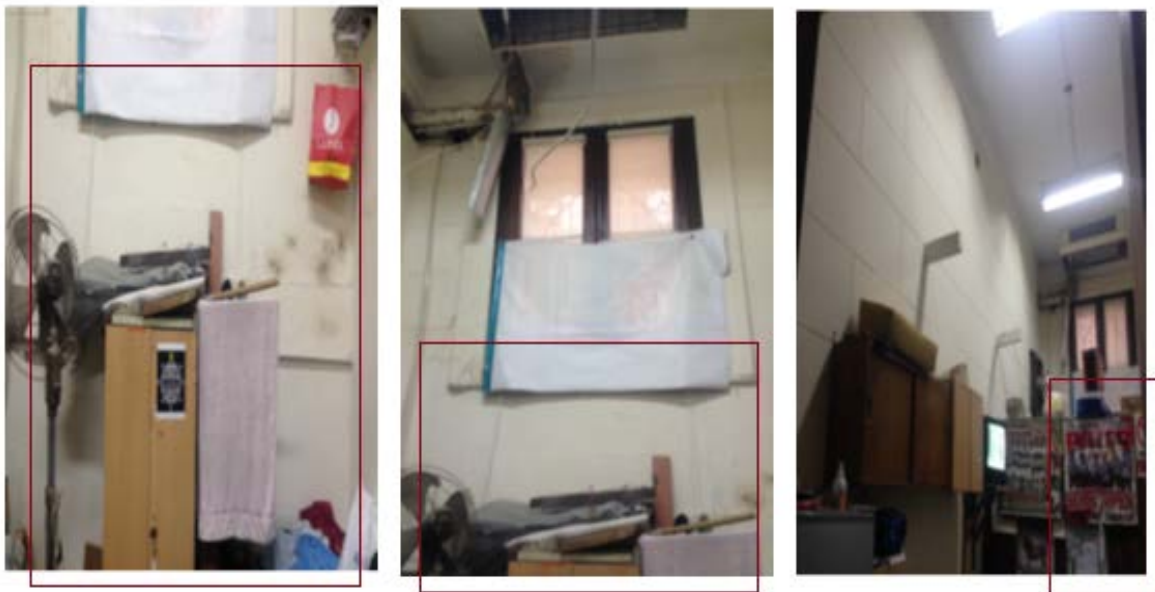
El ingreso al mismo se da por medio de una puerta doble, mientras que el resto de las puertas de esa ala son de una sola hoja. Esta diferenciación no posee a simple vista ninguna justificación ya que la superficie de la oficina es reducida. Interiormente se aprecia un cambio en la terminación de las paredes laterales que no son lisas como las demás, sino que poseen buñas y se deduce conformarían la transición entre el espacio interior y el exterior. Por otro lado, el marco de la carpintería de esa oficina está cortado y por debajo de él se observa un gran parche de revoque. Lo que lleva a pensar que allí se encontraban originariamente la escalera y seguidamente a ésta la puerta que, en algún momento fueron retiradas, incorporando una ventana más pequeña y cubriendo el vano con mampostería hasta completar la altura faltante. (Ver Fig. N° 29 a 31).

Fig. N° 29 a 31.- Imágenes actuales Pañol oficina N° 55 edificio Paseo Colón 922 Subsuelo (Autoría Propia).

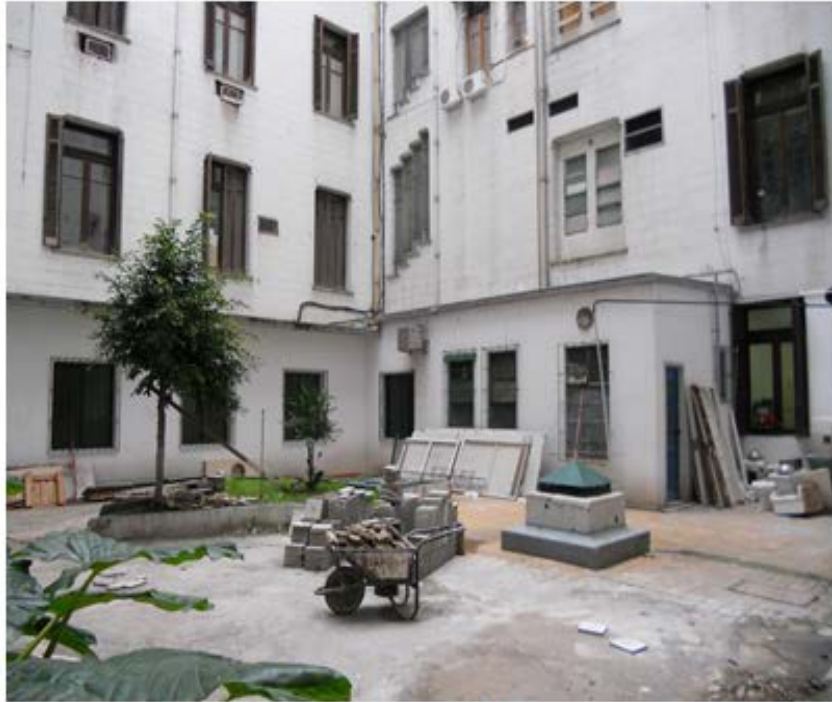
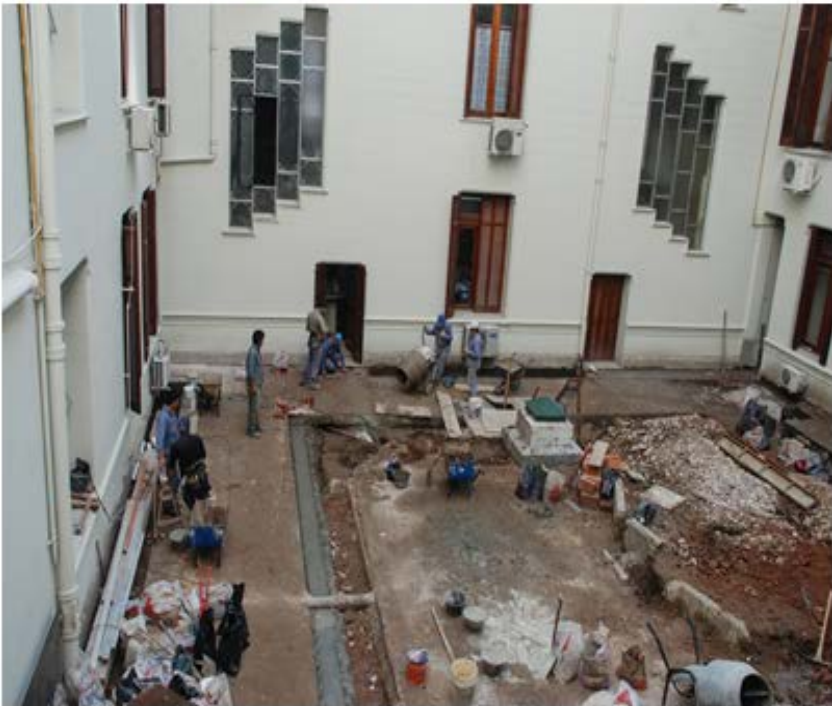
- **Patios internos:** Los patios de los dos edificios principales exhibían problemas de mantenimiento y cierta obsolescencia, en especial en el caso de las instalaciones y los servicios. A nivel de planta baja y subsuelo semienterrado presentaban construcciones de baja altura que servían de depósitos de pintura, aulas de capacitación, etc. Estas construcciones habían sido agregadas en distintas épocas. Se decidió demoler en su totalidad estos volúmenes, rediseñando los espacios para convertirlos en “plazas secas”. Incorporando el equipamiento necesario para que pudieran ser utilizados por los empleados del Ministerio como área de descanso y esparcimiento.

*Fig. N° 55 y 56.- Imágenes del estado de patio interno del Edificio de Paseo Colón N° 982 antes de la intervención y durante la ejecución de los trabajos. (Autoría: arquitecto Marcelo Magadán- Año 2013).*

Para ello, a comienzos del año 2013, se inició la intervención de los patios internos, unificando los niveles de piso terminado, colocando nuevo solado, rejillas de piso para el desagüe pluvial y adquiriendo nuevo equipamiento, esto es; bancos, mesas, sillas, columnas de alumbrado y vegetación. (Ver Fig. Nº 55 a 58).

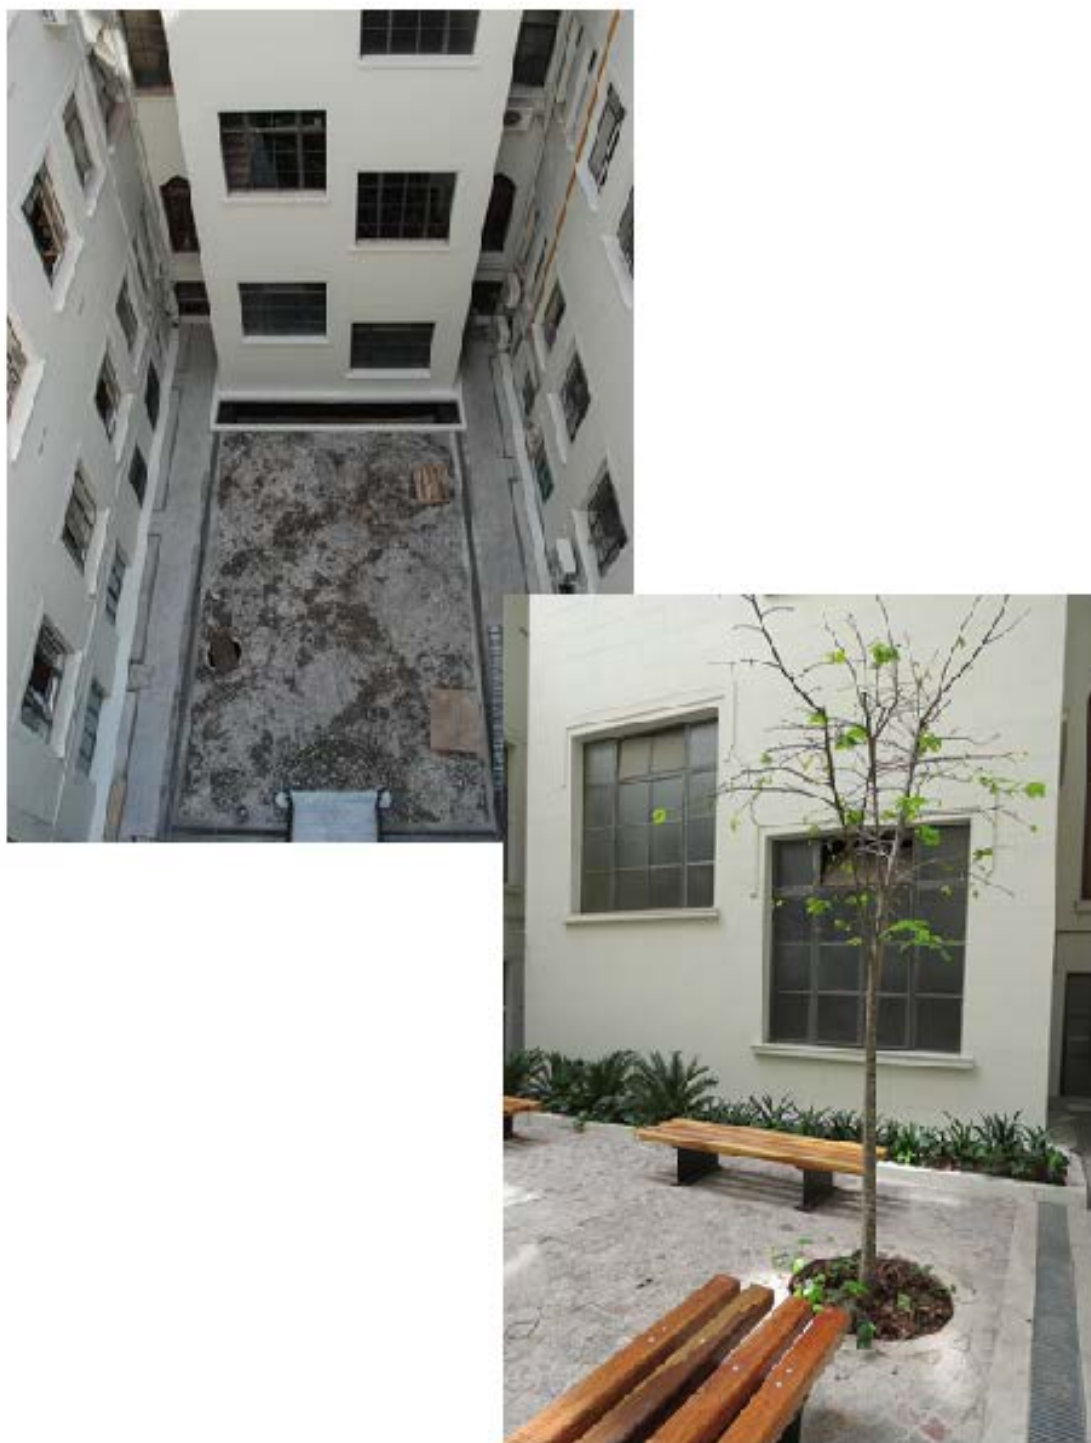
*Fig. N° 57 y N° 58.- Imágenes de la intervención edilicia en el patio interno del Edificio de Paseo Colón N° 922, durante la ejecución de los trabajos y resultado final. (Autoría: arquitecto Marcelo Magadán- Año 2013).*

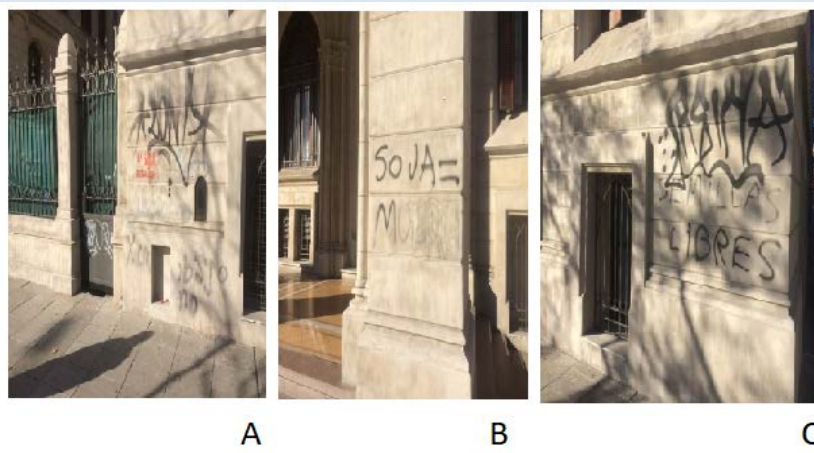
Cabe aclarar que los basamentos poseían una pintura antigrafiti, hasta 2mts de altura la cual había sido colocada durante el último proceso de intervención edilicia. Sin embargo, al comienzo de los primeros relevamientos ya se podían visualizar sectores en donde la aplicación se veía deteriorada. (Ver Fig. N° 61 a 63).

Fig. N° 62 a 64.- Fotografías de los sectores afectados por los grafitis. (Autoría Propia).

Esta iniciativa todavía no fue atendida y constituye una falencia que colabora con que se continúen produciendo actos vandálicos. Los que podrían evitarse incorporando una iluminación eficaz y colocando cámaras de seguridad en ubicaciones estratégicas, amedrentando así a los violentos que siguen provocando daños en los paramentos de los edificios.

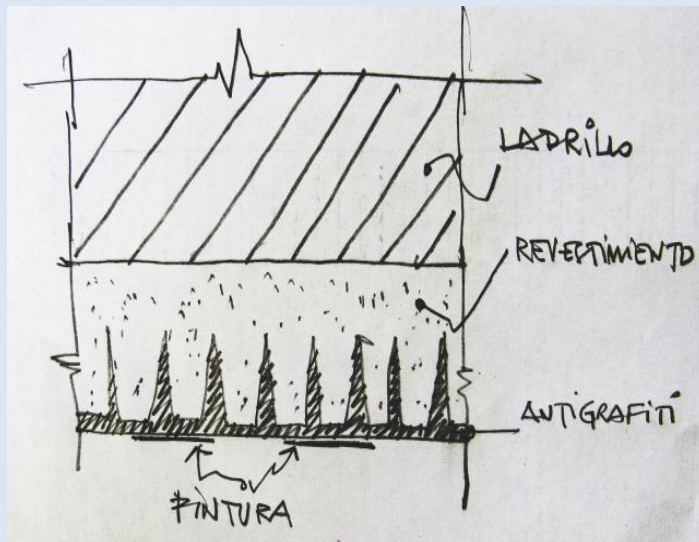
Esto último tiene directa relación con el espesor final del antigrafiti aplicado. Es sabido que el producto aísla la superficie porosa del símil piedra del grafiti o del adhesivo (en caso de una pegatina), que se fijan a la superficie externa de la protección, manteniendo indemne al revestimiento. Pero para que esa protección sea eficaz la capa de antigrafiti debe ser suficientemente gruesa, es decir debe formar una película de un milímetro rellenando los bajo relieves de la textura, tal como lo muestra el siguiente gráfico. (Ver Fig. N° 65).

Fig. N°66.- Detalle correcta colocación del antigrafiti (Gráfico perteneciente al informe realizado por el arquitecto Magadán el 22 de enero de 2014).

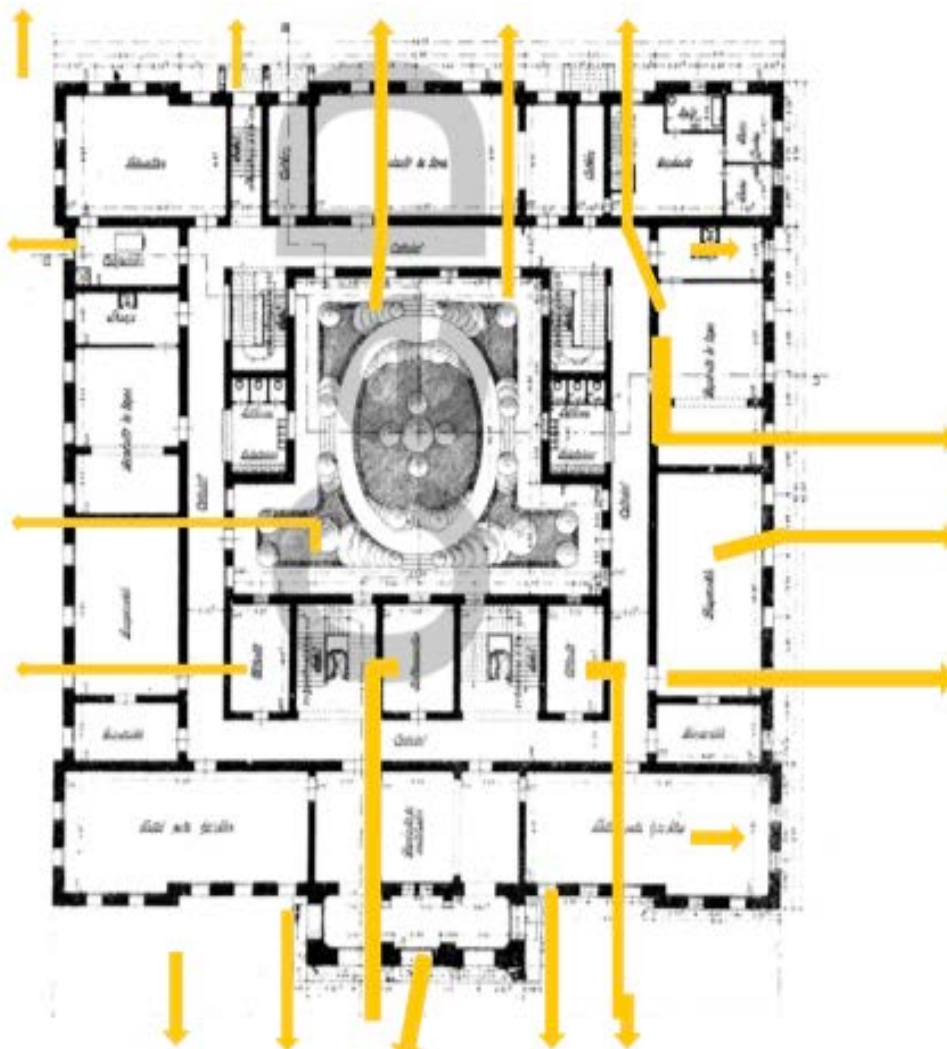
Así se detecta en varias oficinas contiguas una patología que se repite: humedad en muros, cielorrasos y techos. A partir de este registro se procede a analizar cada uno de los planos del proyecto original, tanto el de arquitectura, como el de instalaciones.

Se comprueba que la localización de estos deterioros coincide con las bajadas de los desagües pluviales desde las terrazas del 4to piso hacia la Planta Baja. (Ver fig. N° 67).

Fig. N° 67.- Plano ubicación bajadas pluviales PB edificio Paseo Colon N° 982 (Digitalizado por CeDIAP).

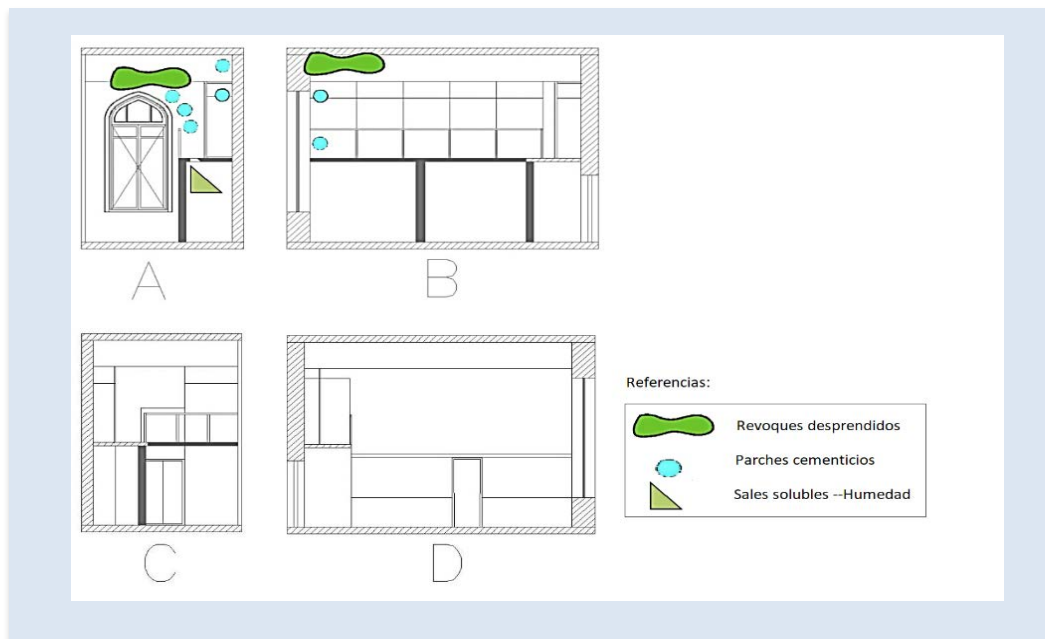
La oficina más afectada por la presencia de humedad y sales solubles que coincide con la bajada de uno de los desagües pluviales es la registrada con el N° 220, en el segundo piso del mencionado edificio. Posee además revoques desprendidos y un parche de cemento producto del retiro de un equipo de aire acondicionado tipo Split. (Ver Fig. N° 68 y 69).

Fig. N°69.- Cortes Detalle de la oficina N°220 correspondiente al 2do piso de Paseo Colon N° 982.  
(Plano en AutoCAD de autoría propia).

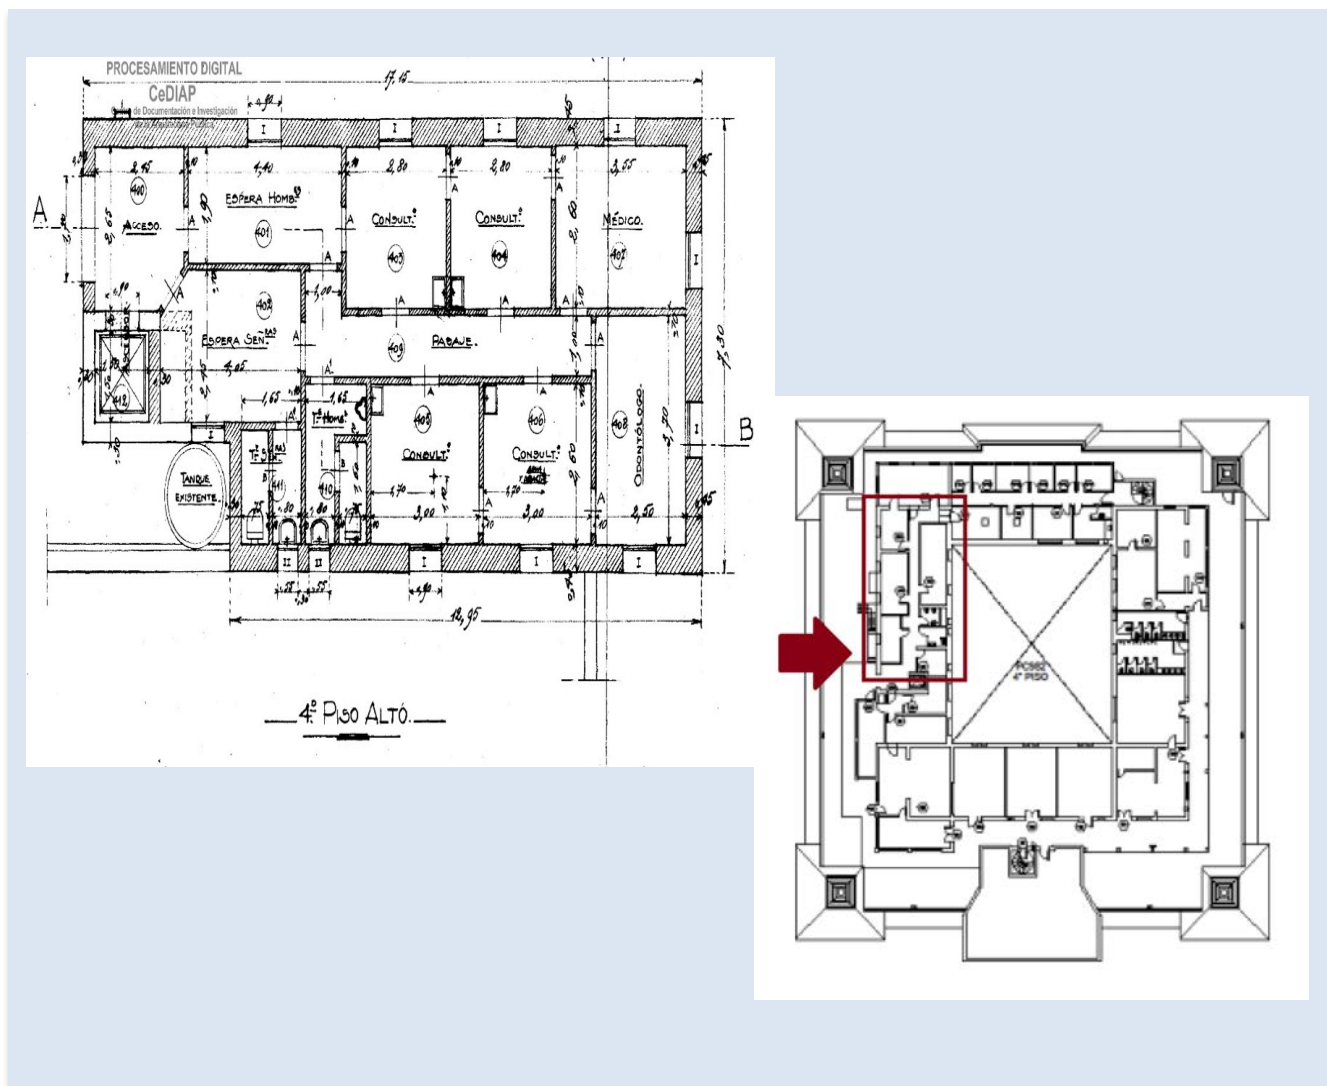
En intervenciones posteriores se fueron adicionando locales para distintos usos como por ejemplo: consultorios médicos, además de sanitarios y un ascensor pequeño con capacidad de hasta tres (3) personas. Dicha ampliación aparece en planos que datan del año 1936 y a continuación se muestra la situación actual. (Ver Fig. N° 73 y N° 74).

Fig. N° 73 y N° 74.- Planta Ampliación sector NE del 4to piso del edificio de Paseo Colon N° 982 (Plano año 1936, digitalizado por el CeDIAP) y Planta actual (Autoría propia).

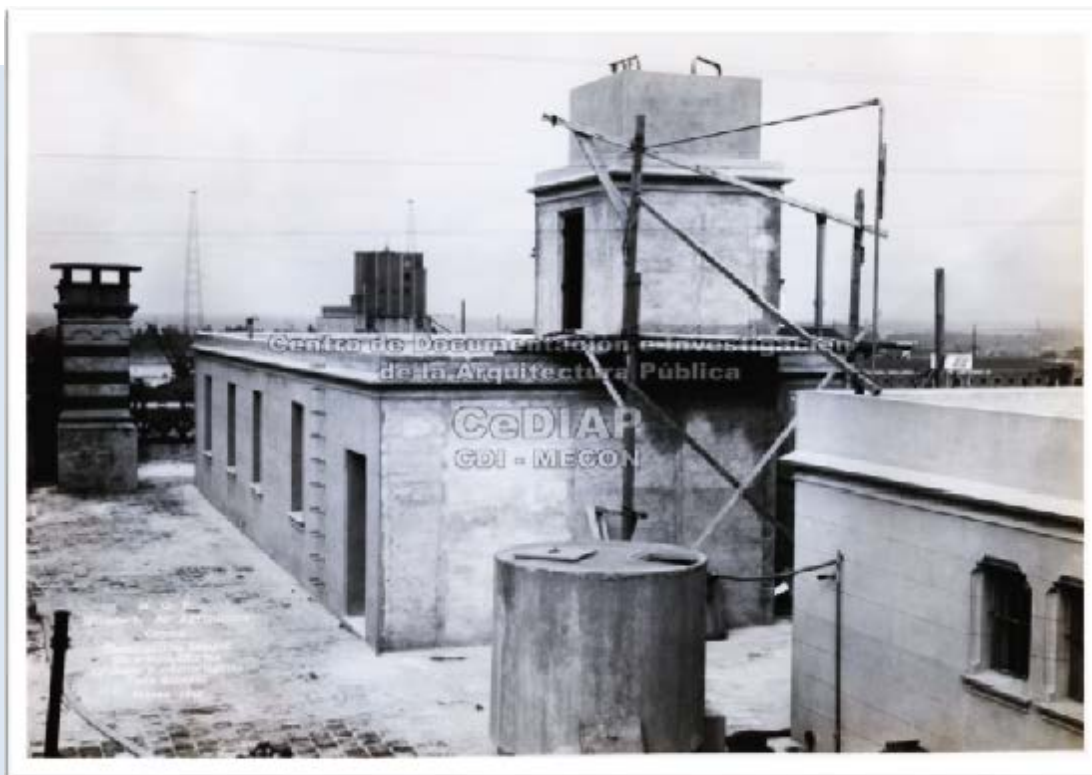
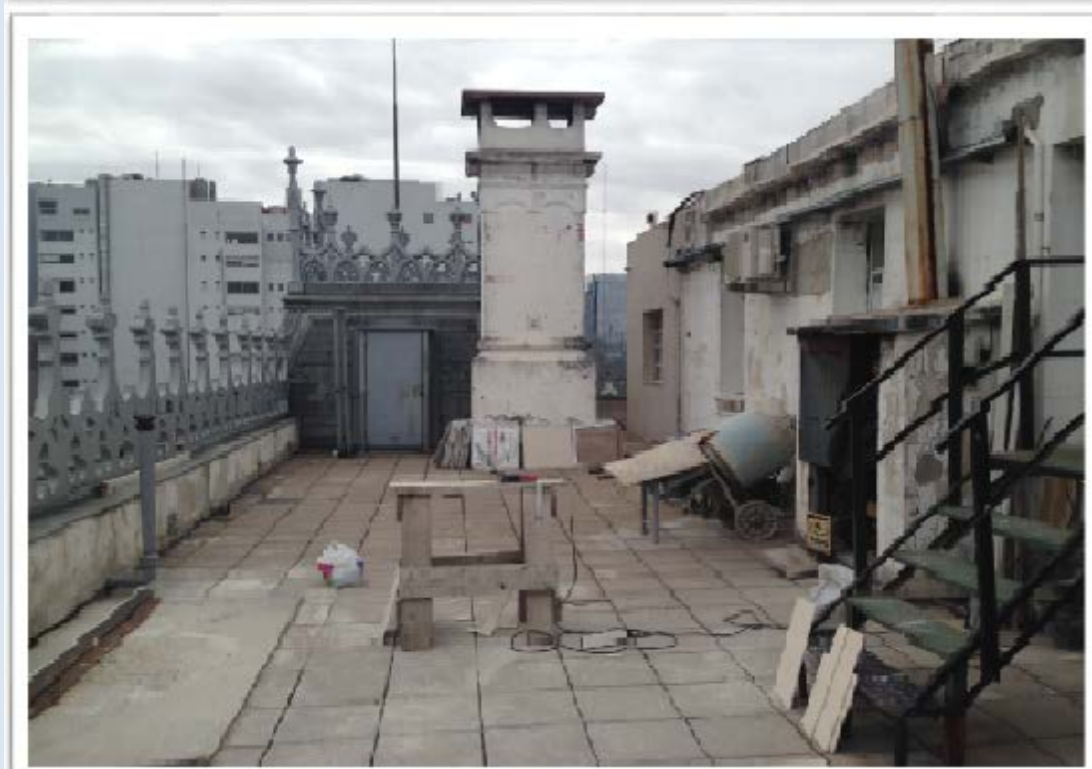
Otras adiciones como espacios de oficinas, parrillas y escaleras se fueron incorporando paulatinamente hasta ocupar hoy el 100% de la planta, dejando libre solamente un área de circulación perimetral (ver Fig. N° 75 y N° 76).

Fig. N° 75 y N° 76.- Fotografía Antigua Ampliación sector NE del 4to piso del edificio de Paseo Colon N° 982 (Circa 1936, digitalizado por el CeDIAP) y actual del mismo sector (Autoría Propia).

Estimando que actualmente en ese nivel, alrededor de cuarenta y cinco (45) personas se encuentran trabajando en las distintas oficinas, la terraza representa un alto riesgo en caso de ser necesaria una inmediata evacuación. Esto es debido a que las circulaciones principales tienen su última parada en el tercer piso y los medios de salida habilitados además de ser antireglamentarios, resultan insuficientes para la rápida desocupación del piso en relación a esa cantidad de personal.

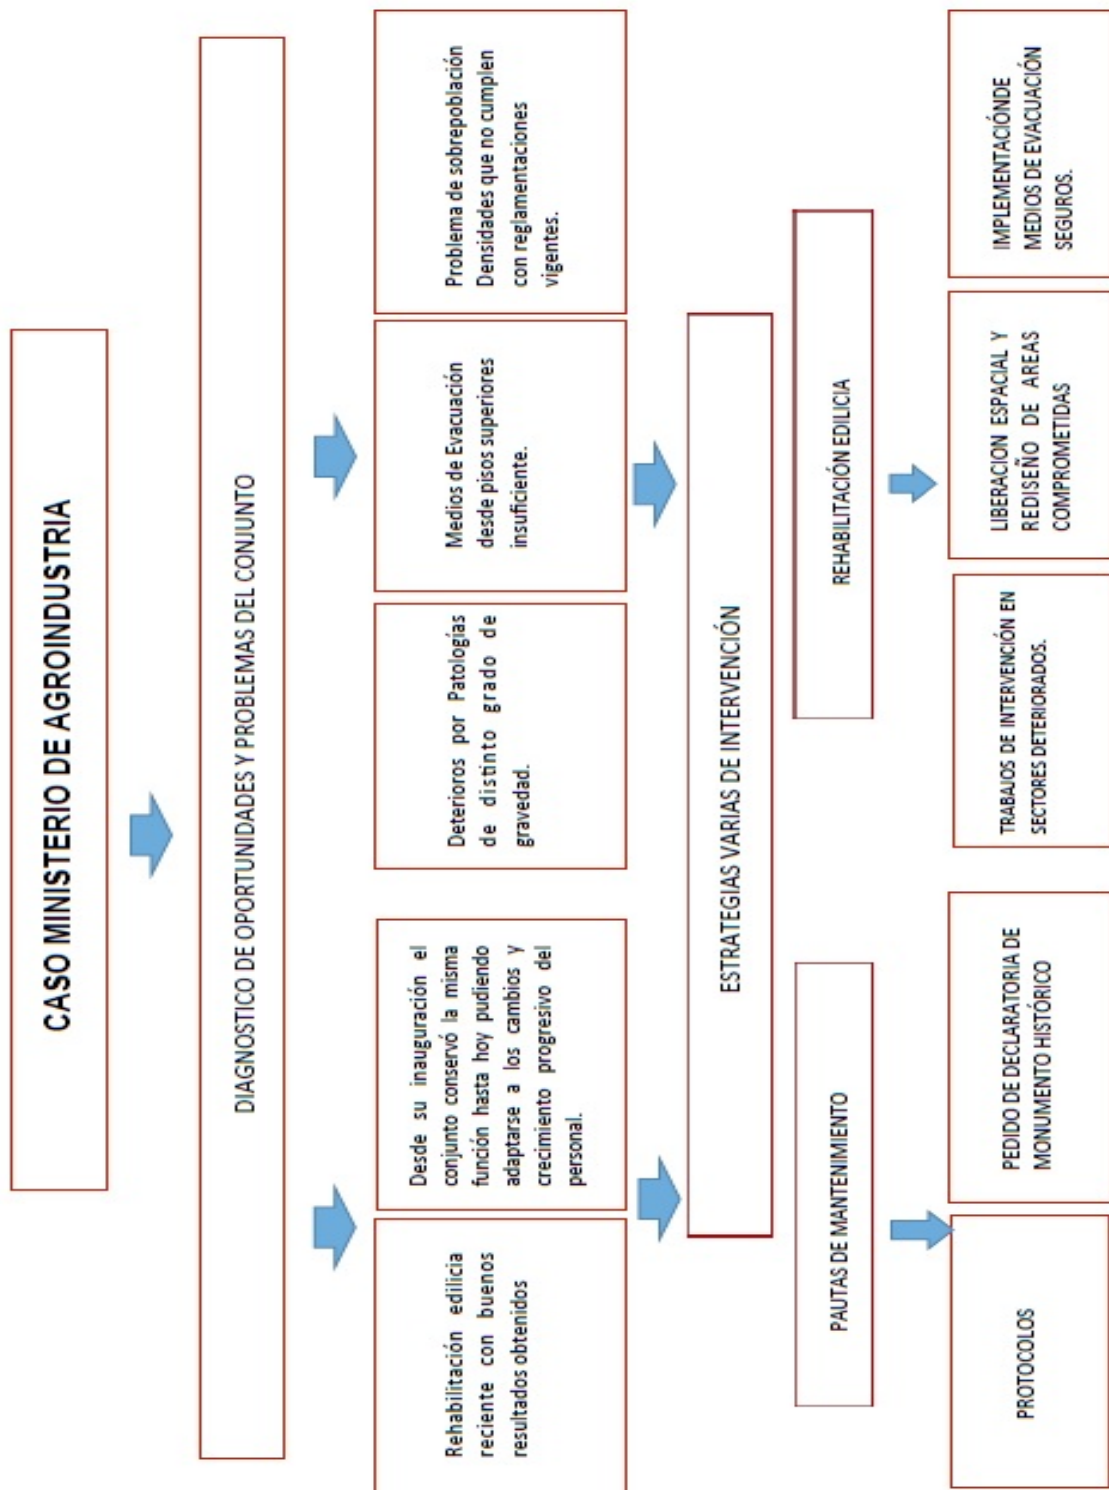
A continuación, se incorpora una grilla que tiene por fin enunciar sintéticamente los problemas y oportunidades del conjunto edilicio. Esto según los relevamientos realizados y el informe de fachadas presentado. Las conclusiones a las cuales se ha arribado son las que permiten establecer las estrategias de intervención que se proponen implementar. Las que serán desarrolladas en detalle seguidamente. (Ver Fig. N° 77).

Fig. N° 77.- Grilla Problemas, oportunidades y estrategias de intervención del conjunto edilicio (autoría propia).

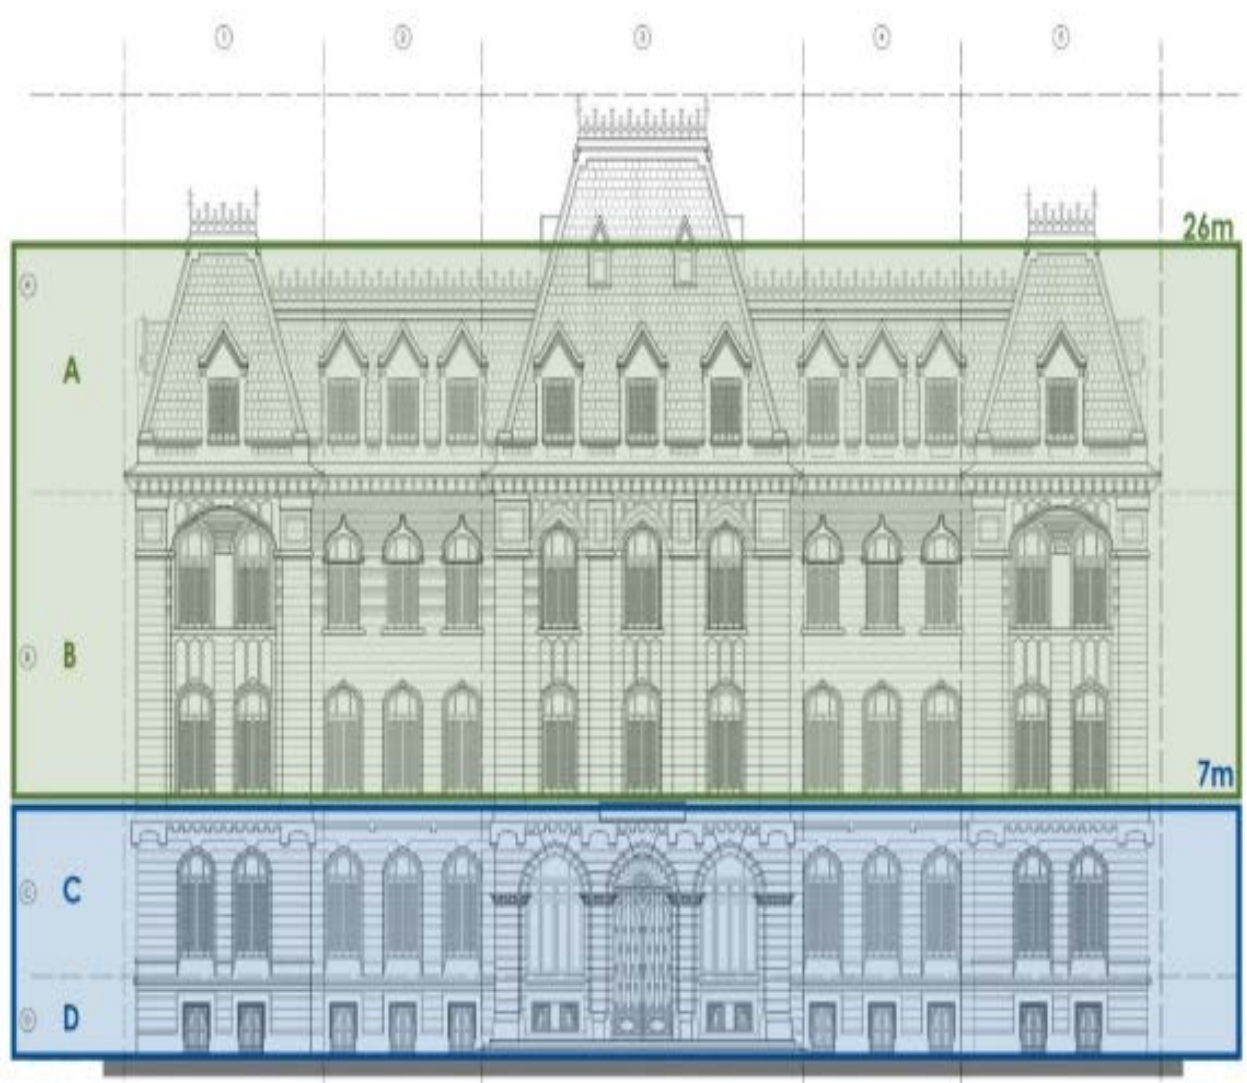
La primera parte que refiere al desarrollo de las tareas a realizar con plataformas de elevación (A1) y la segunda con andamios (A2). (Ver Fig. N°78).

Fig. N° 78- Esquema del desarrollo de las tareas con Plataformas de elevación (A1) y con andamios (A2<sup>35</sup>).  
Plano elaborado por el arqto Magadán y equipo.

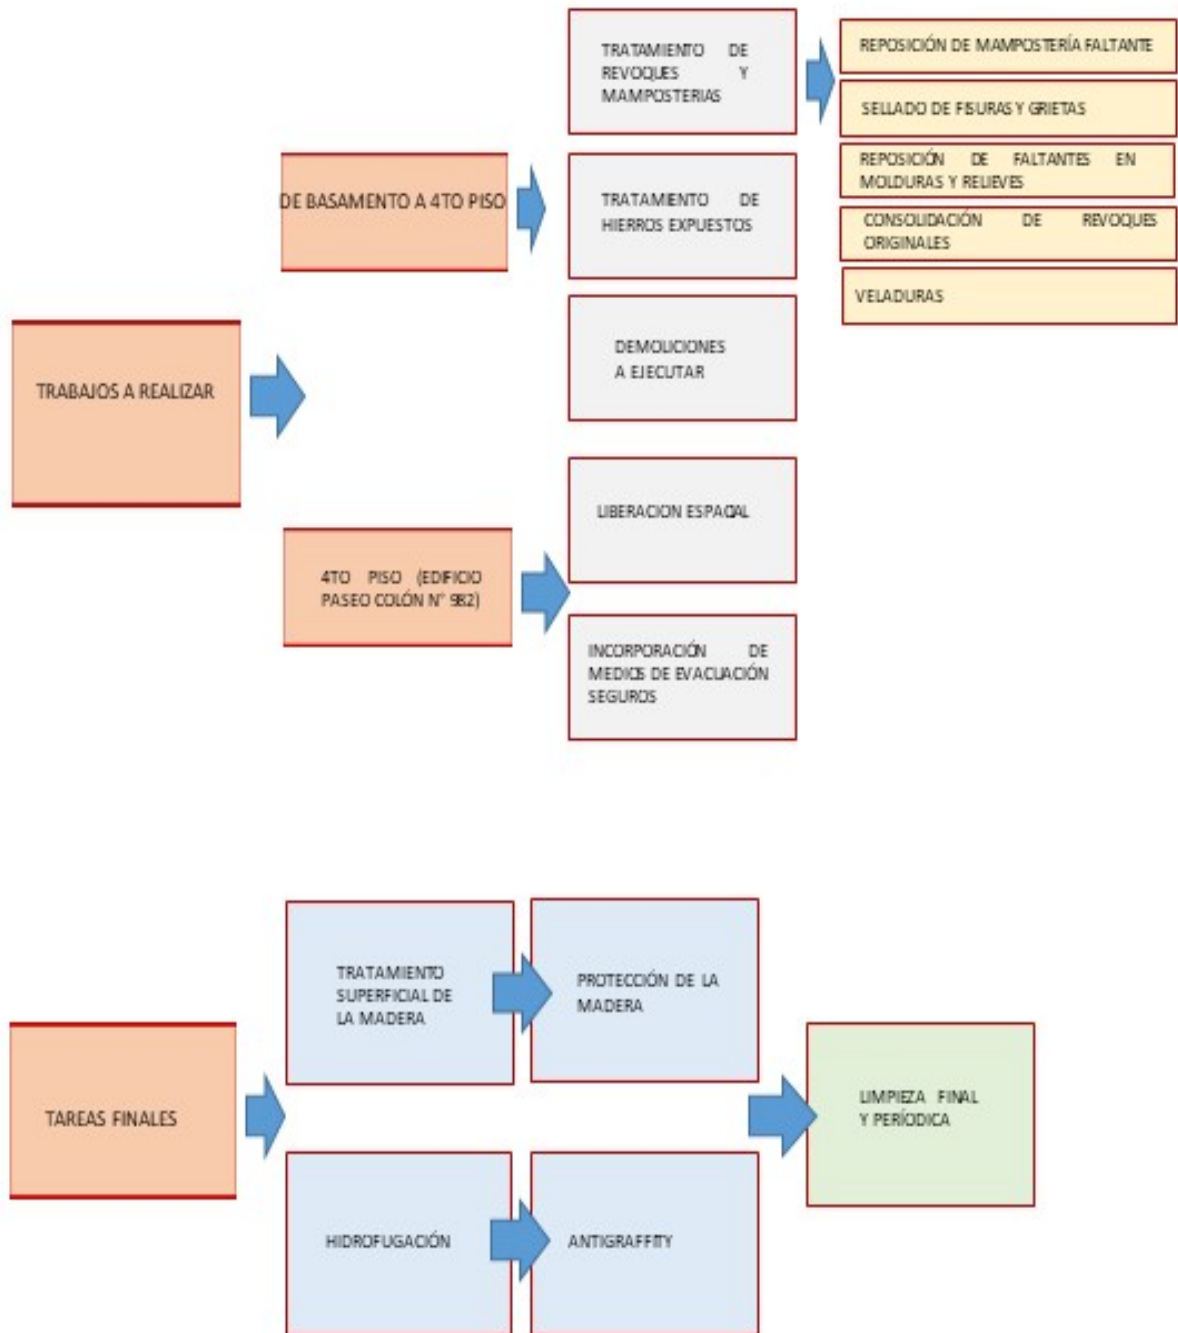
En el montaje del andamio se tendrá cuidado de no afectar los paramentos y salvaguardar al personal del organismo y al público en general. En cuanto a los trabajos en general refieren a las patologías a tratar según se enuncia en la siguiente grilla. (Ver Fig. Nº 79). Lo referido al 4to Piso será detallado a continuación.

Fig. Nº 79.- Grilla Descripción de los Trabajos a realizar (Autoría Propia).
