EL TORNADO DE MORTEROS, CORDOBA, DEL 28 DE OCTUBRE DE 1978

María L. Altínger de Schwarzkopf y Luis C. Rosso

Dep. de Meteorología, Facultad de Ciencias Exactas y Naturales

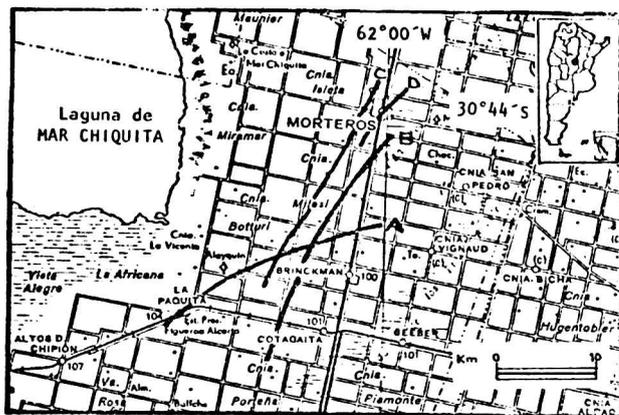
Figura 1: Ubicación geográfica de las cuatro trazas detectadas

La ubicación geográfica de la región dañada se muestra en la Figura 1. Se extiende de sudoeste a noreste a lo largo de treinta kilómetros con un ancho de cinco y se pierde en la zona anegada al este de Morteros.
