# AUDITORÍA ENERGÉTICA DE PALACIO MUNICIPAL DE CAMILO ALDAO, CÓRDOBA

Dr. Arq. Czajkowski, Jorge (Inv. CONICET);  
Prof. Arq. Gómez, Analía (Inv. CONICET);  
Ing. Birche, Belén (Doctoranda FAU);  
Esp. Arq. Berardi, Roberto (Maestrando AyHS);  
Esp. Arq. Basualdo, David (Doctorando FAU)  
Sr. Basualdo, Julián (estudiante FAU)

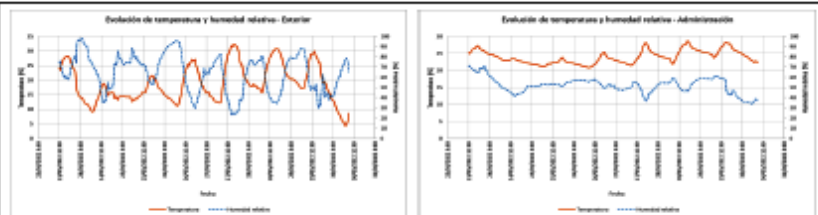
Lectura: 23/03/2022 12:00  
 30/03/2022 9:00  
 T [°C] Prom: 18,81  
 HR [%] Prom: 63,90

Lectura: 23/03/2022 12:00  
 30/03/2022 9:00  
 T [°C] Prom: 23,94  
 HR [%] Prom: 52,07

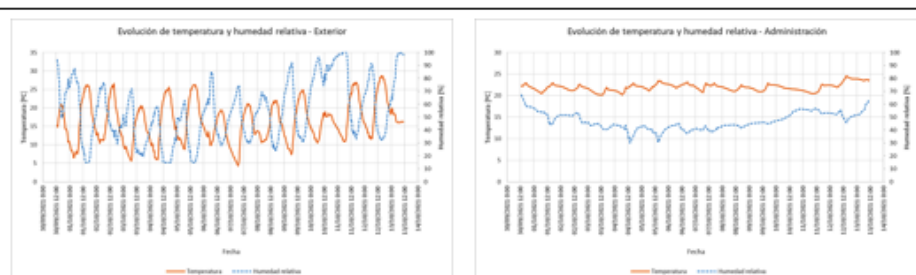
Lectura: 30/9/2021 13:00  
 13/10/2021 11:00  
 T [°C] Prom: 16,28  
 HR [%] Prom: 54,25

Lectura: 30/9/2021 13:00  
 13/10/2021 11:00  
 T [°C] Prom: 21,95  
 HR [%] Prom: 46,91
