# INFORME TÉCNICO

Caso: Hospital  
Municipio: Camilo Aldao  
Provincia: Córdoba

Proyecto EUROCLIMA «Edificios municipales energéticamente eficientes y sustentables»

# REPORTE DIAGNÓSTICO ENERGÉTICO ORIGINAL Y MEJORADO

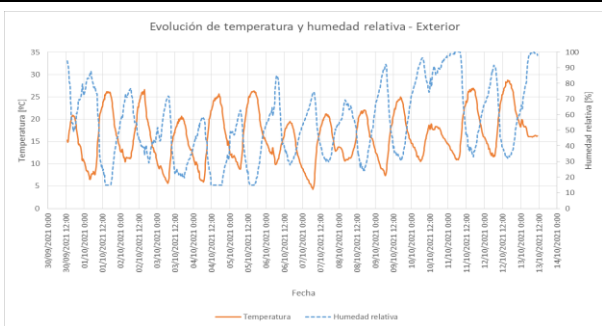
Hobo exterior: H15 - Hobo en el Palacio Municipal

Lectura: 30/9/2021 13:00  
 13/10/2021 11:00  
 T [°C] Prom: 16,28  
 HR [%] Prom: 54,25

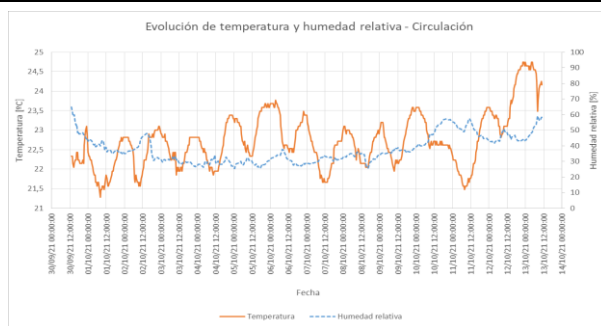
Hobo interior: H22

Lectura: 30/9/2021 13:00  
 13/10/2021 11:00  
 T [°C] Prom: 22,74  
 HR [%] Prom: 37,76

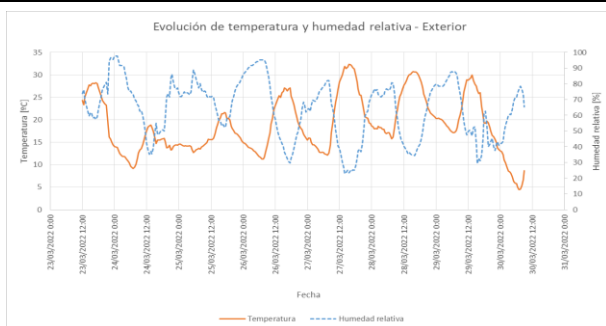
Hobo exterior: H14 - Hobo en el Palacio Municipal

Lectura: 23/3/2022 12:00  
 30/3/2022 09:00  
 T [°C] Prom: 18,81  
 HR [%] Prom: 63,90

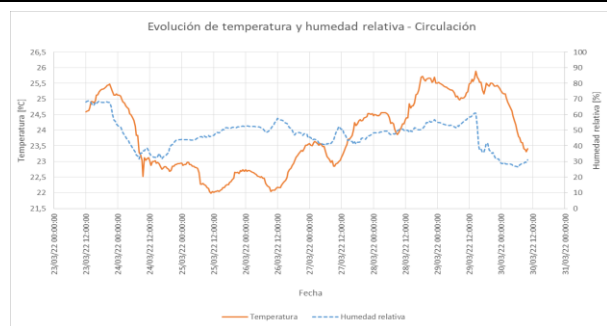
Hobo interior: H85

Lectura: 23/3/2022 12:00  
 30/3/2022 10:00  
 T [°C] Prom: 23,87  
 HR [%] Prom: 47,16

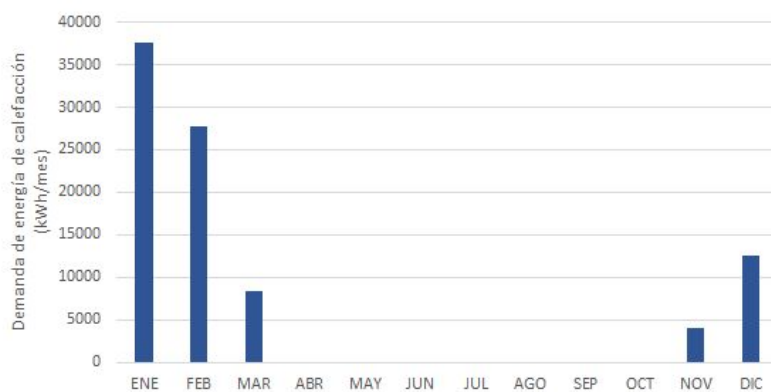
Figura 7: Variación mensual de la demanda de energía en refrigeración actual.

Del diagnóstico surge que el edificio tiene una Demanda anual energía eléctrica en refrigeración de **90287,55 kWh/año** y 106,94 kWh/m<sup>2</sup>año, para una temperatura base de refrigeración de 20°C.

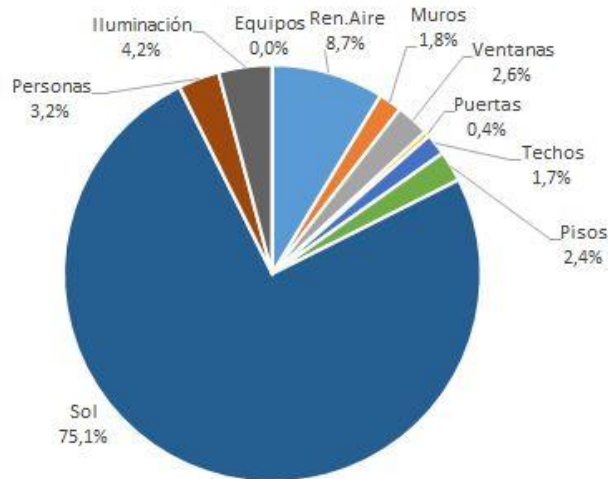
Figura 8: Aportes térmicos discriminados. Situación mejorada verano.

La figura 8 muestra la leve reducción del aporte solar relativo, con las mejoras propuestas lo mismo que en muros, techos y ventanas. No se consideraron las mejoras en pisos y puertas lo mismo que en renovaciones de aire dado el tipo de función edilicia y costos de intervención.

Así la propuesta mejorada implica una reducción del **46,05%** en la demanda de energía eléctrica en refrigeración, sin considerar la eficiencia energética de los equipos de aire acondicionado.

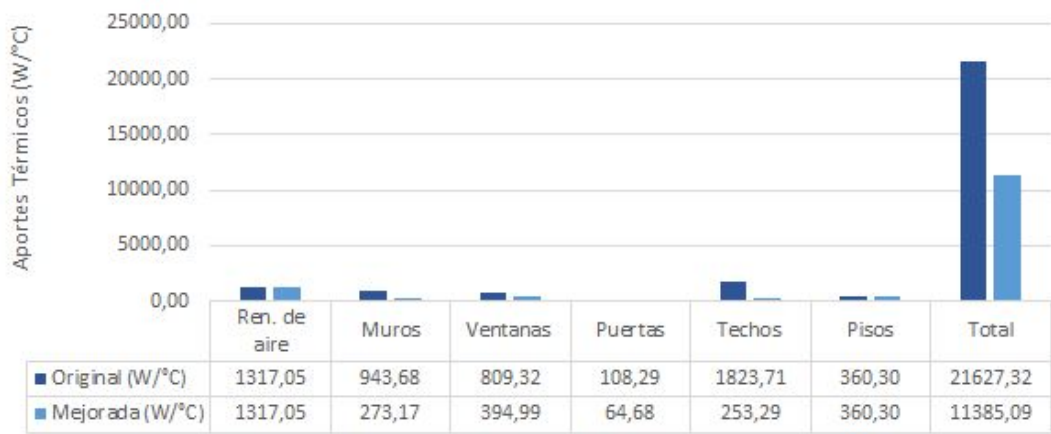
Figura 9: Comparación de edificio original y mejorado. Situación verano.

En la figura 9 se comparan el edificio original con el que resulta de las propuestas de mejoras. Destacan las reducciones en muros, ventanas, techos y en asoleamiento.

La figura 9 compara las demandas de energía entre el edificio original y el mejorado. Las reducciones más importantes se dan en asoleamiento, techos y muros. seguido de ventanas por conducción e iluminación.
