# INFORME TÉCNICO

## CASA RADICAL "RICARDO BALBÍN"

Auditoría del funcionamiento higrotérmico de un edificio patrimonial de la época fundacional del Casco Urbano y su adaptabilidad a las reformas pertinentes para la arquitectura sustentable. Situación de verano.

La Plata, marzo 2023

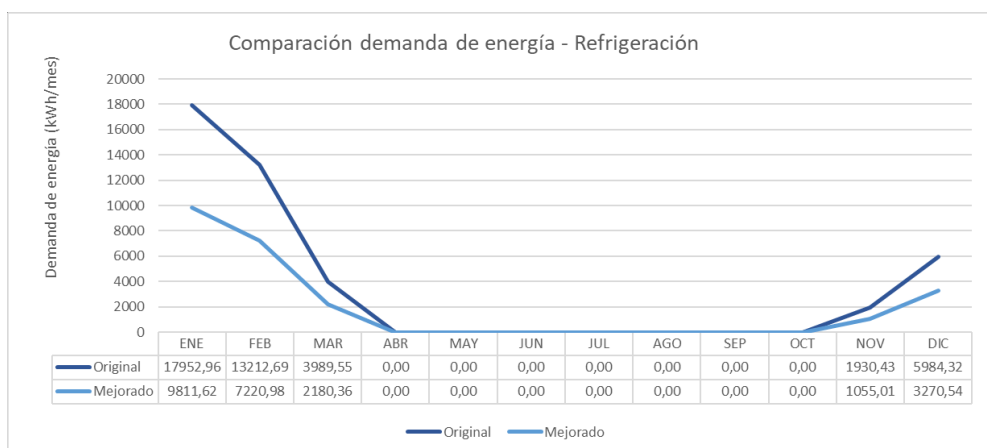
Figura 4. Comparación de demanda de energía discriminado mensualmente entre la situación original y mejorada.

Los resultados de la simulación con las reformas son prometedores, viéndose una reducción del 54,65% de la energía requerida para climatizar el edificio en el verano en la situación actual tras realizarle las reformas recomendadas.
