INFORME TÉCNICO

Caso: Centro Cultural Oeste

INFORME EJECUTIVO

Proyecto EUROCLIMA «Edificios municipales energéticamente eficientes y sustentables»

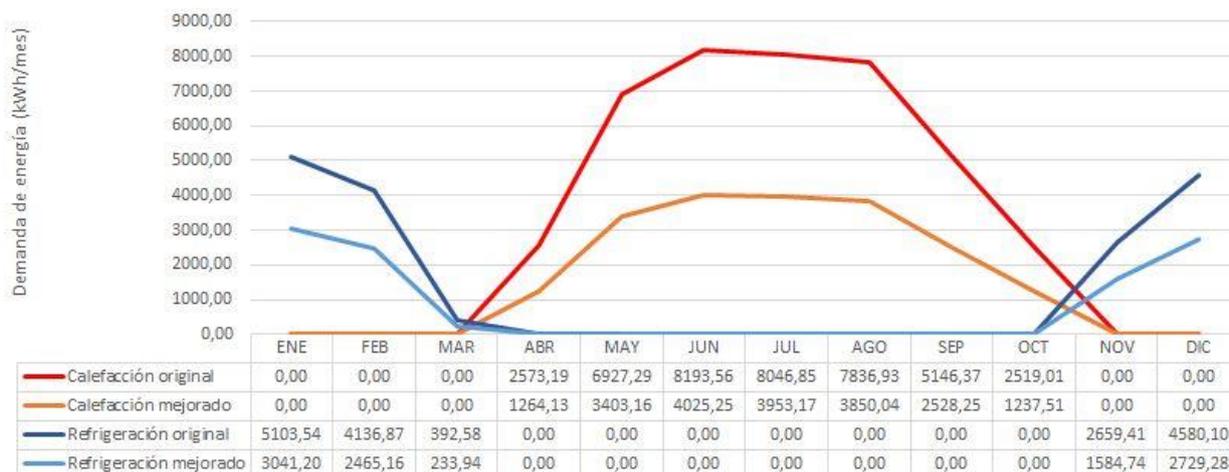
Figura 1: Comparación de demandas de energía en climatización mensual original y con mejoras.

El edificio es de construcción no convencional en la región, de baja eficiencia energética en su envolvente. El personal y los auditores manifiestan que es muy caluroso en los meses de verano y frío en los meses de invierno. El diagnóstico energético muestra que en la condición actual el edificio requiere 41243,20 kWh/año en calefacción y 16872,51 kWh/año en refrigeración y con todas las medidas de rehabilitación podría reducirse a 20261,51 kWh/año y 10054,31 kWh/año respectivamente. Implica una reducción en la demanda de 50,87 % en calefacción y 40,41 % en refrigeración. Así tendríamos como indicador de comparación en calefacción 59,68 kWh/m².año y 19,62 kWh/m².año en refrigeración con un total de 89,30 kWh/m².año. Relativamente simple de reducir con medidas pasivas de eficiencia energética.

Recomendaciones rehabilitación:

La medida más importante es trabajar sobre los vidriados, techos, muros y pisos:

- 1) agregar 10 cm de lana de vidrio con foil de aluminio inferior sobre el cielorraso;
- 2) En muros retirar todo el emplacado de yeso y aislar con 10cm de lana de vidrio con foil de aluminio.
- 3) En pisos aplicar una capa de panel PF100 de 2mm, un foil de polietileno de 200 micrones y terminar con una capa de concreto armado pulido de 3 a 4cm de espesor.
- 4) La medida quizá más costosa sea cambiar las carpinterías de ventanas por otras de PVC con DVH junto a protección solar exterior.

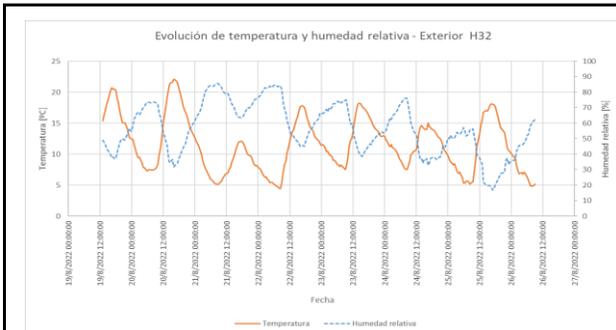
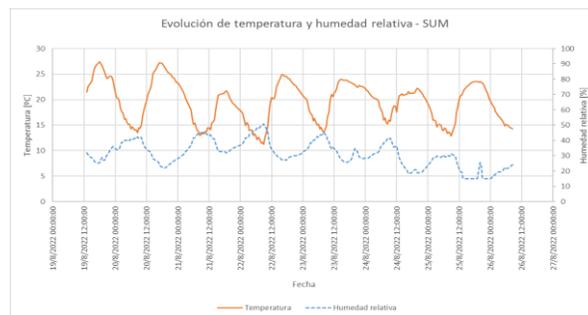
Hobo exterior: H32 - Colocado en Defensa Civil

Hobo interior: H30

Lectura: 19/8/2022 13:00
 26/8/2022 09:00
 T [°C] Prom: 11,52
 HR [%] Prom: 56,38

Lectura: 19/8/2022 13:00
 26/8/2022 08:30
 T [°C] Prom: 19,57
 HR [%] Prom: 31,16

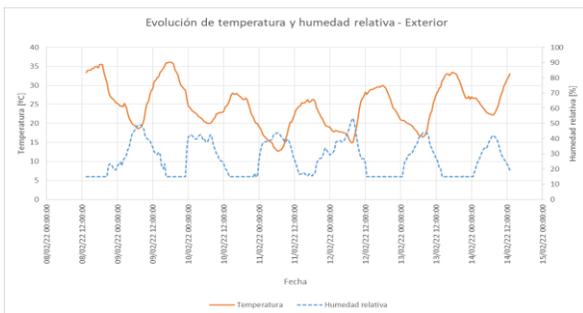
Hobo exterior: H15 - Colocado en Defensa Civil

Lectura: 8/2/2022 13:30
 14/2/2022 13:00
 T [°C] Prom: 24,64
 HR [%] Prom: 26,88

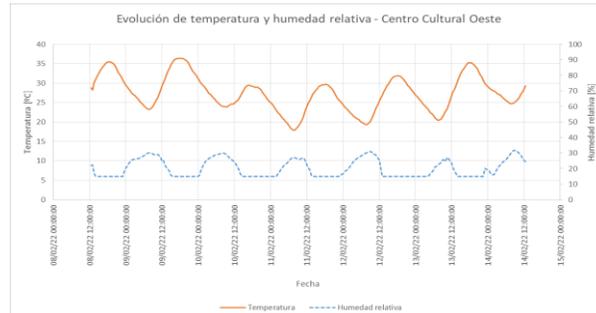
Hobo interior: H22

Lectura: 8/2/2022 12:30
 14/2/2022 12:30
 T [°C] Prom: 27,38
 HR [%] Prom: 20,21

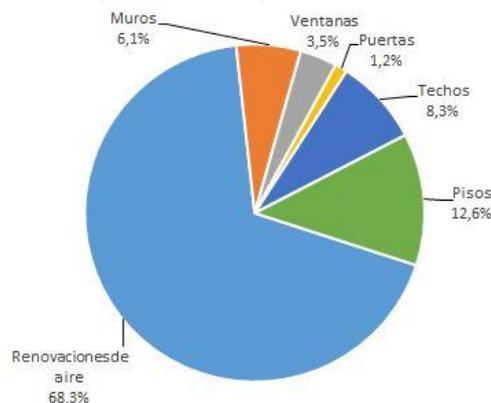
Figura 3: Pérdidas térmicas discriminadas situación mejorada

La implementación de las mejoras en muros, techos y vidriados permitirá reducir la demanda de energía en calefacción en un 50,87 %. El edificio tendrá un Coeficiente volumétrico global de pérdidas térmicas Gcal (IRAM 11604) de 1.03 W/m³K, que resulta en una Demanda anual energía eléctrica en calefacción de **20261,51 kWh/año** y 50,87 kWh/m²año, para una temperatura base de calefacción de 20°C.

- Aislamiento en muros livianos con 100mm de lana de vidrio con foil de aluminio. ($K_{m1} = 0.28 \text{ W/m}^2\text{K}$)
- En techos de chapa agregar 10cm de lana de vidrio con foil de aluminio sobre el cielorraso. ($K_{t2} = 0.29 \text{ W/m}^2\text{K}$)
- La intervención más costosa es en vidriados, sea en aislamiento, como en protección solar. Una variante costosa es el cambio de todas las aberturas o al menos hojas móviles que permitan usar DVH y algo menos costoso, agregar un nuevo vidrio pegado con sellador y un perfil S de aluminio. En los vidriados fijos reemplazarlos por DVH. Similar situación en los grandes vidriados de los ingresos al edificio cambiando el cristal templado con marcos que soporten DVH. ($K_{v1} = 2.86 \text{ W/m}^2\text{K}$)
- Es posible agregar un piso flotante sobre 25mm de panel de fibra de vidrio. ($K_p = 0,52 \text{ W/m}^2\text{K}$)

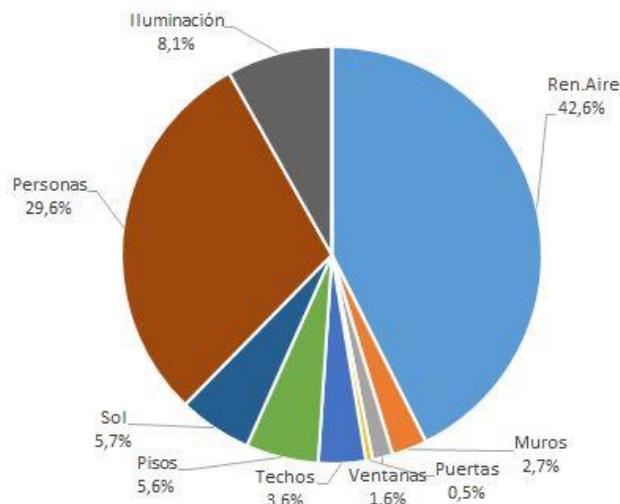
Figura 8: Aportes térmicos discriminados. Situación mejorada verano.

La figura 8 muestra la leve reducción del aporte solar relativo, con las mejoras propuestas lo mismo que en muros, techos y ventanas. No se consideraron las mejoras en pisos y puertas lo mismo que en renovaciones de aire dado el tipo de función edilicia y costos de intervención.

Del diagnóstico surge que el edificio tiene una demanda anual energía eléctrica en refrigeración de **10054,31 kWh/año** y 49,70 kWh/m²año, para una temperatura base de refrigeración de 20°C.

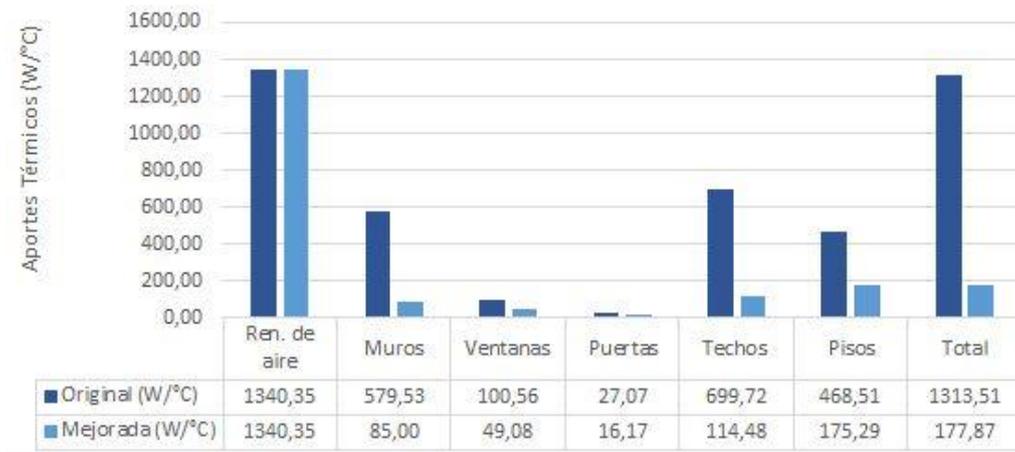
Figura 9: Comparación de edificio original y mejorado. Situación verano.

En la figura 9 se comparan el edificio original con el que resulta de las propuestas de mejoras. Destacan las reducciones en muros, ventanas, techos y en asoleamiento.

La figura 9 compara las demandas de energía entre el edificio original y el mejorado. Las reducciones más importantes se dan en asoleamiento, techos y muros. seguido de ventanas por conducción e iluminación.

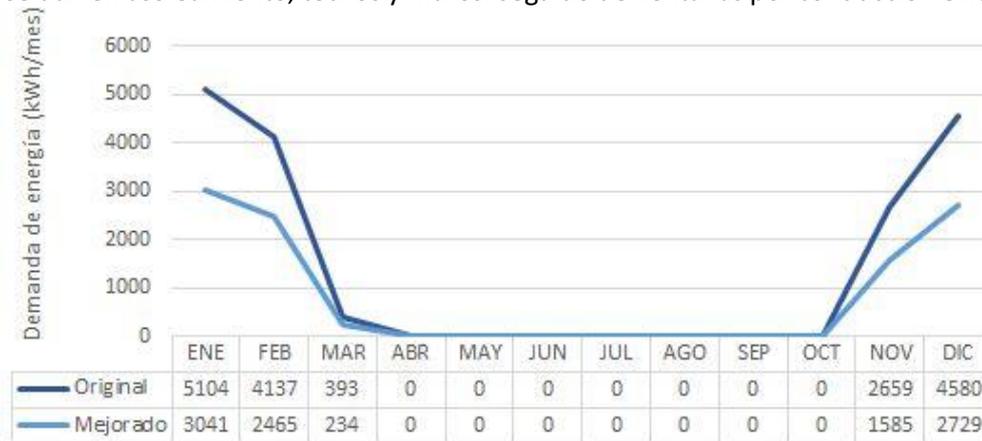
Figura 10: Comparación de la demanda de energía en refrigeración mensual del edificio original y mejorado. Situación verano.

Así la propuesta mejorada implica una reducción del **40,41%** en la demanda de energía eléctrica en refrigeración, sin considerar la eficiencia energética de los equipos de aire acondicionado.

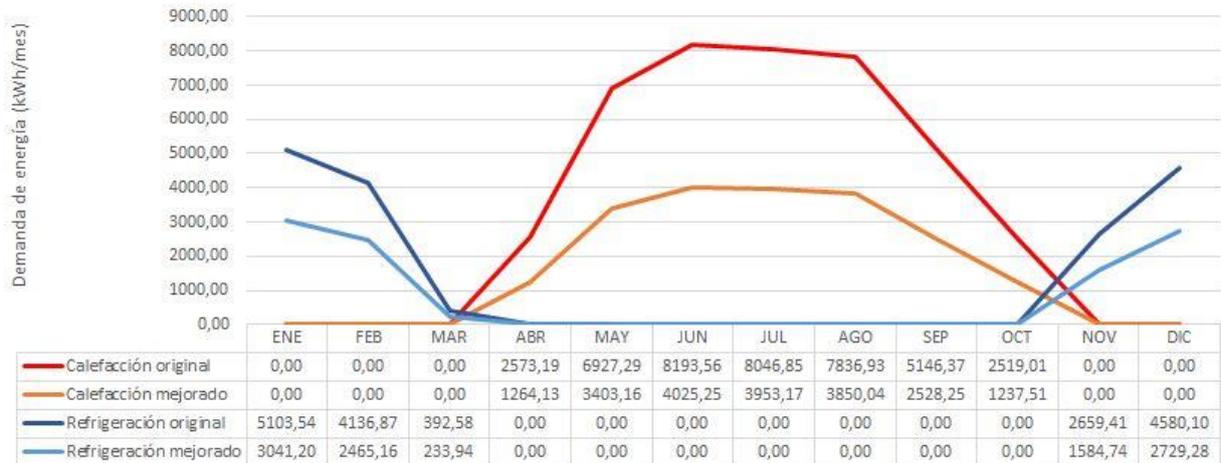
Figura 11: Comparación anual caso: Centro Cultural Oeste, Neuquén. Neuquén.

La figura 11 a modo de conclusión muestra que la reducción total anual de energía en climatización con las medidas de mejora propuestas podría ser de un 47,84% para mantener el edificio en una temperatura constante de 20°C a lo largo de 8hs de lunes a viernes todo el año. Reduciendo de los 171,18 kWh/m²año a 89,30 kWh/m²año.
