## EFICIENCIA ENERGÉTICA EN EDIFICIOS MUNICIPALES DE ARGENTINA PARA EL PROGRAMA EUROCLIMA+

*En el marco del programa Euroclima+ se han realizado auditorías energéticas en edificios municipales de Argentina. Para estudiar los edificios se ha utilizado información suministrada por los municipios e información recolectada por los auditores. Luego, se elaboró un programa que permite obtener resultados de demanda de energía según la metodología de la normativa nacional IRAM. A partir de ello se ha encontrado que los edificios no reúnen condiciones adecuadas de confort higrotérmico a pesar de consumir mucha energía. Con las mejoras propuestas se alcanza una reducción de la demanda de energía de al menos un 40%.*

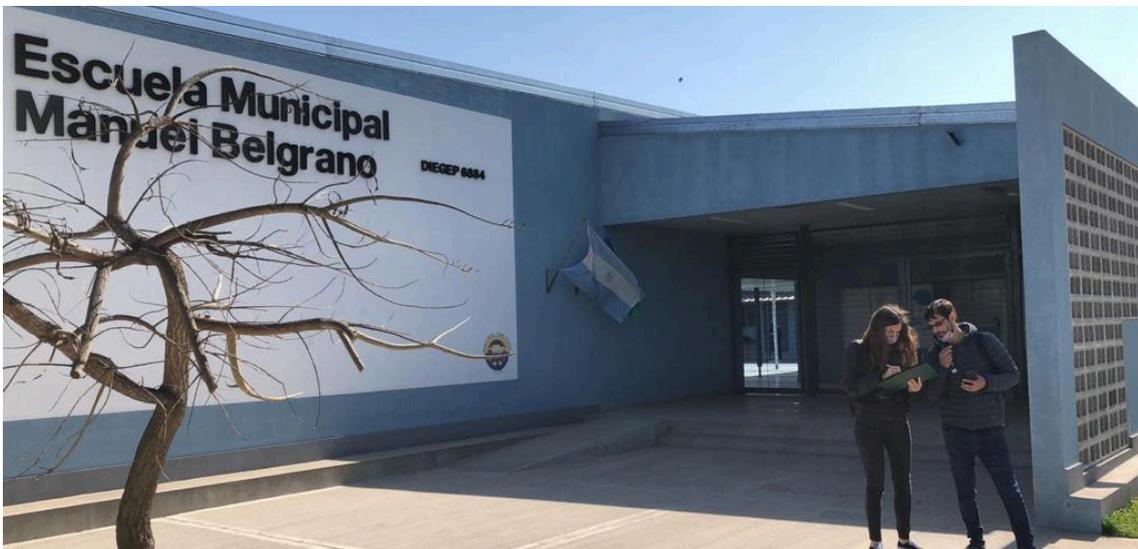
**Figura 2:** Acceso al edificio. (Fuente: elaboración de Jorge Daniel Czajkowski en la auditoría)

Respecto a la materialidad del edificio, la cubierta posee hacia el exterior chapas trapezoidales de zinc (espesor  $e = 0,05$  cm) color negro. Las mismas se apoyan sobre perfiles metálicos desde los cuales se mantiene suspendido el cielorraso compuesto por placas de lana de vidrio con revestimiento de PVC ( $e = 2$  cm). La altura al cielorraso es de 3,20 metros en el interior del edificio. El coeficiente de transmitancia térmica  $K$  para este componente de la envolvente edilicia es  $1,35$   $W/(m^2 K)$  en invierno y  $1,23$   $W/(m^2 K)$  en verano. (La metodología de cálculo se menciona en el punto dos del presente artículo).

Los pisos están constituidos por baldosas graníticas color gris claro ( $e = 2$  cm) sobre una carpeta de cemento ( $e = 2$  cm) y contrapiso de hormigón pobre ( $e = 15$  cm). No posee aislante perimetral ni aislante superficial. El coeficiente de transmitancia térmica  $K$  adoptado para este componente de la envolvente edilicia es  $1,38$   $W/m$ .

Los muros son de 23 cm de espesor y están compuestos por bloques de hormigón ( $e = 19$  cm) con revoque en ambas caras ( $e = 2$  cm en cada cara). No poseen aislación térmica ni acústica. El coeficiente de transmitancia térmica  $K$  calculado para este componente de la envolvente edilicia es  $2,39$   $W/(m^2 K)$ .

Respecto a las ventanas, son aberturas de marco de aluminio sin ruptor de puente térmico, cierre con burlete y vidrio simple. Algunas presentan parasol y otras aleros. El coeficiente de transmitancia térmica  $K$  adoptado es  $5,82$   $W/(m^2 K)$ . Las puertas son de doble chapa de acero ( $e = 0,9$  mm cada una) y de 5 cm de espesor total. El coeficiente de transmitancia térmica  $K$  calculado es  $3,57$   $W/(m^2 K)$ .

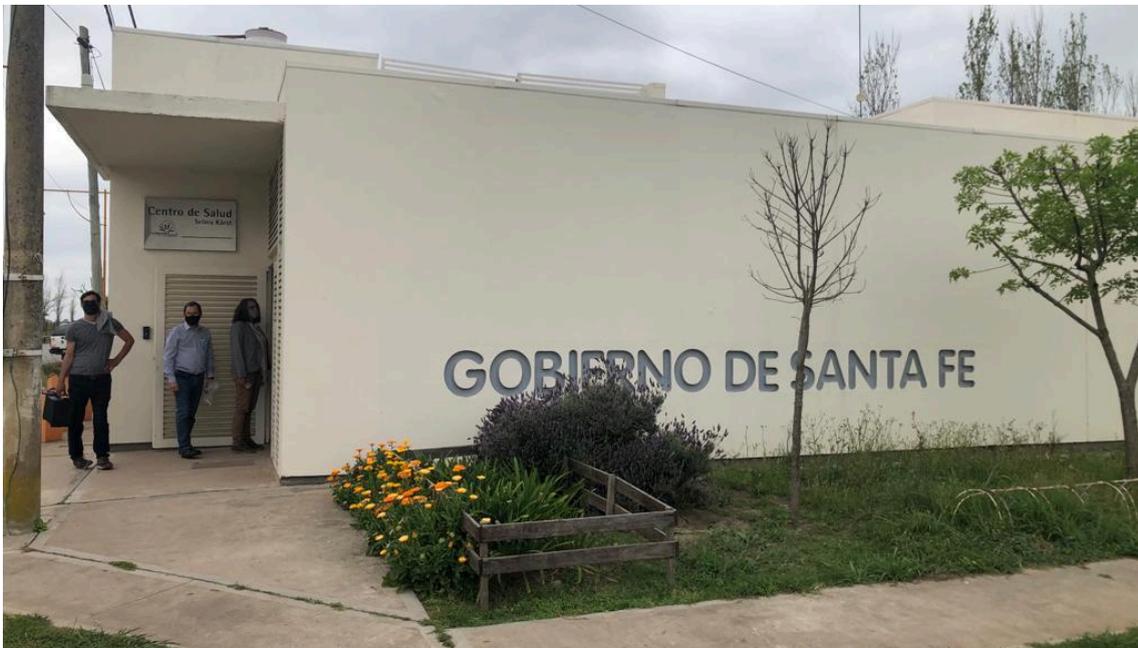
**Figura 5:** Acceso al edificio. Fotografía tomada durante la auditoría. (Fuente: elaboración propia)

En cuanto a la materialidad de la envolvente del edificio, la cubierta son losas de hormigón armado de 20 cm de espesor y 12 cm de contrapiso de hormigón pobre con membrana líquida impermeabilizante del lado exterior. En el interior, puede observarse la presencia de un cielorraso de placas de yeso de 2 cm suspendido a 50 cm de la losa. La altura del cielorraso es de 2,70m y 4,20m en consultorios y enfermería. El coeficiente de transmitancia térmica K calculado tiene un valor de 1,01 W/(m<sup>2</sup> K) en invierno y 0,94 W/(m<sup>2</sup> K) en verano.

Los pisos están constituidos por baldosas graníticas color claro (2 cm de espesor) sobre carpeta de cemento (2 cm de espesor) y contrapiso de hormigón pobre (15 cm de espesor). Sin aislante perimetral ni aislante superficial. El coeficiente de transmitancia térmica K adoptado es 1,28 W/m.

Los muros son de 30 cm de espesor y están constituidos por ladrillos portantes macizos (12x24cm) con revoque en ambas caras. El coeficiente de transmitancia térmica K calculado es 2,04 W/(m<sup>2</sup> K).

Las aberturas son de marco de aluminio sin ruptor de puente térmico, cierre con burlete y vidrio simple laminado (3mm+3mm). Algunas tienen rejas. El coeficiente de transmitancia térmica K adoptado es 5,82 W/(m<sup>2</sup> K).

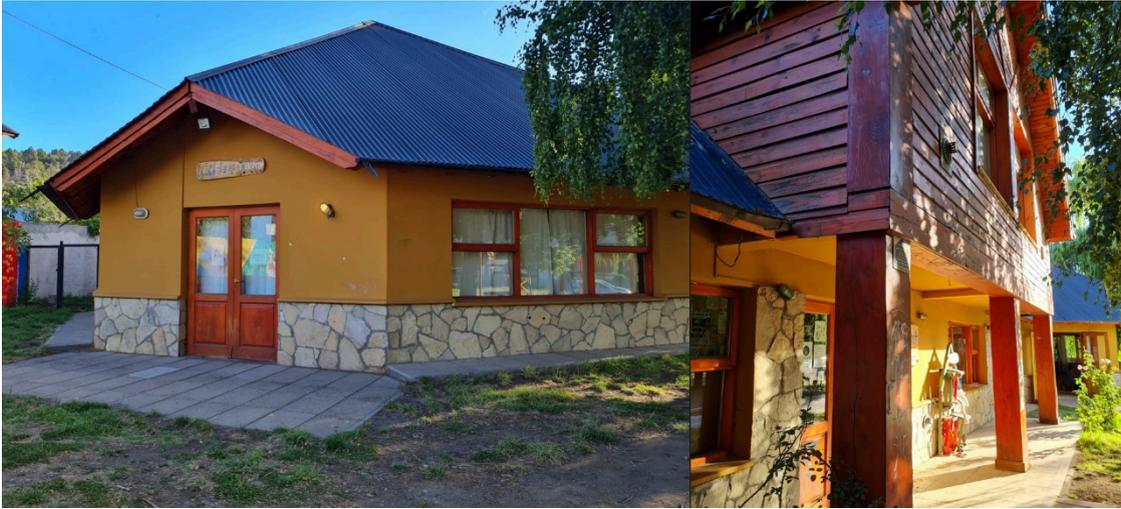
**Figura 8:** Fotografía del edificio tomada durante la auditoría. (Fuente: elaboración propia)

Continuando con la materialidad del edificio, la cubierta se trata de una estructura liviana de madera, compuesta por cabriadas sobre las que se encuentran los cabios que sostienen el entablonado de  $\frac{3}{4}$ " de espesor. Por encima se colocó un film de polietileno de 200 micrones y lana de vidrio de 5 cm. Hacia el exterior se encuentra la chapa de zinc acanalada negra. El coeficiente de transmitancia térmica K en invierno es  $0,68 \text{ W}/(\text{m}^2 \text{ K})$ .

Los pisos están constituidos por baldosas cerámicas para alto tránsito de  $30 \times 30 \text{ cm}$  (2 cm de espesor) sobre carpeta de cemento ( $e = 2 \text{ cm}$ ) y platea de hormigón armado ( $e = 12 \text{ cm}$ ). Sin aislante perimetral ni aislante superficial. El coeficiente de transmitancia térmica K es:  $1,48 \text{ W}/\text{m}$ .

Hay diferentes tipos de muros en el edificio. En planta baja son de ladrillo hueco ( $e = 18 \text{ cm}$ ) con revoque en ambas caras ( $e = 2 \text{ cm c/u}$ ). Tienen revestimiento de piedra en la parte inferior. El espesor total es  $22 \text{ cm}$  y el coeficiente de transmitancia térmica K vale

1,54 W/(m<sup>2</sup> K). En la planta alta son de ladrillo hueco (e=18cm) con revoque interior (e = 2 cm) y en el exterior, estructura de madera con cámara de aire (e = 5 cm) recubierto de madera de ¾" (e = 1,90 cm). El espesor total es 27 cm y el coeficiente de transmitancia térmica K resulta 0,87 W/(m<sup>2</sup> K).

Las aberturas son de marco de madera, la mayoría de ellas (todas excepto la de la cocina y las puertas) cuentan con DVH compuesto por dos vidrios incoloros de 3mm cada uno y una cámara de 12 mm. Algunas aberturas no tienen burlete y algunas puertas tienen rejillas de ventilación. Las ventanas tienen cortinas de tela color claro en el interior, pero en la biblioteca tienen estores opacos. No hay antecámara de entrada. El coeficiente de transmitancia térmica K de ventanas es 3,08 W/(m<sup>2</sup> K) y para puertas y ventana de vidrio simple: 5,82 W/(m<sup>2</sup> K).

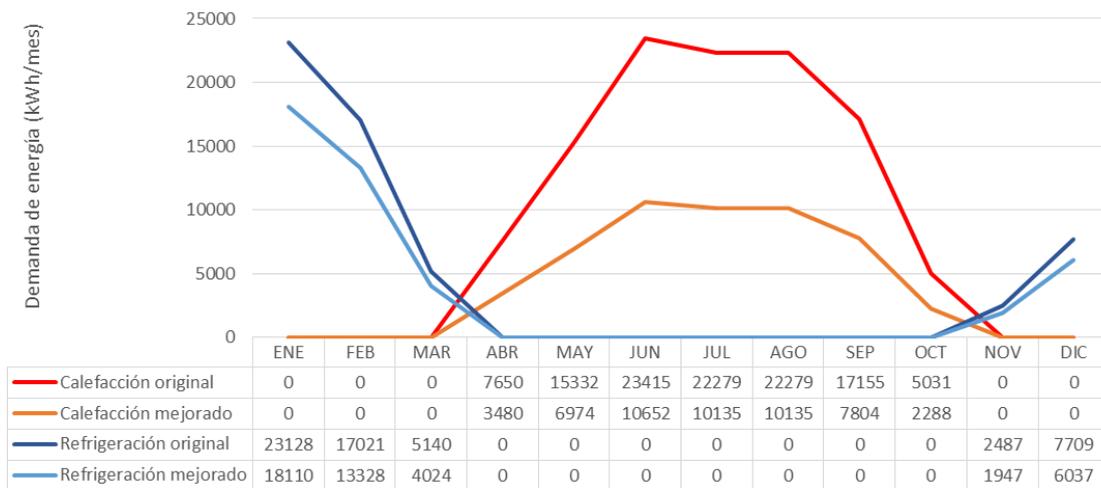
**Figura 14:** Demanda de energía de calefacción y refrigeración para la situación original y mejorada. Escuela Municipal General Manuel Belgrano, San Antonio de Areco, Buenos Aires. (Fuente: elaboración propia en base a [6])

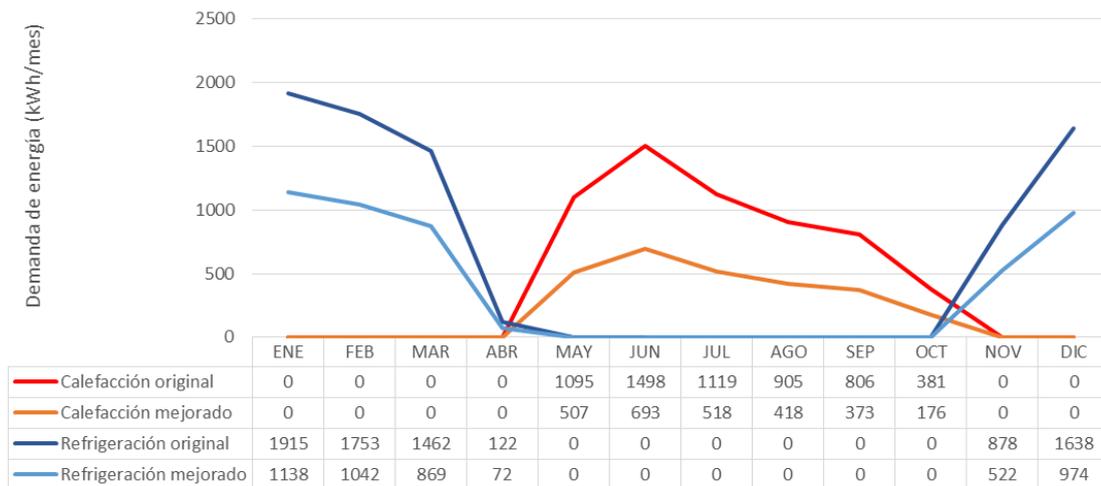
**Figura 18:** Demanda de energía de calefacción y refrigeración para la situación original y mejorada. Centro de Salud Selma Kärst, San Carlos Sud, Santa Fe. (Fuente: elaboración propia en base a [6])

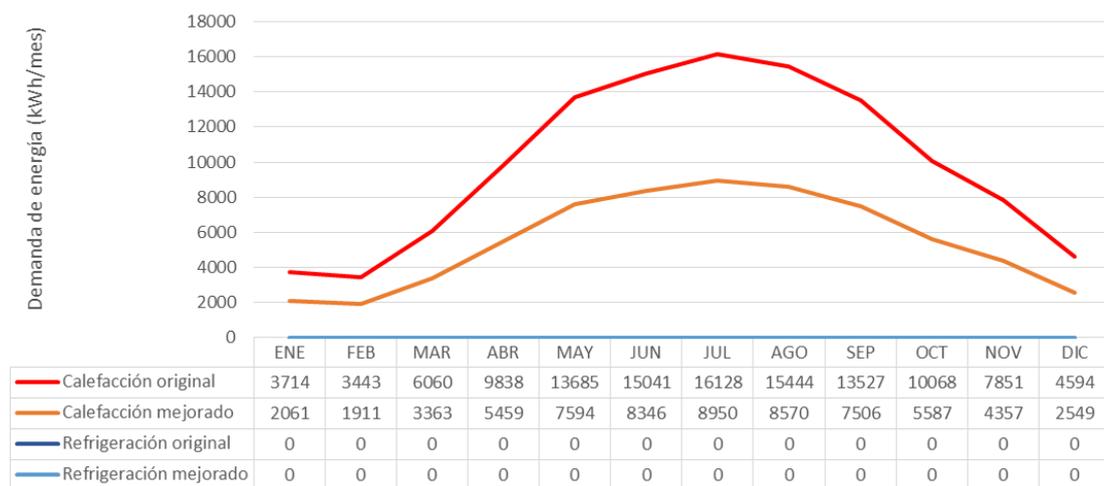
**Figura 22:** Demanda de energía de calefacción y refrigeración para la situación original y mejorada. Centro Comunitario El Molino, San Martín de los Andes, Neuquén. (Fuente: elaboración propia en base a [6])
