## **ANÁLISIS DE PROBLEMAS DE CORROSIÓN EN DOS COLECTORES SOLARES CON ACUMULACIÓN INTEGRADAS, CONSTRUIDOS CON SIMILARES MATERIALES Y MÉTODOS**

**RESUMEN:** En este trabajo se analizan problemas de oxidación que ocurrieron en dos equipos de calentamiento de agua mediante energía solar, que son prototipos de colectores solares con acumulación integrada. Los equipos son geoméricamente diferentes, pero han sido construidos con materiales similares. Se concentra el estudio en cada absorbedor-almacenador, para los cuales se ha utilizado chapa de acero negro como materia prima principal. Dichos equipos, que funcionaron muy bien térmicamente, presentaron pérdidas de agua al cabo de unos años por perforaciones causadas por oxidación. La diferencia en los intervalos de tiempo en que ocurrieron las perforaciones motivó el presente estudio, ya que en uno de ellos el intervalo fue bastante más corto. En búsqueda de las razones que ocasionaron estos problemas, los equipos fueron desmontados de sus aplicaciones rutinarias, y sus componentes absorbedor-almacenador fueron cortados y abiertos en sectores críticos. Se analizaron los contenidos de las aguas que alimentaban los equipos y se recurrió a

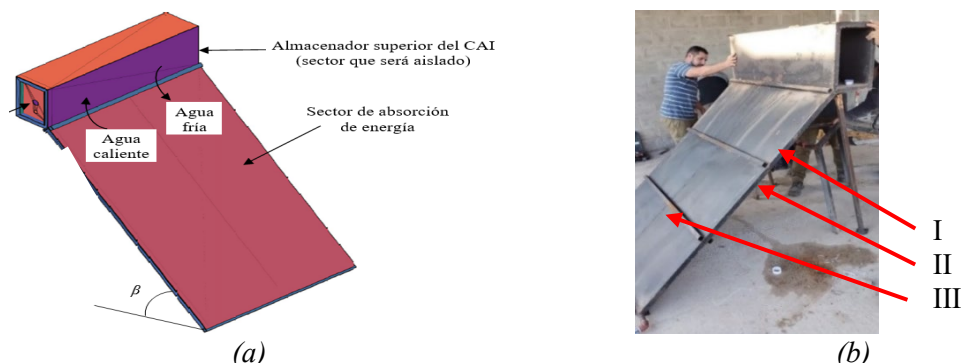
Figura 2 CAI pa (a) Esquema del interior (b) Foto del cuerpo interior

Se identifican en la Fig. 2 b, tres puntos (I, II y III) en los cuales se localizaron pérdidas de agua. Estos lugares de pérdidas se muestran ampliados en la Fig. 3a, 3b y 3c.

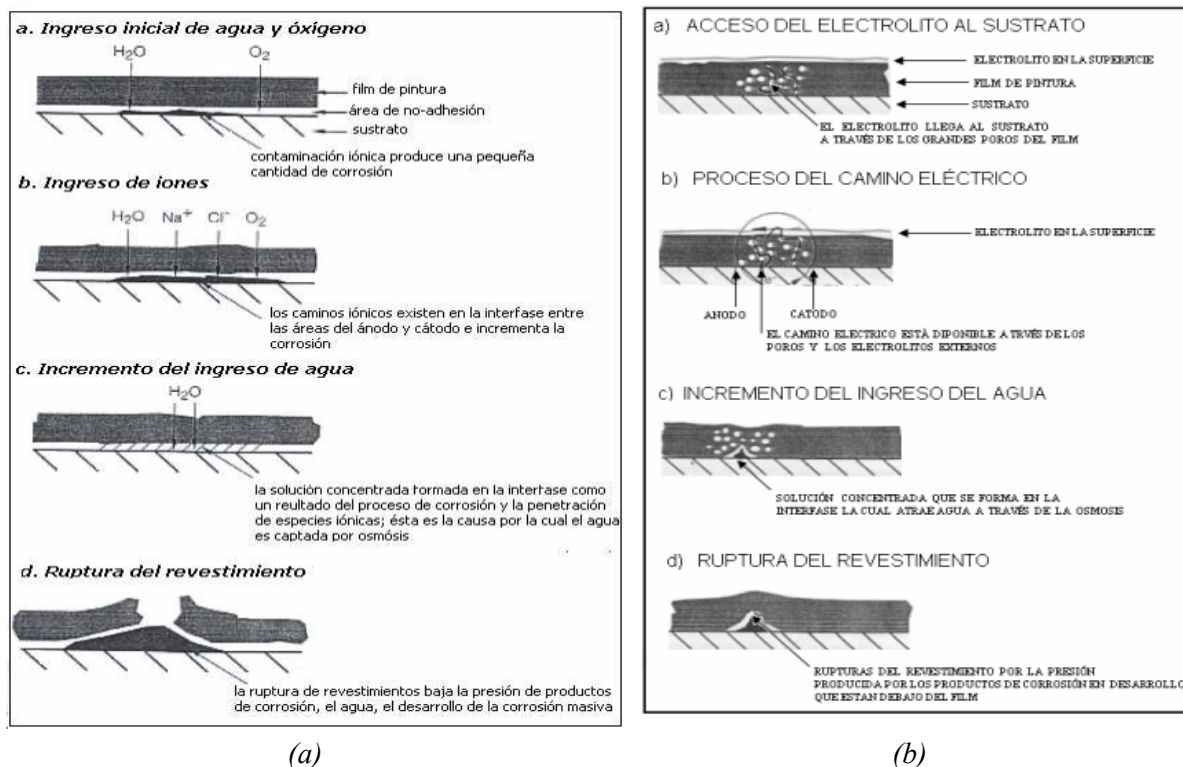
Figura 12: Mecanismo de corrosión en films, extraído de Navarrete Cueva, 2007  
 (a) con pérdida de adhesión (b) sin pérdida de adhesión

A continuación, se estudiaron posibles mecanismos de corrosión debajo de un film de pintura, principalmente como resultado del transporte de agua dentro de éste. La corrosión aquí puede deberse a la pérdida de adhesión del film, por humedad, o sin pérdida de adhesión, que se muestran en los esquemas de las Fig. 12 a y b. En el primer caso comienza en sitios no adheridos a causa de la ruptura de los enlaces por la presencia de agua, lo que causa el acceso de sales corrosivas, estableciendo así pilas de corrosión. La penetración de agua y sustancias iónicas trae consecuencias mecánicas como la ruptura del film. En caso de no perder adhesión el film, varios mecanismos propuestos se centran en la permeabilidad del film y en la presencia de discontinuidades (aberturas o defectos). La acumulación de agua en estos sitios contribuye eventualmente al rompimiento del film y permitir la dispersión del electrolito debajo de éste para un mayor ataque.
