DETECCIÓN DE SULFURO CUPROSO EN PAPELES DE UN TRANSFORMADOR DE POTENCIA FALLADO

*** Instituto de Investigaciones Tecnológicas para Redes y Equipos Eléctricos –
Laboratorio de Alta Tensión – Facultad de Ingeniería – Universidad Nacional de La
Plata**

**Décimo Quinto Encuentro Regional
Ibero-americano del CIGRÉ
Foz de Iguazú-PR, Brasil
19 al 23 de mayo de 2013**

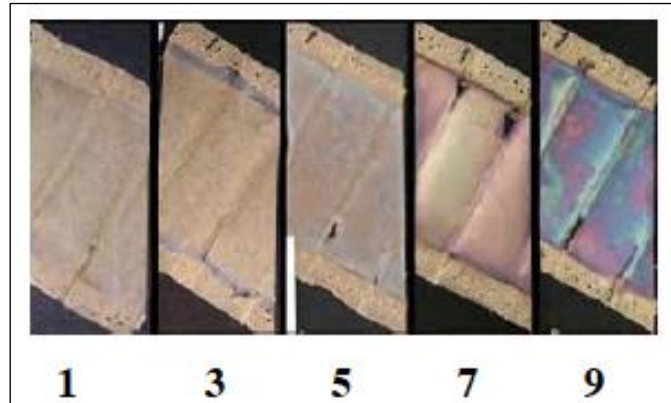
Cuando la falla es causada por el fenómeno de sulfuro corrosivo es posible identificar la formación de sulfuro cuproso, cuya fórmula química es Cu_2S , mediante inspección del papel aislante en contacto con los conductores de cobre. El sulfuro de cobre se deposita en la superficie del papel tiñéndolo y penetrando en el aislante. Según la severidad de la contaminación se obtienen distintas tonalidades. En a Fig. 1 se presenta una clasificación visual de referencia [1].

Fig. 1- Clasificación de los depósitos según la tonalidad del papel

De igual modo, la tonalidad de los depósitos sobre la celulosa próxima al conductor varía en color y en aspecto general, con frecuencia tiene un brillo metálico junto con matices violetas, azules y verdes, como se observa en la Fig. 1.

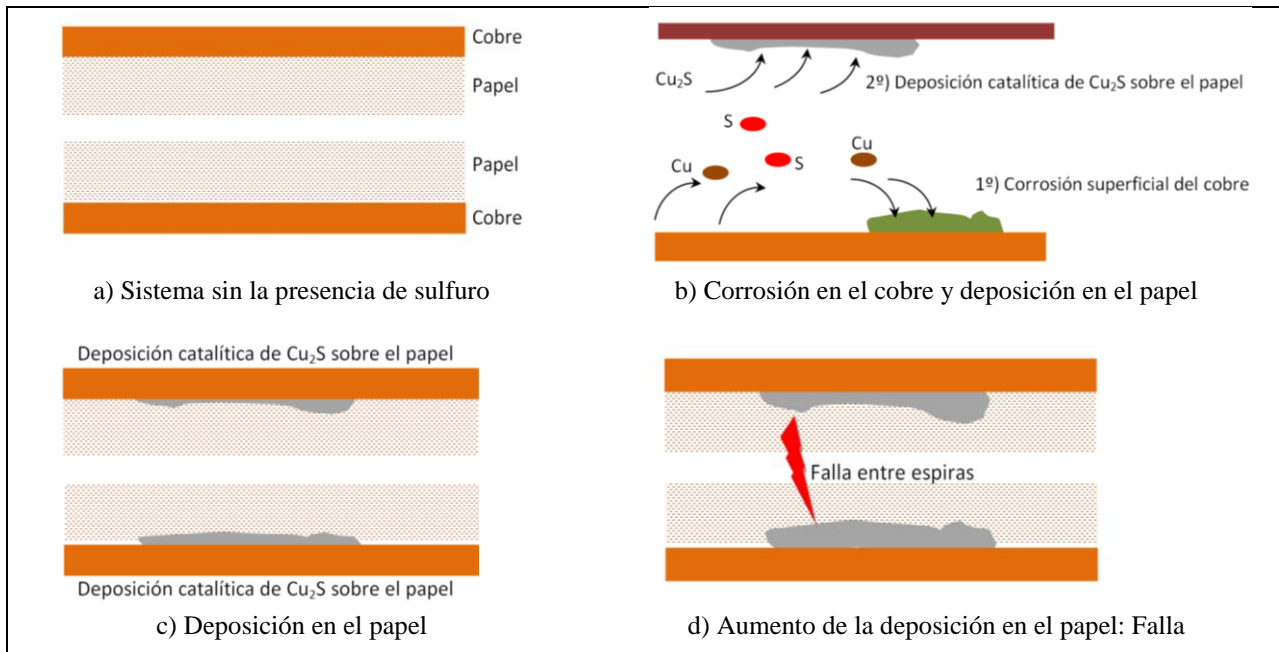
A partir de la disminución de las propiedades dieléctrica pueden originarse descargas parciales, las que a su vez, pueden desencadenar, bajo condiciones de sollicitación (energización u otro tipo de transitorios, etc.) una falla total en el sistema aislante.

En la Fig. 2 se muestra un esquema del proceso de deterioro que produce la contaminación del aislamiento sólido con el sulfuro cuproso.

Fig. 2 - Formación del sulfuro y deterioro del papel aislante
