PUESTA EN VALOR DE ALGUNAS CONSTRUCCIONES DEL ING. SALAMONE

Técnicas empleadas y resultados alcanzados

*Ing. Luis P. Traversa, Ing. Angel Di Maio (LEMIT) y Arq. René Longoni
(IDEHAB/FAU/UNLP). La Plata*

3.1.-PORTAL DEL CEMENTERIO DE SALDUNGARAY.

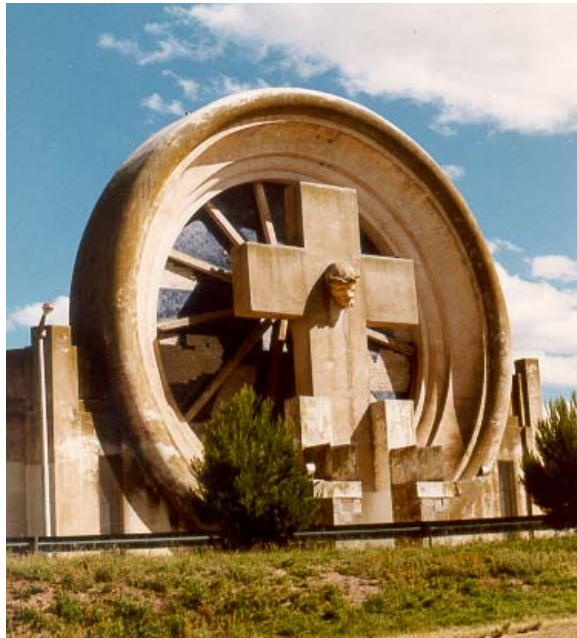
Foto 1

Antecedentes. Esta obra forma parte de un conjunto de proyectos comunales que se construyeron en el año 1938, en el Partido de Tornquist. En Sandungaray las obras fueron: Delegación, mástil, mercado, matadero y portal y nichos en el cementerio, que constituyen un importante y casi exclusivo patrimonio arquitectónico regional. En particular el Portal, quizás por su monumentalidad y contenidos “expresionistas”, ha despertado el interés científico y turístico dado su proximidad a la Sierra de la Ventana. (foto1)
