LA CASA MARIANI – TERUGGI COMO SITIO DE MEMORIA

Ana Ottavianelli y Fernando Gandolfi / Colaborador: Omar Loyola
HiTePAC Historia, Teoría y Praxis de la Arquitectura y la Ciudad | Instituto de Investigación
FAU Facultad de Arquitectura y Urbanismo | UNLP Universidad Nacional de La Plata

El presente trabajo da cuenta de la restauración del Monumento Histórico Nacional "Casa Mariani-Teruggi", desarrollando la investigación histórica, los principios teóricos que orientaron la propuesta, los medios materiales y técnicos aplicados en la intervención y los aspectos simbólicos a fin de reconocerla como Sitio de memoria.

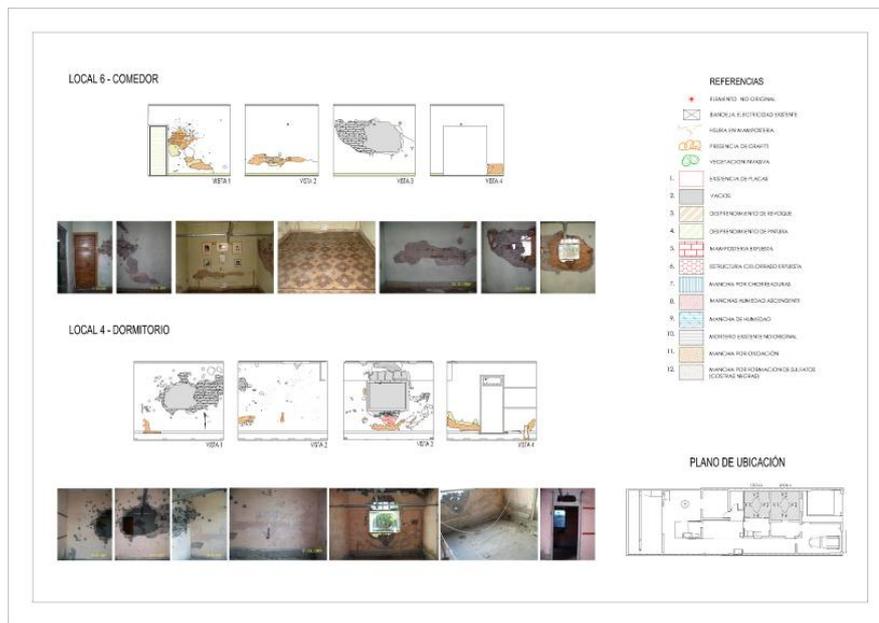
Los muros horadados por los impactos presentaban fragmentos disgregados y en las paredes que habían "sobrevivido" al ataque y se mantenían en pie –sobre todo en el sector galpón- las marcas de las balas de distintos diámetros estaban ya erosionadas y comenzaban a desprenderse.

Dado entonces el estado que la Casa presentaba tras más de treinta años de vicisitudes, fue necesario elaborar una propuesta cuyo objetivo fuera **detener** el deterioro de sus componentes, **consolidar** los elementos con riesgo estructural e instrumentar una serie de acciones tendientes a **restaurar** en forma integral la obra, fijando como premisa no alterar su conformación material, su configuración espacial y, fundamentalmente, no borrar las huellas del ataque.

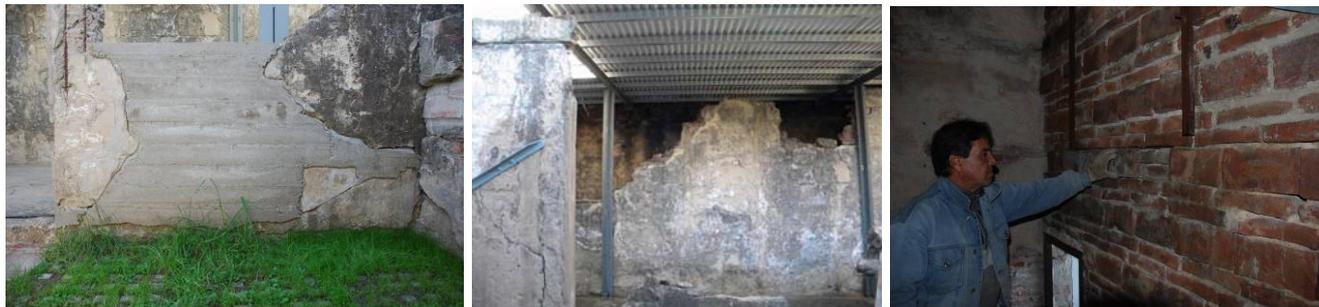
Por otro lado en función de la existencia de diversos fragmentos que se encontraban diseminados en el sector posterior de la vivienda, se realizó un trabajo de tipo arqueológico a fin de clasificar las distintas piezas; y pasando por distintos tamices el material más pequeño. En ese sector, el proyecto contempló la reintegración (anastilosis) de algunos fragmentos

significativos -y reconocibles- de mampostería, previo al estudio de *encastres* correspondientes a los muros. Estos se realizaron a partir de la impronta de los hierros correspondientes a las vigas de encadenado, en los restos y en los elementos anclados al muro original.

También se encontraron ladrillos desprendidos del muro de la imprenta, de 0.20 cm. de espesor, los cuales se reintegraron en el sitio correspondiente.

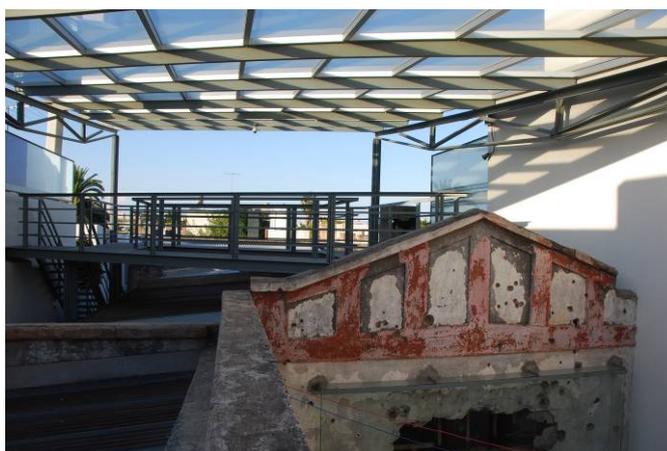
Ambas medianeras mostraban situaciones muy particulares, la de la izquierda, tempranamente restaurada por los vecinos (con motivo de la construcción de una planta alta) presentaba múltiples fisuras producto de un revoque con alto contenido de cemento. Asimismo, el color gris verdoso restaba luminosidad al patio lateral. Por otra parte, hacia el fondo, los muros correspondientes al frente del galpón y a la imprenta quedaron sin trabar a las medianeras, lo cual generó la inestabilidad de los mismos. Se procedió entonces a vincular los muros a la estructura de la cubierta conformando una suerte de jaula estructural.

Respecto al tratamiento estructural, dado que no se trataba de superficies originales, se procedió a aplicar en ambas medianeras un revestimiento a base de resinas y con colores claros pero diferenciados en función de distinguir los dos sectores, el original y el resultante de la ampliación de la vivienda lindera. Cabe recordar que los vecinos habían respetado la idea de Chicha de preservar el perfil original de la medianera –uno de los sectores desde donde se produjo el ataque- retirando 0.15 m. la nueva pared.

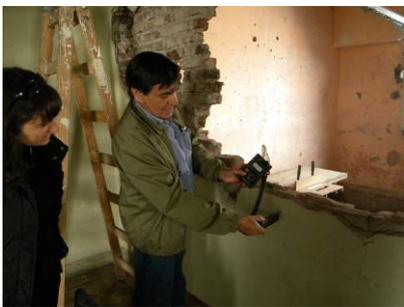
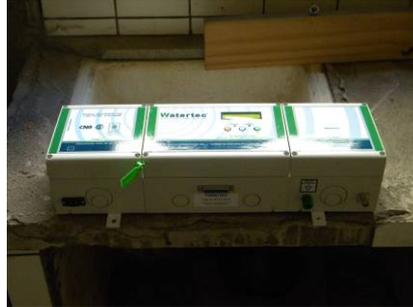
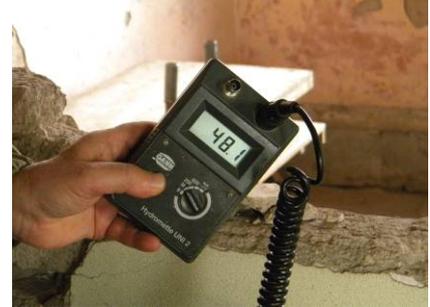
El sector correspondiente a la cocina de los conejos se construyó con elementos muy inestables, ya que el muro de soporte era una pared *en panderete* y soportaba una losa construida en dos etapas.

Producto del ataque y –particularmente- de un impacto de gran magnitud sobre la losa, la mitad de su superficie había colapsado; a estos aspectos se sumaban los efectos de la depresión del piso, cuya causa se desconocía y que acentuó algunos problemas, produciendo fisuras importantes por el desplazamiento de los muros.

En principio se utilizó una estructura de consolidación en base a perfiles normales de acero tomada a puntos firmes. Por otro lado se indagó el origen de la depresión y a partir de la remoción de la superficie se encontró un antiguo pozo ciego parcialmente derrumbado. Luego se procedió a la construcción de una losa de hormigón armado sobre el pozo a fin de consolidar la superficie como paso previo a la restauración del muro y la reintegración de piezas encontradas que correspondían al muro original y a la cubierta de hormigón armado.

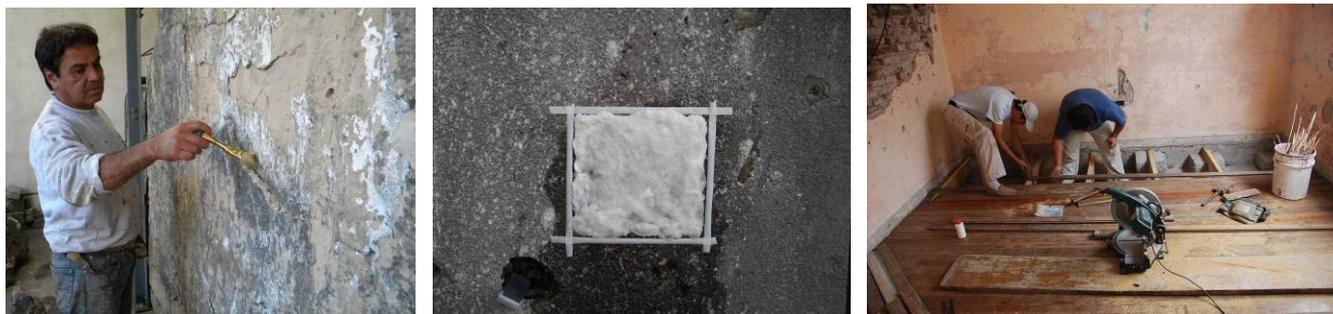
Por otra parte, un tema generalizado en toda la obra era la suciedad depositada en la superficie de los muros, tanto exteriores como interiores pero particularmente en los mampuestos que habían quedado "al descubierto" debido a los impactos recibidos. Siendo que cada sector tenía pinturas con distinto estado de conservación y grado de fragilidad se procedió a realizar una limpieza selectiva de la totalidad de las superficies con medios compatibles con su estado, a fin de no alterar ni su apariencia ni su materialidad. Se utilizaron compresas, aspersores manuales y pinceles y cepillos de cerdas suaves según la materia depositada y el estado de conservación del soporte. En la fachada había marcas negras que obligaron a repasar varias veces algunos planos, mientras que en los interiores, que se encontraban en mejor estado, se realizó la limpieza mediante pinceles retirando el polvo.

Finalmente en toda la obra se procedió a aplicar un consolidante a base de ésteres de ácido silícico con el objeto de dar cohesión a los sectores de mampostería deteriorada. Se realizaron varias pruebas a fin de seleccionar el producto mas adecuado, ya que en algunos ensayos el blanco viraba al amarillento. El producto tiene un elevado poder de penetración y por medio de su efecto consolidante recupera la capacidad sustentadora de los substratos, recomponiendo la estructura mineral de los mismos y dando continuidad a la superficie. El agente consolidante es absorbido por el efecto capilar, de modo que puede obrar también en las capas más profundas del substrato. A su vez conserva la *respirabilidad* de la superficies y tiene resistencia a la intemperie y normalmente no produce ninguna alteración óptica de las superficies tratadas.

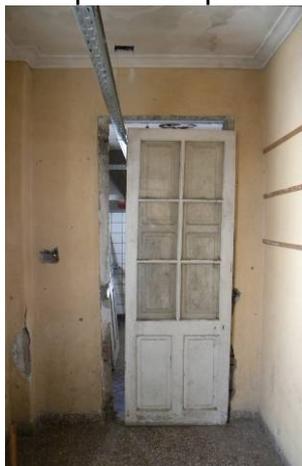
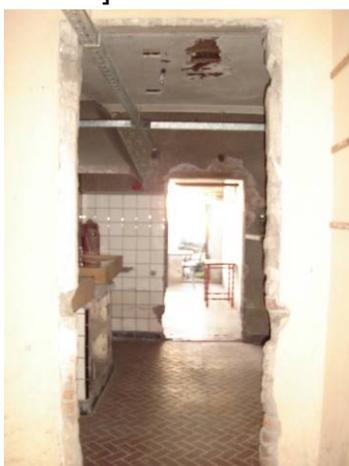
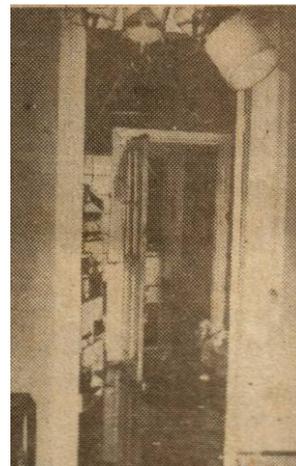
Tal como expresamos, la mayoría de las carpinterías fueron sustraídas, literalmente arrancadas. Durante los noventa fueron colocados algunos elementos de cierre en forma precaria. Para la reposición se trabajó con el material documental. En las imágenes fotográficas donde aparecían las carpinterías originales, se realizó una restitución gráfica a fin de poder realizar la reproducción de los perfiles de las mismas; así se logró reproducir las puertas de madera del hall, el dormitorio y la cocina. En los casos en los que no se contaba con material gráfico se trabajó por inferencia y testimonio oral, tal como aconteció con la puerta de chapa que comunica el garaje con el patio lateral.

Asimismo, los testimonios de Chicha y de otros testigos resultaron de gran valor. Tal es el caso de la mampara originalmente dispuesta entre la galería y el paso entre el comedor y le habitación trasera. Si bien en una foto de principios de los ochenta aun se observa el marco
