DETECCION DE SULFURO CORROSIVO EN PERICIA FORENSE DE UN TRANSFORMADOR DE POTENCIA

Catalano, Leonardo; Álvarez, Raúl E y del Pozo Miguel D.

Instituto de Investigaciones Tecnológicas para Redes y Equipos Eléctricos – Laboratorio de Alta Tensión – Facultad de Ingeniería – Universidad Nacional de La Plata –
lcatalano@iitree-unlp.org.ar

2 TRANSFORMADOR FALLADO

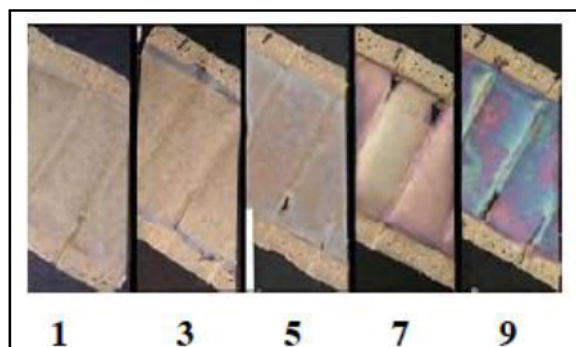
Fig. 1- Clasificación de los depósitos según la tonalidad del papel

Cuando la falla es causada por el fenómeno de sulfuro corrosivo es posible identificar la formación de sulfuro cuproso, Cu_2S , mediante inspección del papel aislante en contacto con los conductores de cobre. El Cu_2S se deposita en la superficie del papel tiñéndolo y penetrando en el aislante. Según la severidad de la contaminación se obtienen distintas tonalidades. En a Fig. 1 se presenta una clasificación visual de referencia [1].

De igual modo, la tonalidad de los depósitos sobre la celulosa próxima al conductor varía en color y en aspecto general, con frecuencia tiene un brillo metálico junto con matices violetas, azules y verdes, como se observa en la Fig. 1.

Se encontró una correlación entre la identificación propuesta en la Fig. 1 [1], y la detección de compuestos de cobre o sulfuro, cuanto más oscuro era la coloración de los papeles más grande eran las bandas de energía del espectro tanto del cobre como del azufre.
