B1-CABLES AISLADOS

FALLAS EN TERMINALES TERMOCONTRAÍBLES DE MEDIA TENSIÓN

L. CATALANO*
IITREE-FI-UNLP
Argentina

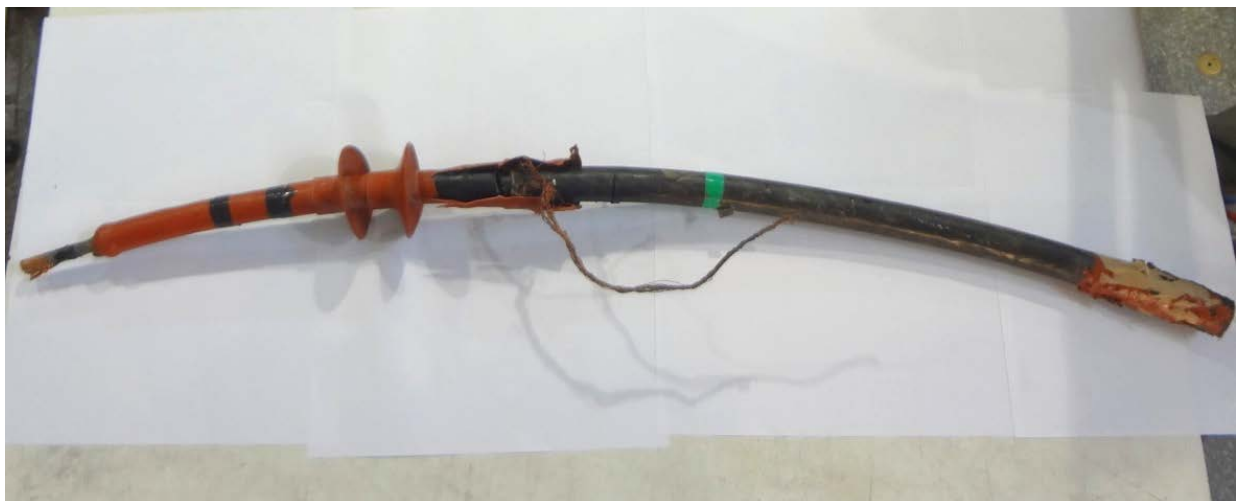
Fig. 9

Las Fig. 6 a 9 muestran algunos terminales listos para la inspección visual previa al desarme. Se observa en las Fig. 7 y 8 evidencias de falla.

Algunos terminales listos para la inspección visual

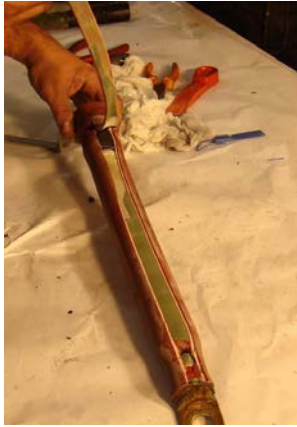
Las Fig. 10 y 11 muestran el inicio del desarme de algunos terminales con material semiconductor en la superficie interna del tubo exterior. Se observan los cortes realizados en el tubo exterior y el retiro de dicho tubo.

Corte y retiro del tubo exterior
