7.1. LA ACÚSTICA DEL SALÓN AUDITORIO ROBERTO ROLLIÉ DE LA FACULTAD DE BELLAS ARTES DE LA UNLP A 80 AÑOS DE SU INAUGURACIÓN

Gustavo Jorge Basso, María Andrea Farina, Luis Federico Jaureguiberry

Instituto de Investigación en Producción y Enseñanza del Arte Argentino y Latinoamericano (IPEAL).
Facultad de Bellas Artes (FBA). Universidad Nacional de la Plata (UNLP)

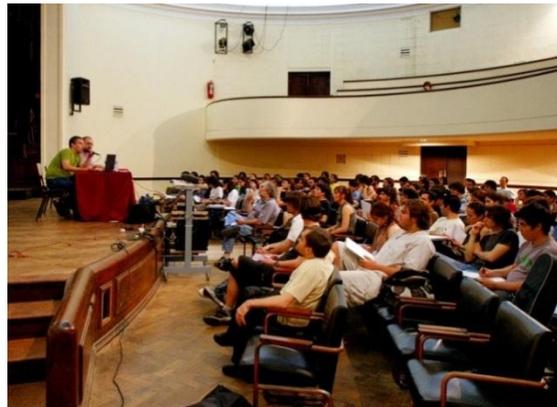
Figura 1. Vista del Salón Auditorio (fotografía tomada en octubre de 2009 durante la Primera Jornada de divulgación sobre Investigación en Acústica).

El estudio acústico realizado en el año 2006 demostró que la sala no era acústicamente homogénea. La planta semicircular del Auditorio generaba zonas de concentración y de escasez de energía. Los defectos eran más notorios durante el dictado de clases, en las que la intensidad e inteligibilidad de la palabra diferían sensiblemente en función de la ubicación de los oyentes. Las mediciones físicas corroboraron lo expresado por alumnos y docentes en las encuestas. Una clara evidencia de los problemas de carácter acústico del Salón fueron las discrepancias entre las opiniones de alumnos y docentes en cuanto a la calidad de audición del discurso del docente: éste último se solía ubicar en la zona donde se agrupaban los focos acústicos y percibía una respuesta completamente diferente a la que experimentaban los alumnos. Las encuestas mostraron que la comunicación docente/alumno, en la que la información circula en ambos sentidos, distaba de ser la adecuada.

El acondicionamiento acústico existente no era adecuado pues no cumplía con su función primaria -evitar las focalizaciones causadas por la geometría del Salón- y disminuía considerablemente la energía total de la platea bajo el palco.

El nivel de ruido de en el interior del salón eramuy alto. Al no existir un foyer que lo atenuase, los ruidos que provenían del interior del edificio desde el pasillo, a través de las puertas de acceso, interferían todas sus actividades.

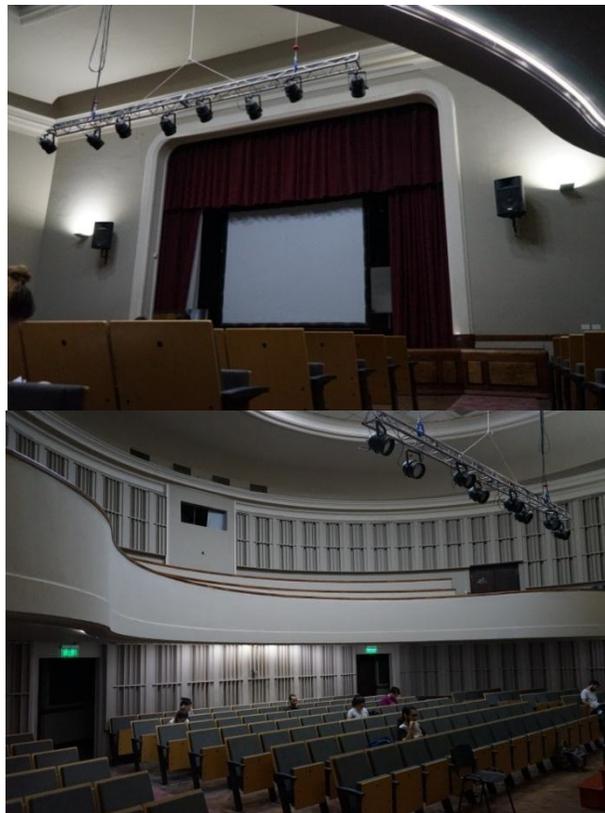
Figura 4. Vistas del Salón Auditorio (fotografías tomadas en febrero de 2017).

interior del espacio es ahora compatible con el de dictado de clases y la realización de recitales. Se logró un espacio acústicamente homogéneo conservando la planta original de forma semicircular y se eliminaron los defectos señalados antes de la intervención, en especial la focalización del sonido en el centro de la platea.

El escenario recibió un tratamiento específico que incluyó el reemplazo del piso existente por otro con una pequeña cámara de aire por debajo para favorecer la resonancia de las bajas frecuencias, generadas entre otros por los violoncelos, y la sustitución de la totalidad de su telonería por telas ignífugas de absorción acústica certificada.
