DE CORREO CENTRAL A CENTRO CULTURAL BICENTENARIO PROBLEMAS Y SOLUCIONES PARA LA ENVOLVENTE

Arqs. Gandolfi, F., Gentile, E. y Ottavianelli, A.

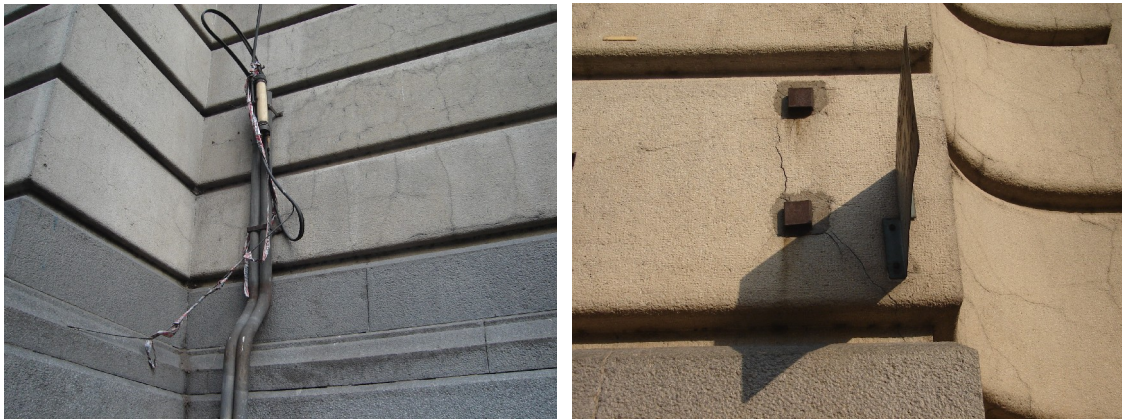
A partir del mencionado reconocimiento visual, se detectaron una serie de problemas que se dividieron en dos partes netamente diferenciadas. Por un lado se relevaron todos los elementos agregados a la fachada que distorsionan su integridad (antenas por ejemplo) y por otra parte las patologías comunes propias del símil piedra en este tipo de obras, a saber: picaduras, eflorescencias, manchas, grietas, fisuras, abultamientos y descascaramientos. Debido a la heterogeneidad de su composición y, como se dijo, a la dependencia que su correcta ejecución en obra en relación a su calidad final, el comportamiento de los revocos en base a morteros cementicios tiene estrecha relación con su exposición a factores climáticos, de polución ambiental, y de sollicitaciones térmicas e hídricas que deban soportar. Las patologías más comunes son las eflorescencias.

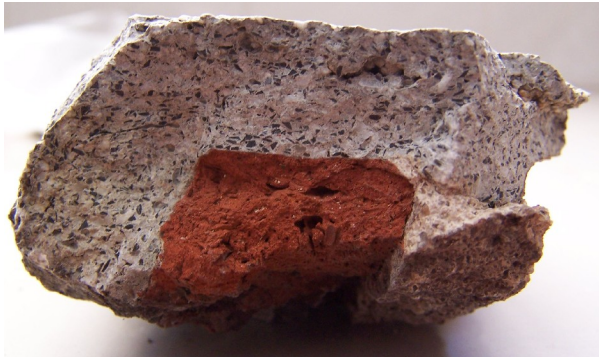
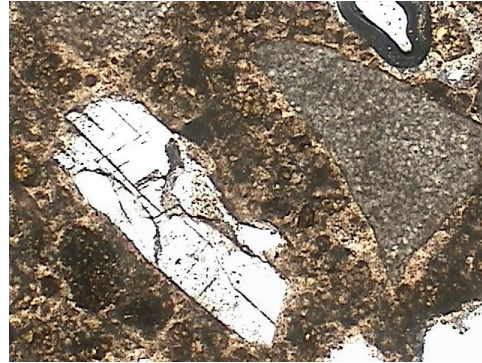
Asimismo, se desarrollaron distintas pruebas y ensayos a partir de la toma de muestras de revestimiento símil piedra de las fachadas exteriores perimetrales de fin de reemplazar el símil piedra original afectado por las diferentes patologías, cuyo registro y análisis se elaboro en *Laboratorio de Entrenamiento Multidisciplinario para la Investigación Tecnológica (LEMIT)*
