DESCRIPCIÓN DE DAÑOS EN PANELES FOTOVOLTAICOS INSTALADOS EN ZONAS DE ALTURA

Cadena*, C. y Montero†, M.

Instituto de Investigación en Energías No Convencionales (INENCO - CONICET)

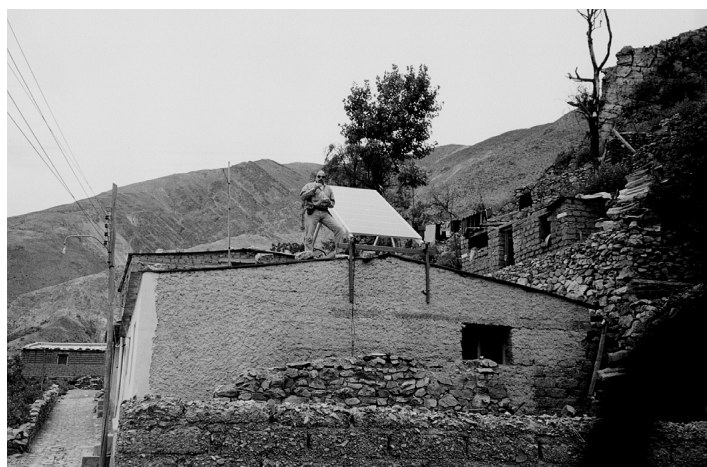
Figura 2: Conjunto de ocho módulos, puesto en funcionamiento a fines del 2002

Por razones de simplicidad, centraremos nuestra atención en el daño provocado en el material encapsulante (EVA, etil vinil acetato) de este módulo fotovoltaico, perteneciente a un conjunto de ocho módulos fotovoltaicos de 50 vatios pico cada uno, ubicados sobre un techo de chapa galvanizada, del puesto sanitario de la localidad. Por su certificación y de los ensayos realizados, se observa que cumplen con la norma IEC-61215, y en consecuencia verifican la condición de que el voltaje del punto de máxima potencia a una temperatura ambiente de 30°C (máxima anual de lugar), y a 800W/m² es mayor de 14,5V; por otra parte alimentan una carga eléctrica como la que se describe en la tabla 1.

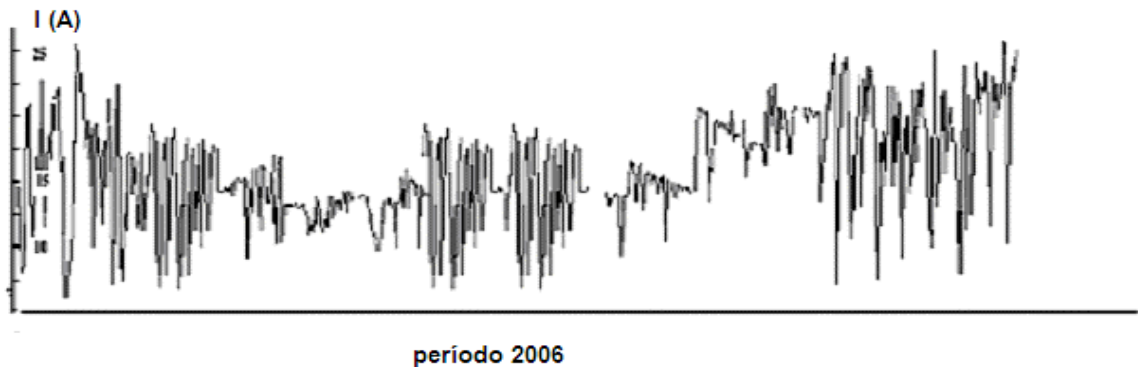
Figura 3: Valores de corriente del año 2006

Funcionó desde un comienzo, y en todas las situaciones planteadas de manera correcta. La corriente que entregaron los módulos y “circuló” por el regulador, se observa en la figura 3, y tampoco presenta discrepancias con los valores de radiación medidos en el lugar para ese período.

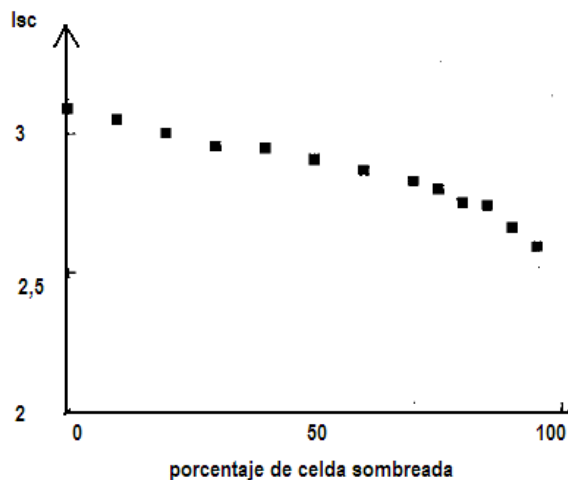
Figura 4: Celda sombreada parcialmente

Es conocido el hecho que si un módulo posee una celda parcialmente sombreada parcial va a entregar menos energía, y en consecuencia con esa corriente baja, recibirá energía eléctrica de las células que tienen mayor energía. Es una experiencia clásica sombrear una celda y observar el incremento de temperatura. En ese sentido la empresa PHOCOS (que es más conocida en el mercado por sus lámparas de bajo consumo y controladores de carga) realizó pruebas en sus módulos FV como la que se indica: una de esas celdas fue parcialmente cubierta y energizada a través de un controlador tipo shunt, y como resultado, se encontró que la que estaba cubierta parcialmente, funcionaba a más de 80°C mientras las otras estaban a 50°C, y con condiciones ambientales para ese momento como las siguientes: B = 1000W/m² (radiación sobre el plano horizontal) y T_{amb} = 30°C. El ensayo consiste en colocar y luego extraer, cintas que impidan la llegada de la radiación solar, observando posteriormente el enfriamiento de las celdas con un termógrafo. En la figura 4 se observa la relación entre porcentaje de celda sombreada y corriente de cortocircuito. El calor

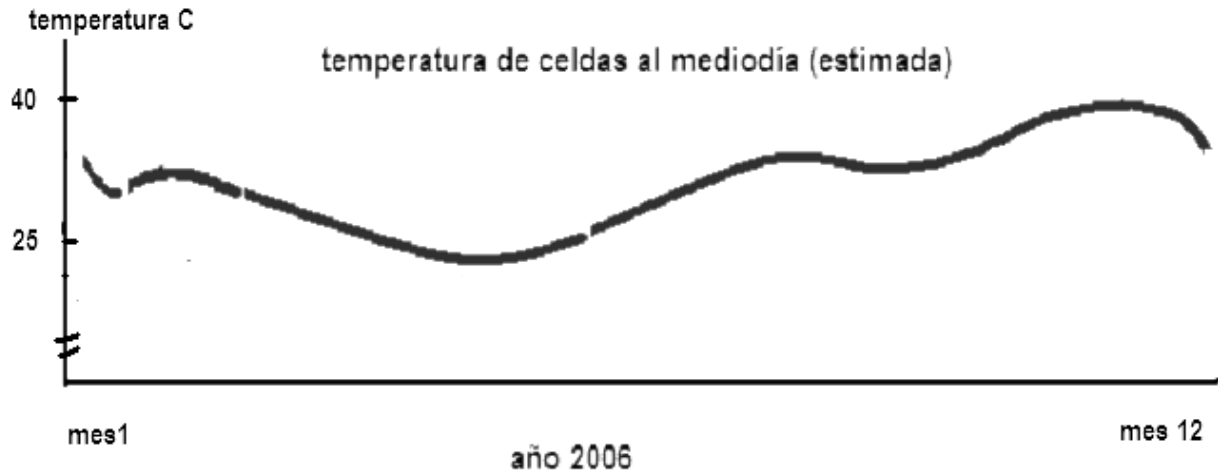
Figura 8: Estimación de temperaturas de celda al mediodía obtenidas de la expresión 1

Donde C es una constante que depende del área de la celda, radiación, temperatura, condiciones de referencia y otros factores, que con las condiciones de sitio, hacen que con radiaciones superiores a los 500 W/m^2 , la temperatura de dicha celda, supere los 85°C y en consecuencia la temperatura de riesgo de daño irreversible.
