ESTUDIO DEL COMPORTAMIENTO DE HORNOS SOLARES TIPO CAJA EN EL TIEMPO Y CON LA FRECUENCIA DE USO

Alfredo Esteves, Fernando Buenanueva, Daniel Orduna, Guadalupe Cuitiño
Laboratorio de Ambiente Humano y Vivienda INCIHUSA CCT CONICET Mendoza
Av. Ruiz Leal s/n – Parque Gral. San Martín 5500 Mendoza – Argentina –
e-mail: aesteves@lab.cricyt.edu.ar

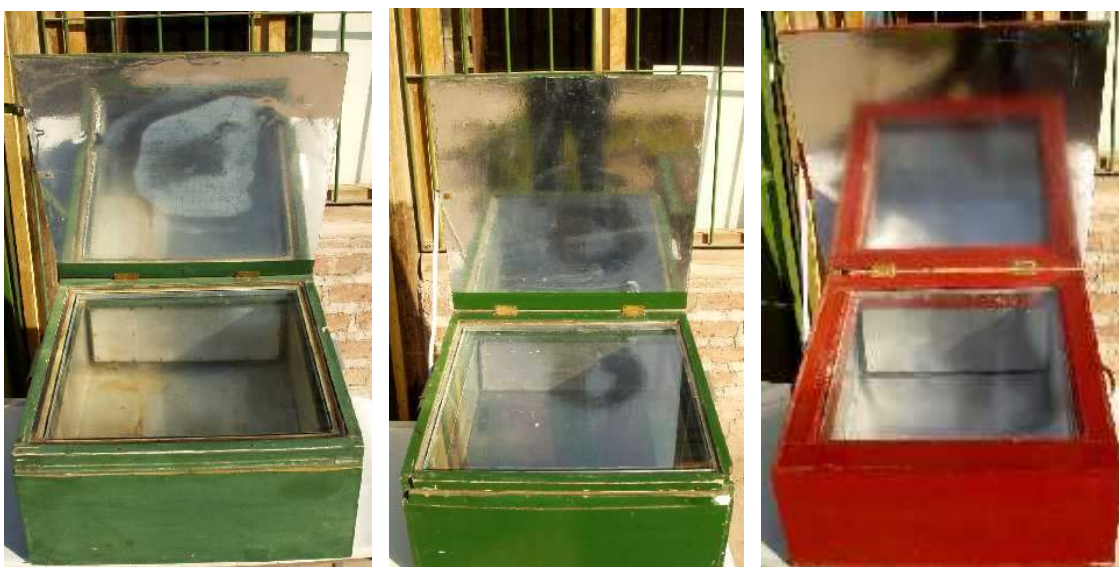
Figura 1: hornos solares ensayados: a) HS1 – con 8 años de uso y alta frecuencia de cocción; b) HS2 - con 8 años de uso y poca frecuencia de cocción; c) HS3 horno nuevo.

Como se puede observar, el reflector del HS1 (el más utilizado) tiene una mancha en donde ha perdido parte del efecto reflejante. El correspondiente al HS2 mantiene las condiciones de forma bastante aceptablemente. El correspondiente al HS3, el nuevo, posee un reflector más difuso pero se encuentra en condiciones óptimas. Al parecer el deterioro sufrido por el reflejante del HS1 habla de un calentamiento en contacto con el vidrio caliente más que por demasiado uso, ya que el utilizado en el HS2 permanece en mejores condiciones de uso, siendo que han permanecido el mismo tiempo colocados. Una forma de preservar el alimento caliente es la siguiente: luego de una cocción vespertina, digamos de las 17 hrs, podemos cerrar el reflector y mantener sin abrir el horno; la comida se mantiene caliente durante 3 hr casi hasta la hora de cenar. Al cerrar el reflector sobre el vidrio, el horno que se encuentra muy caliente, le transmite calor por conducción a la lámina, subiendo la temperatura y generando el deterioro que con el paso del tiempo se incrementa.

En el caso del HS1, la madera de MDF se ha deteriorado con el humedecimiento reiterado. En el caso del HS2, se encuentra mucho menos deteriorado, pero su presencia indica que va por el camino del HS1. En el caso del HS3, se encuentra en perfectas condiciones. Otra posibilidad sería utilizar madera compacta, no aglomerada que tiene una resistencia a la absorción de humedad mucho mayor. La Figura 5 muestra las imágenes de las puertas en las condiciones que se encuentran hoy. Un dato curioso es que el HS1, como la misma se encuentra muy deteriorada, la cocinera, le coloca una bolsa de polietileno arrugada formando una especie de sello para evitar que la infiltración sea excesiva. Es de destacar que para ella no significa ningún problema este deterioro, aduce que se puede cocinar perfectamente bien.
