# Evaluación y diagnóstico de fallas en una trefiladora industrial

<sup>#</sup> IITREE FI UNLP

**Abstract**— An important company located in an Industrial Park on the outskirts of Buenos Aires detected a sudden electrical failure in the plant, which used to affect the normal operation of a brand new wire stripping machine. Naturally, such a failure used to lead to significant losses on the production process. For this reason, the issue needed to be addressed in the short term.

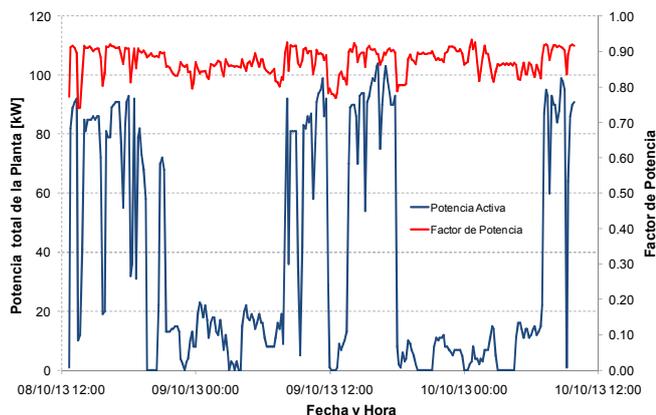
En la Fig. 3 se muestran los perfiles de potencia activa y factor de potencia (FP) en el punto de suministro. Se observa un claro incremento de la demanda en los horarios en los que la planta estuvo operando. Adicionalmente, el FP se encontró dentro de valores esperados para este tipo de consumos.

Fig. 3. Perfiles de potencia activa y factor de potencia, a la entrada de la planta.

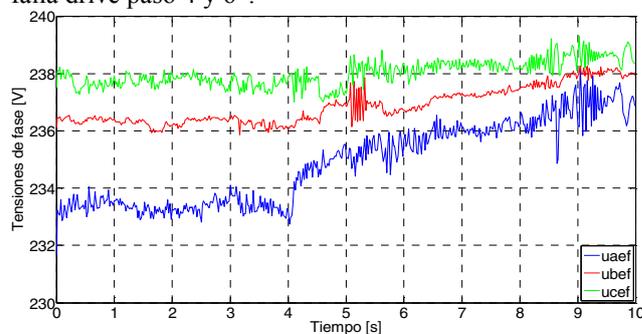
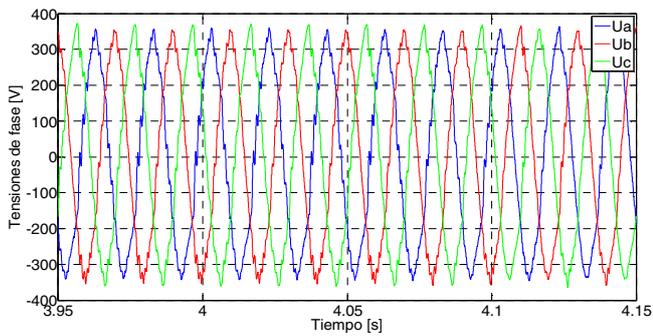
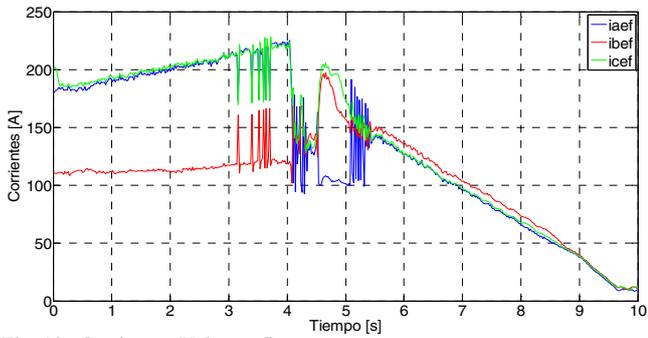
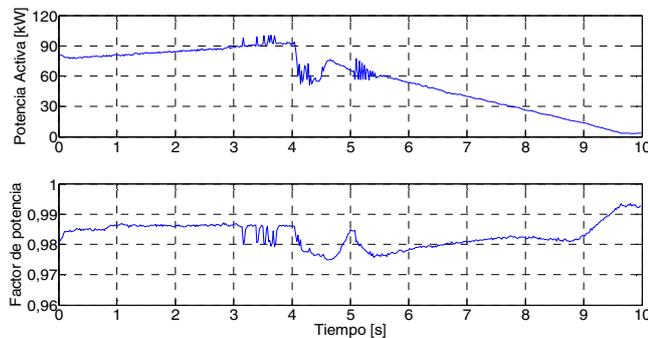
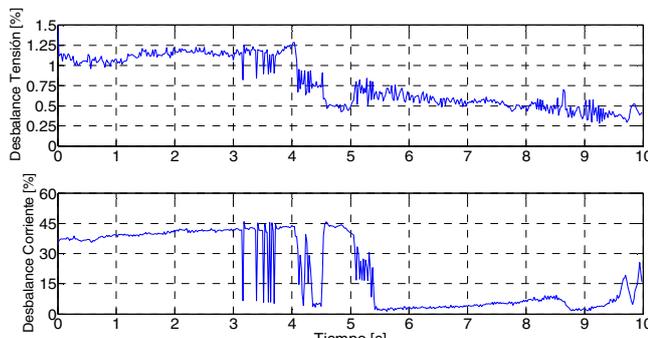
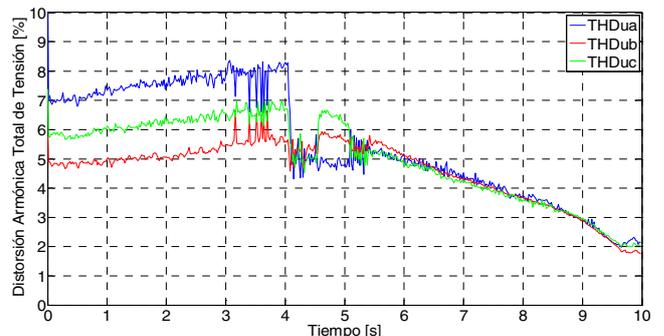
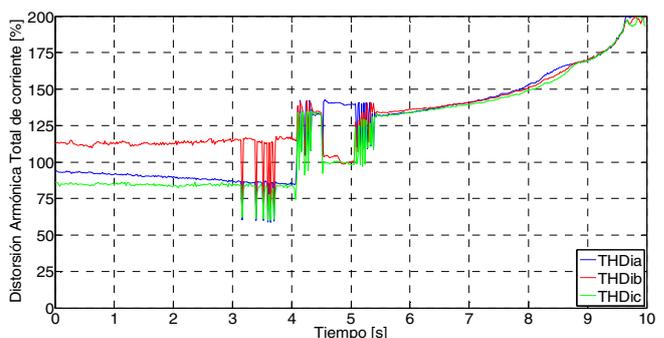
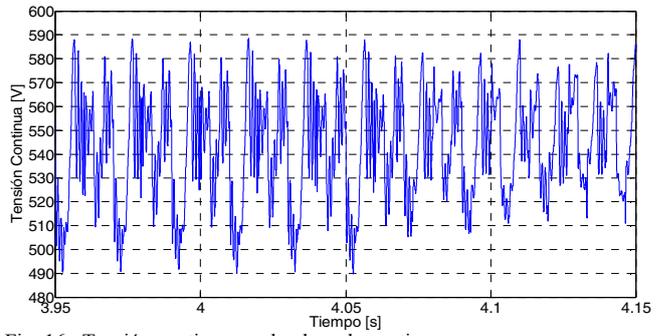
A modo de ejemplo, se documentan en este trabajo dos casos particulares. En las figuras 8 a 16 se presentan los resultados del registro TMP11. El reporte de falla indicaba “falla drive paso 4 y 6”.

Fig. 8. Tensiones de fase. Valores eficaces.

Fig. 9. Tensiones de fase. Ampliación alrededor del instante de falla.

Fig. 10. Corrientes. Valores eficaces.

Fig. 12. Potencia activa y factor de potencia.

Fig. 13. Desbalance de tensión y de corriente.

Fig. 14. Distorsión armónica de tensión (*THD*).

Fig. 15. Distorsión armónica de corriente (*THD*).

Fig. 16. Tensión continua en el enlace de continua.

Eliminada entonces la sospecha del fabricante, que sostenía que la causa de la falla era la pobre Calidad de Servicio de la red de suministro y descartado algún inconveniente de EMC, por recomendación del IITREE, se reemplazó el rectificador controlado por un rectificador a diodos. Así, la falla no volvió a manifestarse a lo largo de varios meses de operación, por lo que la planta ha alcanzado la capacidad de producción.

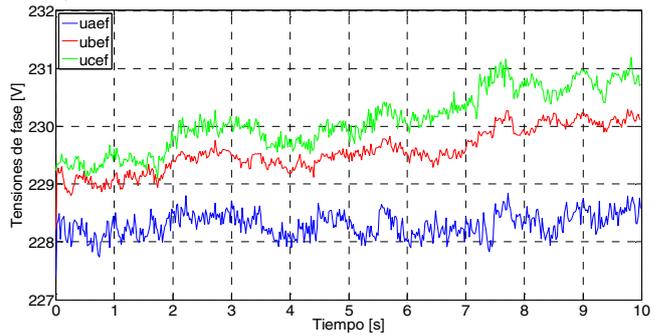
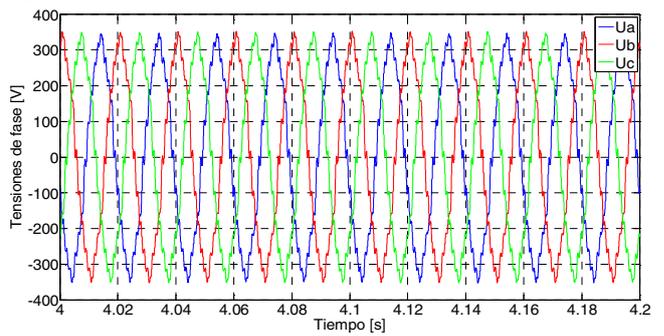
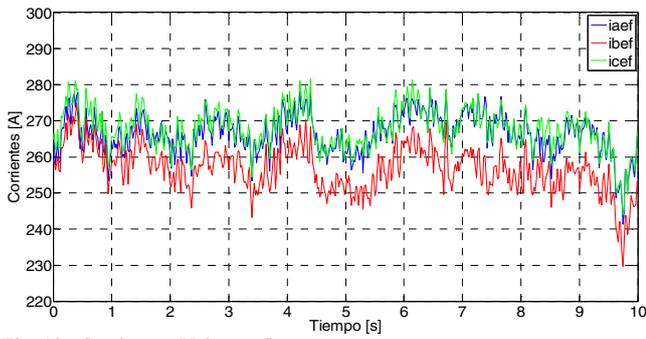
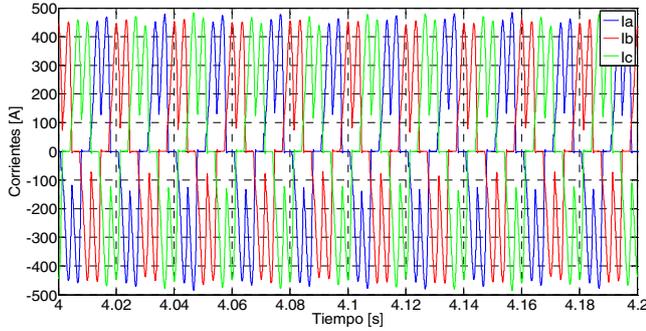
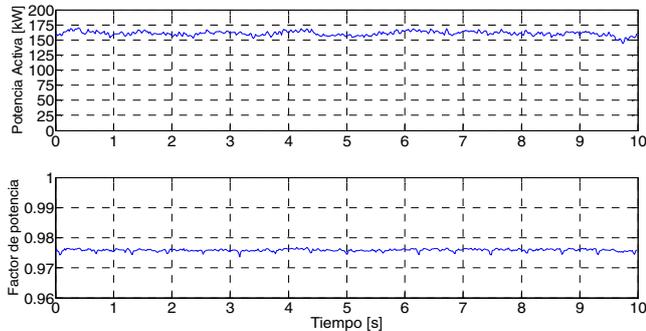
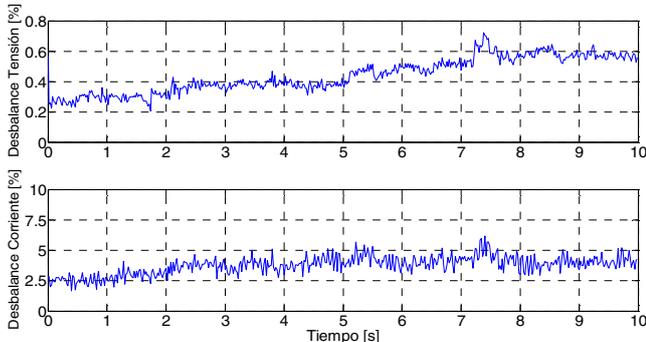
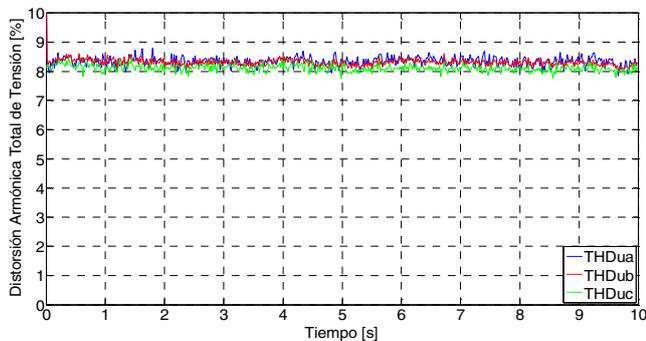
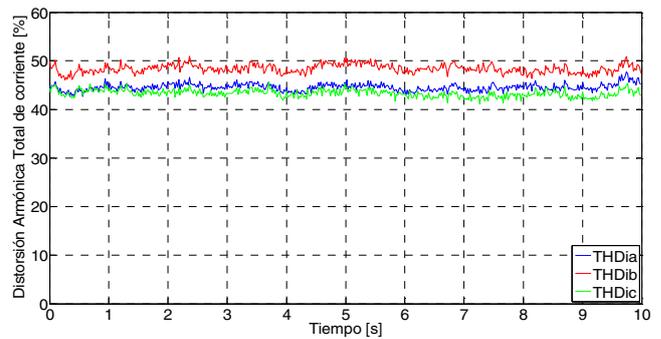
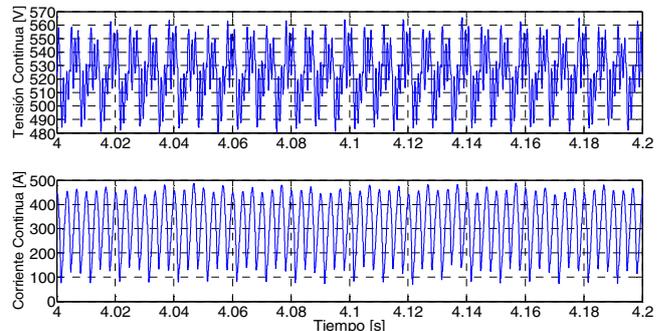
En las figuras 17 a 25 se presentan los resultados del registro TMP5, con la trefiladora operando a una velocidad de 13,5 m/s.

Fig. 17. Tensiones de fase. Valores eficaces.

Fig. 18. Tensiones de fase. Ampliación.

Fig. 19. Corrientes. Valores eficaces.

Fig. 20. Corrientes. Ampliación.

Fig. 21. Potencia activa y factor de potencia.

Fig. 22. Desbalance de tensión y de corriente.

Fig. 23. Distorsión armónica de tensión (THD).

Fig. 24. Distorsión armónica de corriente (THD).

Fig. 25. Tensión y corriente en el enlace de continua.
