Evaluación del agua subterránea y transformaciones territoriales en María Ignacia-Vela (Buenos Aires, Argentina)

RESUMEN

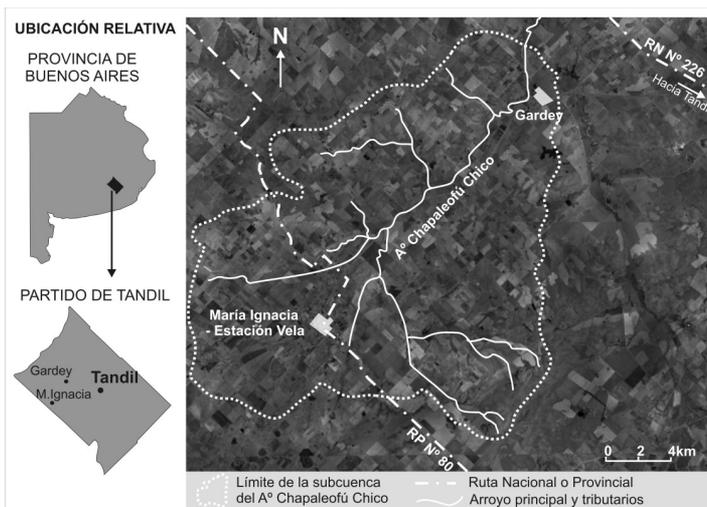
Figura 1. . Ubicación de la localidad de María Ignacia (Estación Vela).

María Ignacia (Estación Vela) es una localidad rural situada 50 km al oeste de la ciudad de Tandil, en el sudeste de la Provincia de Buenos Aires (Figura 1). Cuenta con 2002 habitantes (según comunicación de la Delegación Municipal), lo que representa un incremento de población cercano al 10%, respecto al Censo 2001, y un 12% respecto al Censo de 1991 (INDEC, 1991 y 2001).

La localidad se emplaza en la Cuenca del Arroyo Chapaleofú Chico (Figura 1), la cual tiene una superficie aproximada de 370 km² (Pessolano, 2011). La cabecera de cuenca se ubica en el sistema serrano de Tandilia, más específicamente en el subsistema serrano "Sierra Alta de Vela". Las Sierras de Tandilia o

El sentido de escurrimiento general del arroyo Chapaleofú Chico es en dirección noreste y tiene una serie de afluentes que en general son cursos de carácter efímero (Figura 1). Pessolano (2011) determinó a través del mapa equipotencial para la cuenca, que el sentido de escurrimiento subterráneo regional es en sentido noreste, de acuerdo a las características morfológicas superficiales.

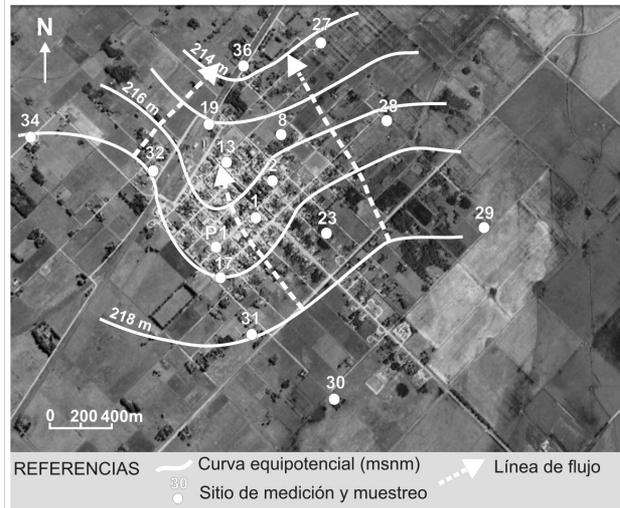
Figura 2. Sitios de medición y muestreo y mapa equipotencial para septiembre de 2012.

Se seleccionaron 16 perforaciones distribuidas homogéneamente en la localidad para conformar una red de medición y muestreo (Figura 2). En noviembre de 2011 y septiembre de 2012 se realizó la toma de muestras para análisis físico-químicos. En septiembre de 2012 también se recolectaron muestras para análisis

- Pozo 1 (P1): tiene 59 metros de profundidad. Construido en 1980. Se ubica en el predio de la Cooperativa en las calles Roca y San Martín (Figura 2). Posee una bomba sumergible.

El mapa equipotencial (Figura 2) indica que los niveles estáticos oscilaron en septiembre de 2012 entre 218 y 213 msnm. La zona no saturada presentó un escaso espesor, siendo en la mayoría de los sitios de medición inferior a 1 m, y alcanzando un máximo de 2 m al noroeste de la zona de estudio. Esta escasa profundidad de los niveles freáticos da lugar a una elevada vulnerabilidad del acuífero a las cargas contaminantes, hecho especialmente relevante considerando la disposición tanto actual como histórica de los efluentes domiciliarios en pozos absorbentes y letrinas.

Los resultados de la conductividad eléctrica presentaron valores entre 770 y 1400 $\mu\text{S}/\text{cm}$ en 2011 y 730 y 2120 $\mu\text{S}/\text{cm}$ en 2012. Comparando con lo determinado por Pessolano et al. (2012) para la cuenca de estudio, se denotan incrementos en la salinidad del agua que pueden ser indicadores de alguna fuente contaminante que afecta al agua subterránea. En la Figura 3 se presenta el mapa de isoconductividad eléctrica para septiembre de 2012, en el cual se observan valores superiores a 900 $\mu\text{S}/\text{cm}$ en la mayor parte de la localidad y con un marcado incremento hacia el norte, justamente de acuerdo al sentido de flujo subterráneo presentado en la Figura 2.

En la muestra P1, correspondiente a una de las perforaciones de la Cooperativa de Provisión de Agua Potable, el contenido de nitratos alcanzó 30 mg/l y 35 mg/l en las campañas 2011 y 2012 respectivamente. Sin embargo en pozos particulares ubicados en las cercanías (Figura 2), tales como el sitio N° 1 distante 200 m de P1, los contenidos de nitratos alcanzaron 66 mg/l y 54 mg/l en cada fecha. Asimismo, en los sitios N° 31 y 32 situados en un radio de aproximadamente 600 m desde P1, los valores de nitratos en al menos una de las dos campañas superaron lo recomendado por el CAA.

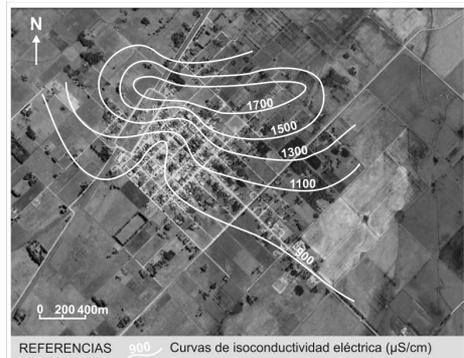
Figura 3. Mapa de conductividad eléctrica. Septiembre 2012.

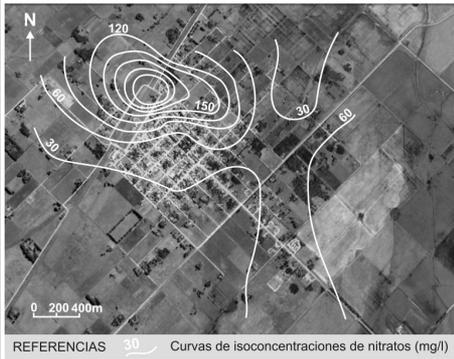
Figura 4. Mapa de concentraciones de nitratos. Septiembre 2012.

En la Figura 4 se presentan las isoconcentraciones de nitratos para la zona de estudio en septiembre de 2012, con un incremento notable de los valores hacia el norte de la zona, coincidiendo dicho aumento con el sentido de flujo subterráneo. Cabe destacar que los valores antecedentes para la cuenca del

El Código Alimentario Argentino recomienda valores inferiores a 45 mg/l de nitratos para agua de consumo humano, por lo cual en 2011 el 56,25 % de las muestras y en 2012 el 37,5% resultaron no aptas para tal uso en función de su contenido de nitratos.
