ViTRaLeS

De La CúPuLa

DeL MoLiNo

Por Bárbara Karakachoff, María Soledad Castro y equipo (*)

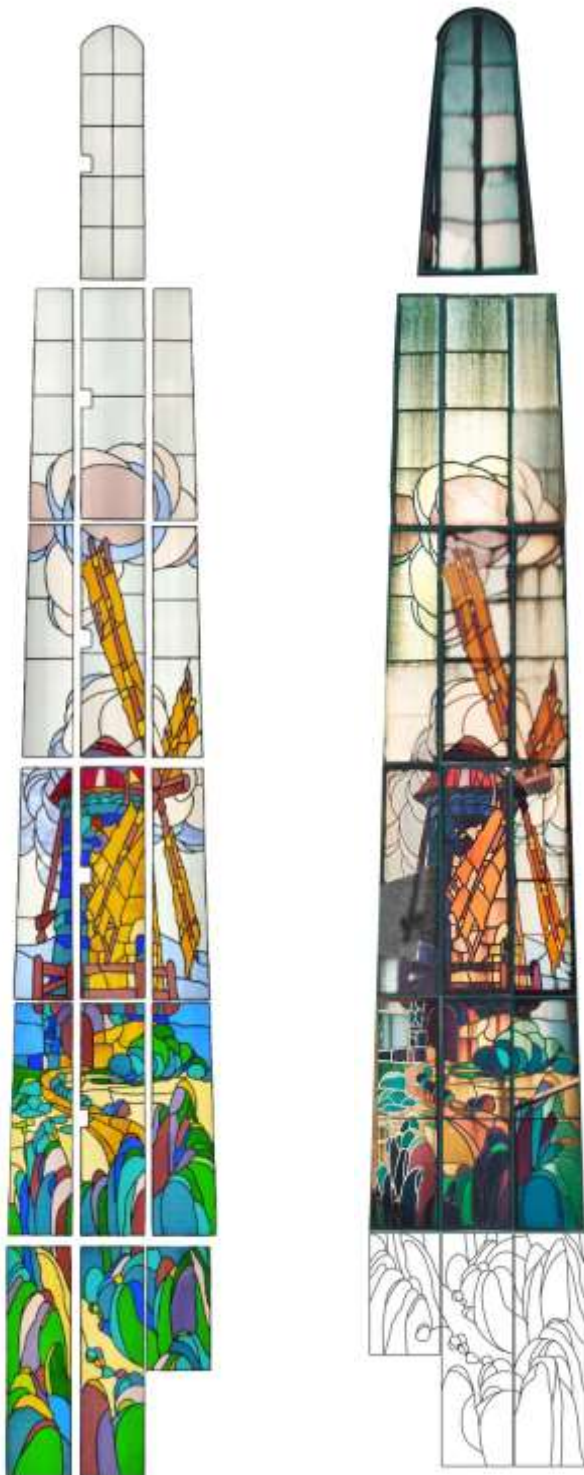
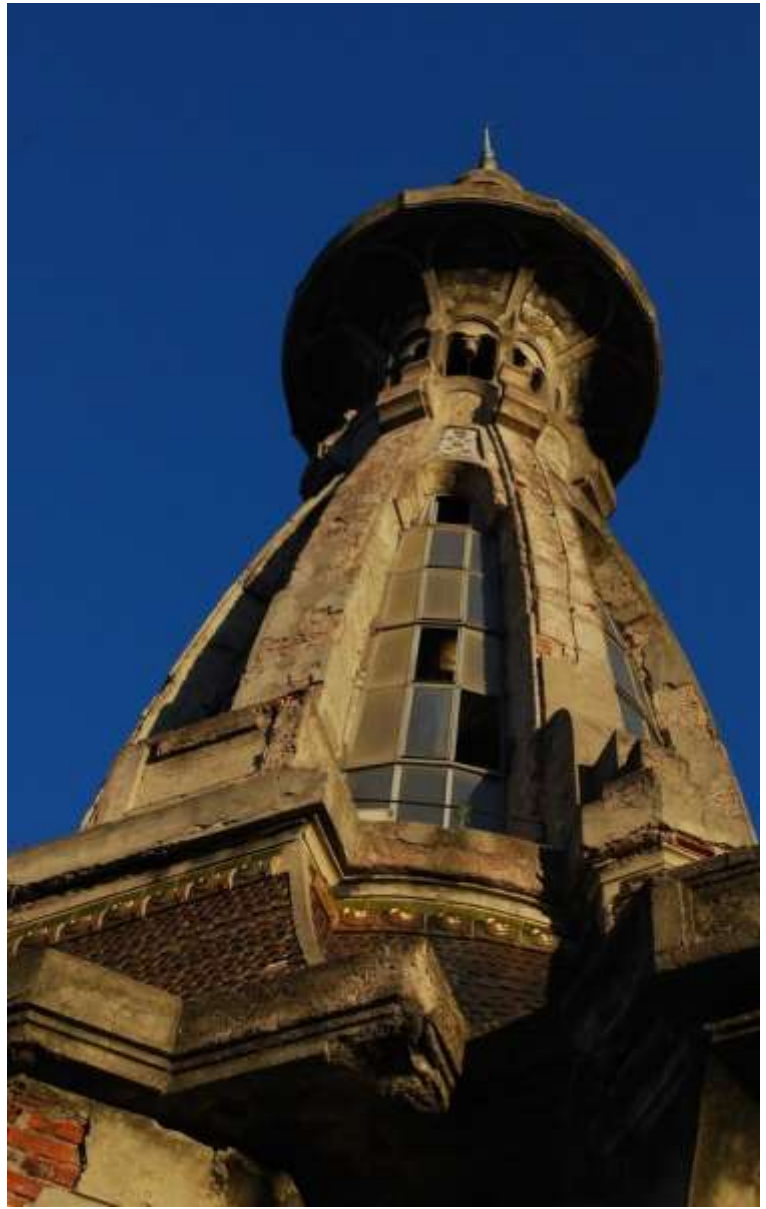
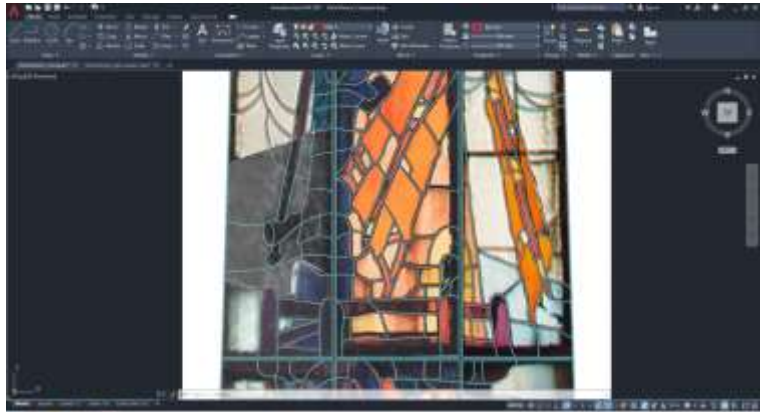
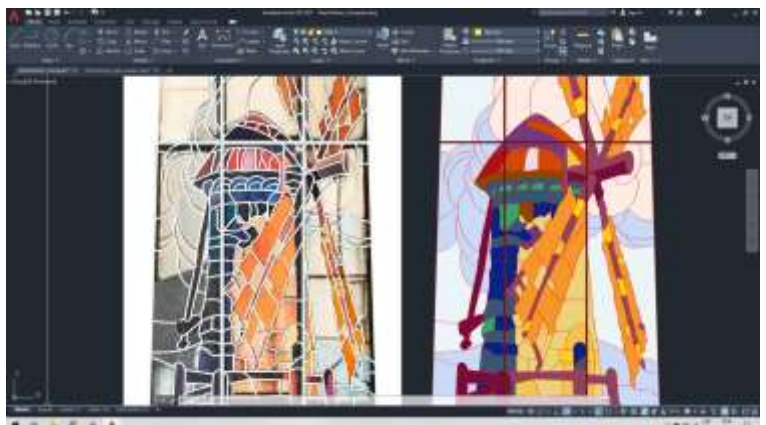
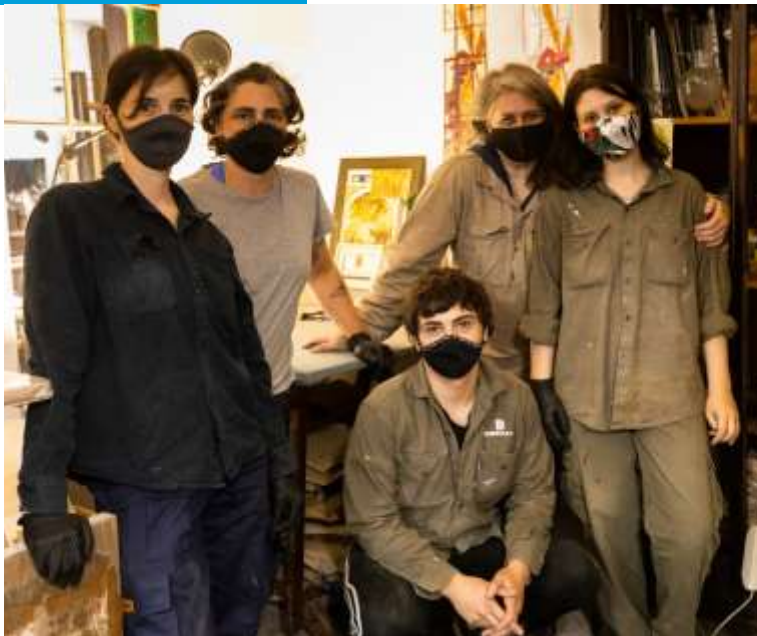
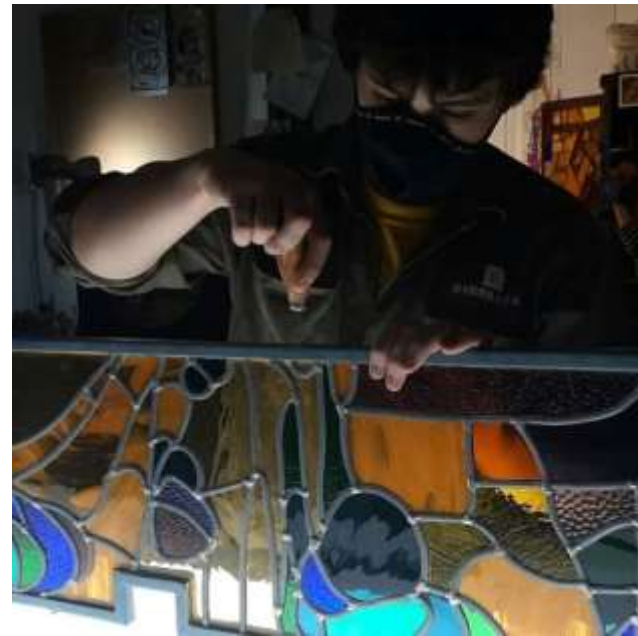
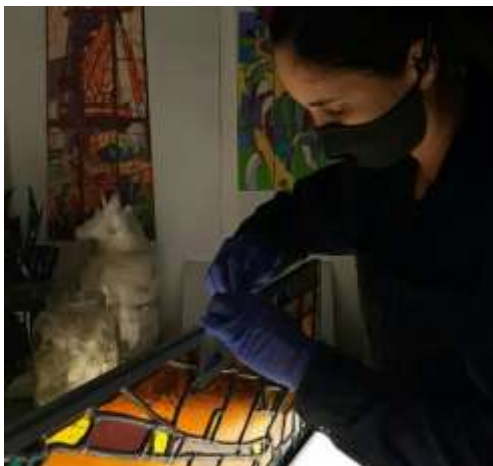
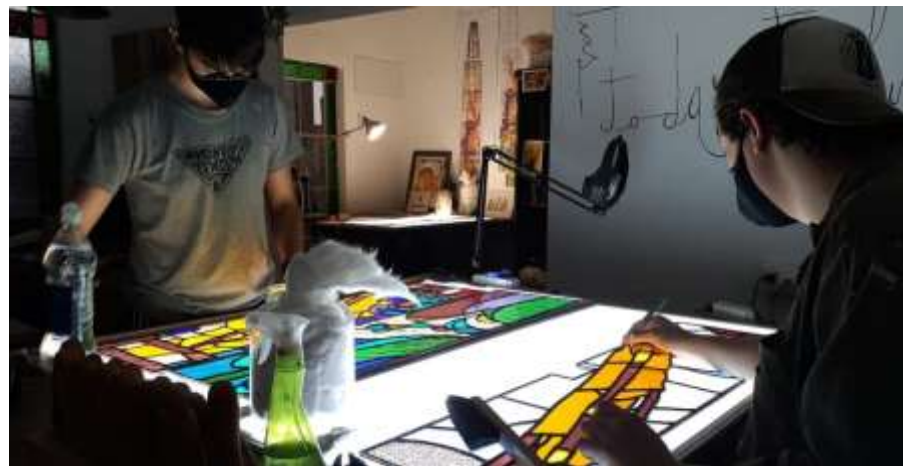
La ausencia material de la totalidad de los vitrales de la cúpula, hace de las pocas fotografías color proporcionadas por la Comisión del Molino, la única herramienta en la que apoyarse para su recuperación. Estas aunque escasas, han permitido la reconstrucción de aquella imagen en su totalidad.

Estas muestran que estaban contruidos con la técnica tradicional del vitral, vidrio emplomado. Es un diseño resuelto con vidrio de color, sin capas pictóricas y el

plomo además de tener función constructiva, junto a la estructura portante y los refuerzos de hierro, tiene la doble función de ser línea de dibujo. Estas primeras particularidades técnicas, hacen a este vitral, único en el conjunto de vitrales de este edificio.

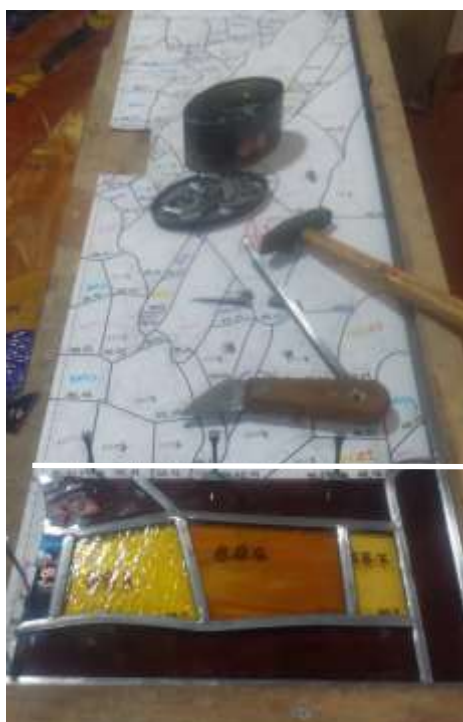
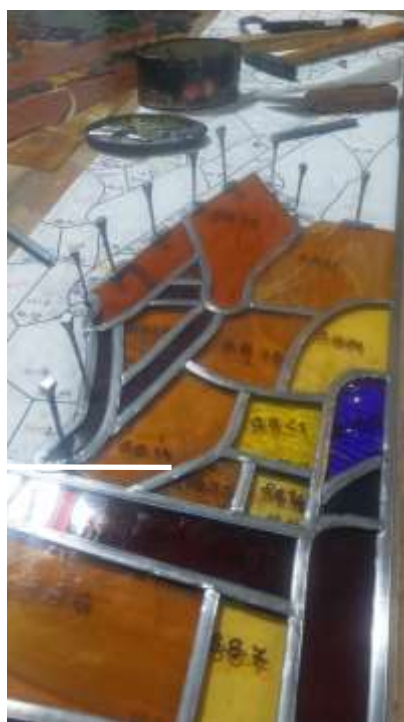
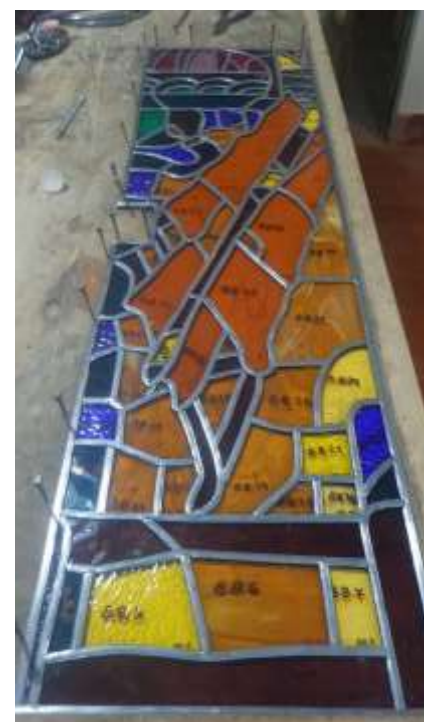
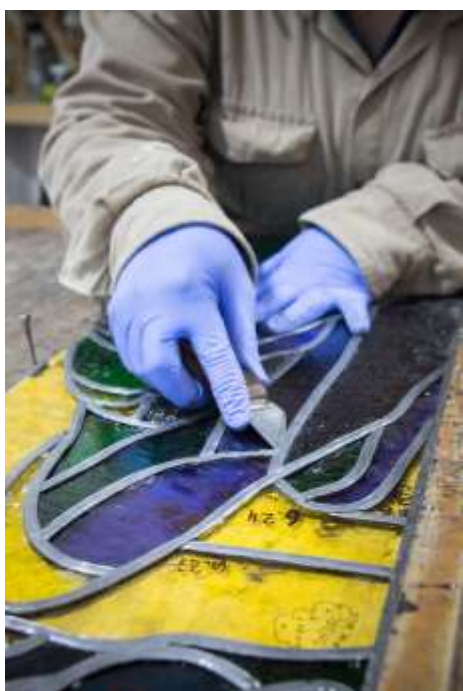
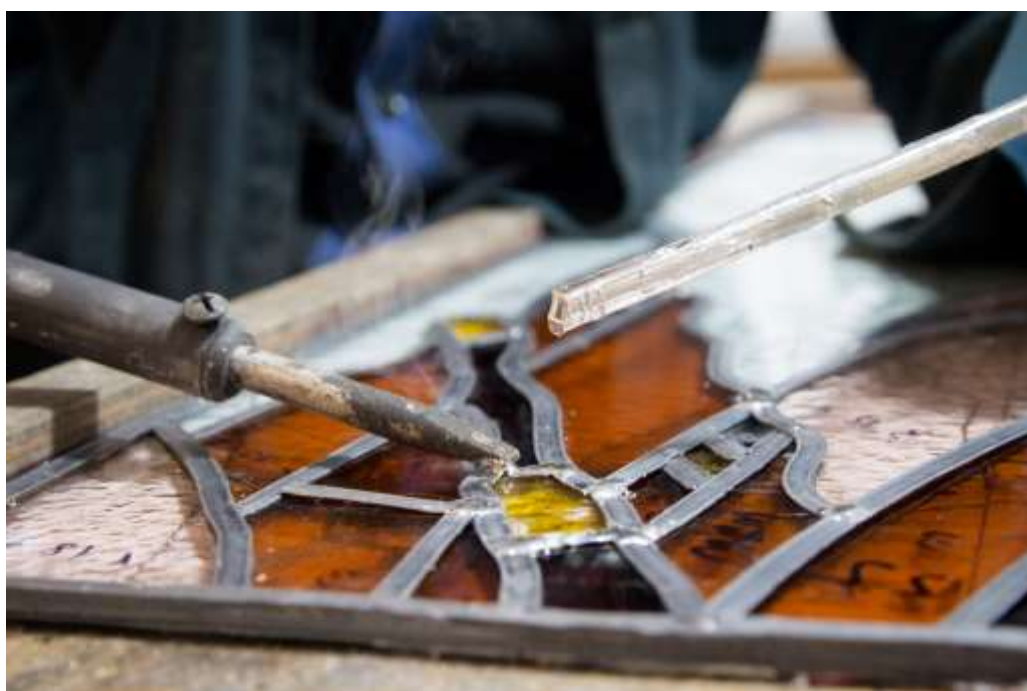
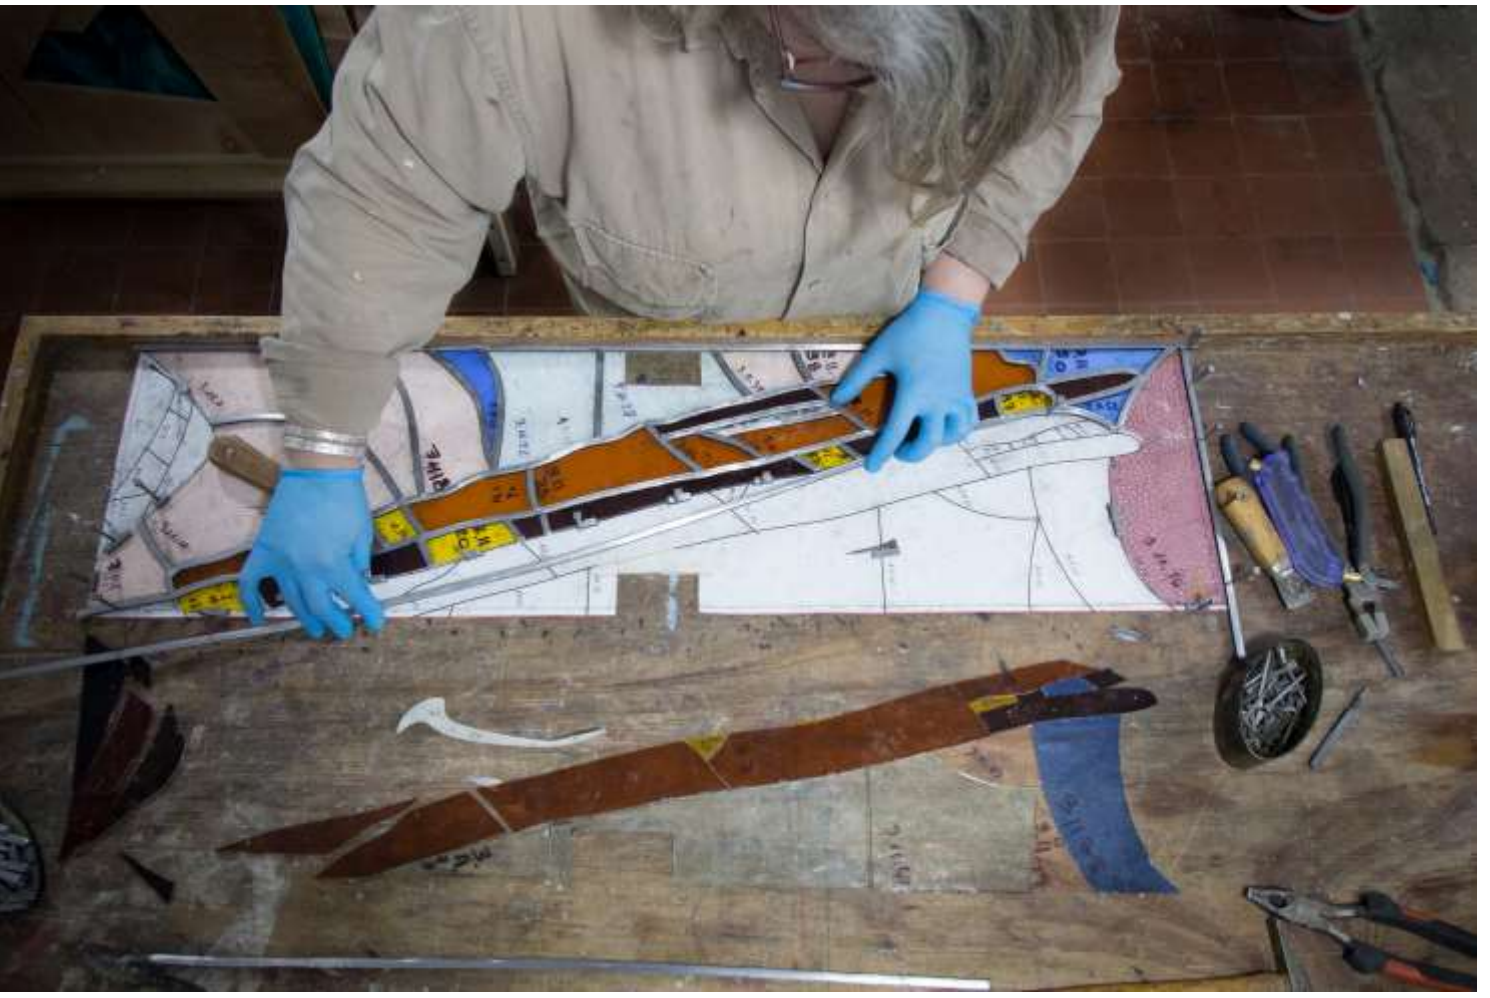
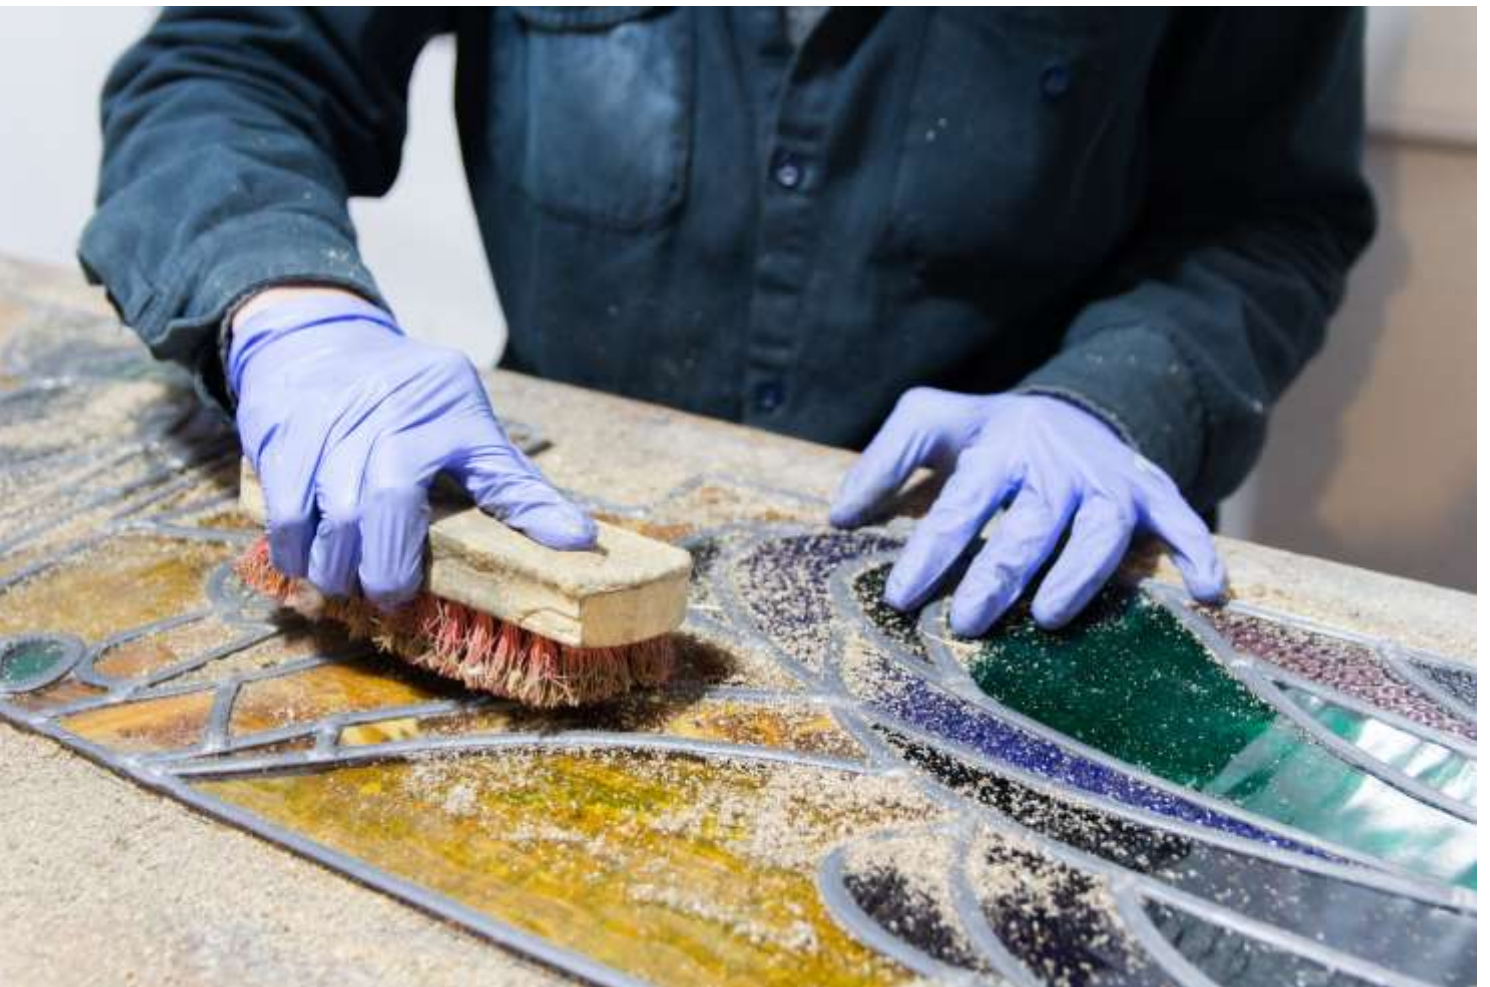
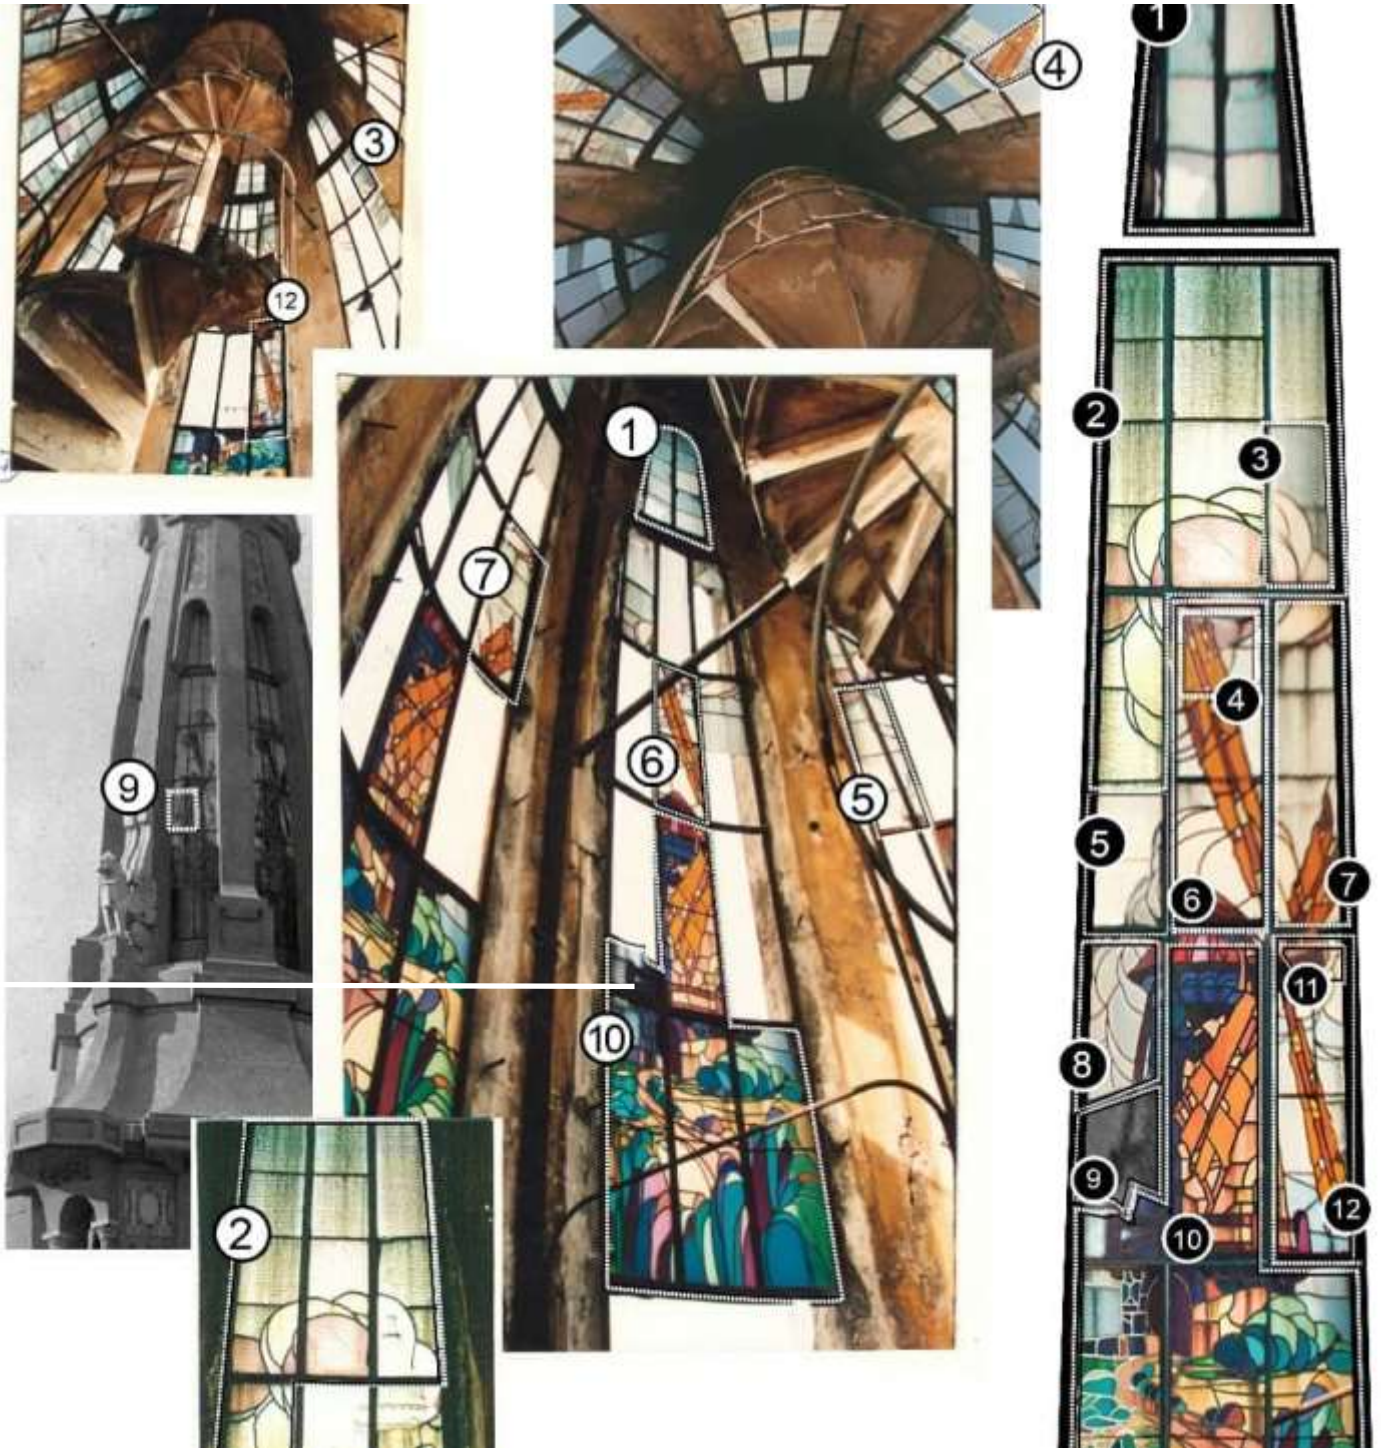
12 fotografías color, analógicas digitalizadas, de diferentes gajos, se reconstruyó el diseño, que luego se repetirá ocho veces.

Estas fotografías se recortaron, editaron y enderezaron, ubicándolas en las medidas definitivas. Para las pequeñas zonas faltantes se utilizó una fotografía blanco y negro que terminó de llenar los huecos de la imagen.

Utilizando como guía este mosaico de fotografías históricas ortorectificadas en base a las medidas reales de las herre-

rias se dibujó la línea de plomo en AutoCAD. Se eliminaron sombras y plomos de fractura de intervenciones precedentes. Se hicieron las correcciones técnicas que permitieron la materialización de este vitral.

Con la definición del diseño se construyeron los vitrales que pronto coronaran al edificio.
