CO-29 CORROSIÓN DE ACERO GALVANIZADO PINTADO, INFLUENCIA DEL PRETRATAMIENTO Y EL TEMPERADO

Pablo Ricardo Seré¹; Marta Cecilia Deyá¹; Walter Alfredo Egli¹; Cecilia Inés Elsner¹; Alejandro Ramón Di Sarli¹

¹ Centro de Investigación y Desarrollo en Tecnología de Pintura, La Plata, Argentina
cielsner@ing.unlp.edu.ar

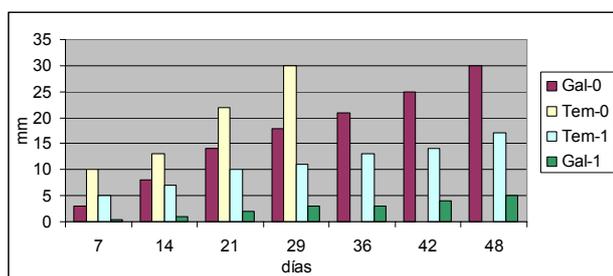
La Figura 1 ilustra la evolución del ampollado a partir del corte del recubrimiento en función del tiempo de exposición en CNS. En ella se observa que para todas las muestras la delaminación aumentó gradualmente con el tiempo de exposición y que para aquellas tratadas con MTMO el deterioro fue menor; el grado de ampollado observado en las muestras TEM fue siempre mayor. Esto podría ser atribuido a la formación de productos de corrosión de hierro los cuales son más voluminosos que los de cinc, Fig. 2a. En el caso de las muestras

Figura 1: evolución de ampollado a partir del corte realizado a las muestras pintadas.
