EL EDIFICIO CASA NATAL DE DOMINGO FAUSTINO SARMIENTO: UN CASO DE ARQUITECTURA DOMÉSTICA COLONIAL EN SAN JUAN, ARGENTINA

***DOMINGO FAUSTINO SARMIENTO'S BIRTH HOUSE: A
CASE OF DOMESTIC ARCHITECTURE IN COLONIAL SAN
JUAN, ARGENTINA***

Palabras clave: arqueología colonial –San Juan – Casa Natal Sarmiento - materiales y sistemas constructivos.

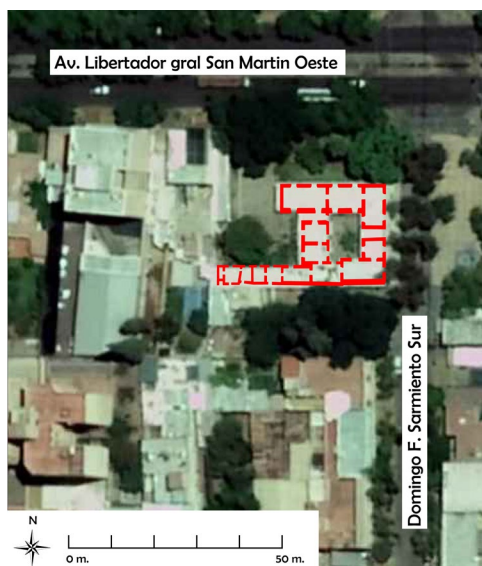
Figura 2.
Proyección de la planta actual de la casa-museo
sobre una imagen fotográfica del sitio.

El edificio se ubica en la intersección de las calles Domingo F. Sarmiento Sur y Av. Libertador Gral. San Martín Oeste, sitio hoy próximo al centro de la ciudad de San Juan y conocido durante el siglo XIX como barrio “El Carrascal”. La casa es una estructura con planta en forma de U de 14 habitaciones, dos de las cuales se disponen transversalmente en el centro dando forma a dos patios. Además de salas de exhibición y locales administrativos, sus dependencias incluyen una biblioteca abierta al público y el archivo del museo. En la actualidad los pisos internos son de ladrillo o baldosa –cambian de habitación en habitación– mientras que los de los patios son de baldosa y piedra laja en el patio de ceremonias. Los muros se encuentran cubiertos tanto en sus caras internas como externas por revoque pintado de blanco y los techos son de palos rollizos con una cubierta de cañizo y torta de barro; algunas secciones se encuentran revestidas además con una capa de hormigón con estructura de hierro, aunque no se dispone de información precisa de cuáles secciones. El museo cuenta con una superficie adicional de terreno sin construir que formaba parte de la propiedad original de la familia y que fue anexada con fines museísticos luego del terremoto de 1944, cuando las viviendas que se encontraban edificadas a ambos lados de la casa fueron demolidas.

Figura 2: Gráfico y montaje Arq. Chechi (HiTePAC, UNLP)

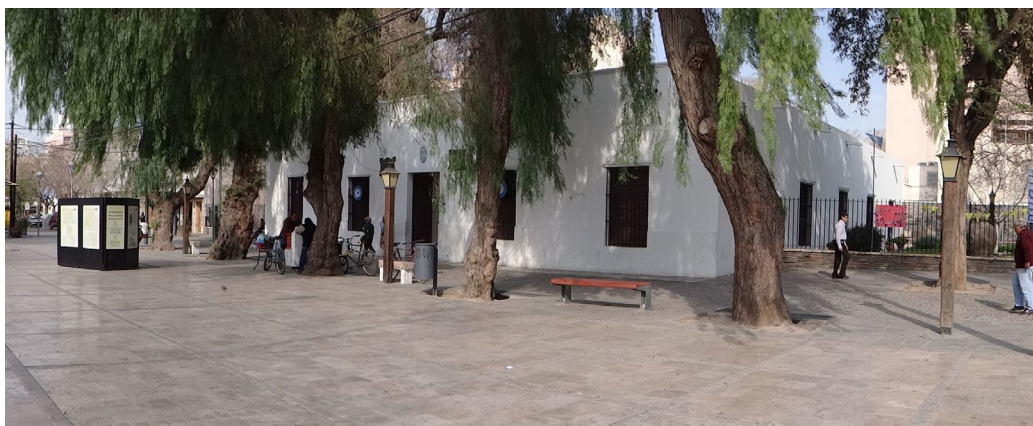
Figura 3.
Vista actual del edificio desde la esquina noreste.
