Comité de Estudio B2 - Líneas Aéreas

ESTADÍSTICA DE ENSAYOS DE RECEPCIÓN DE AISLADORES ELEMENTO DE CADENA

***Resumen** – Se presenta un análisis estadístico del desempeño de aisladores de porcelana de cadena, correspondientes a diferentes lotes, realizados de acuerdo a la norma IEC 60383-1. El análisis tiene en cuenta los ensayos en aisladores de porcelana realizados durante casi 40 años en el Laboratorio de Alta Tensión del Instituto de Investigaciones Tecnológicas para Redes y Equipos Eléctricos de la Facultad de Ingeniería de la Universidad Nacional de la Plata (IITREE). Se distinguen los ensayos con mayor frecuencia de falla y se analizan, en la medida de lo posible, las causas de las fallas.*

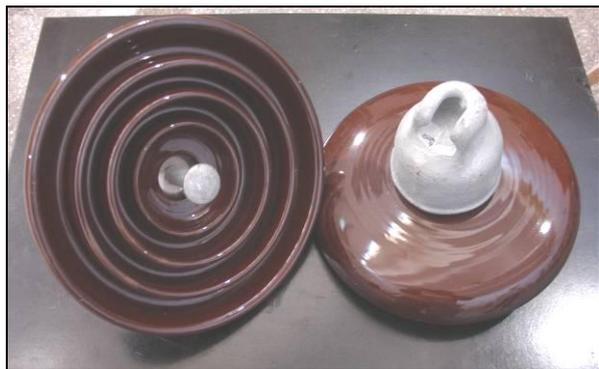
Foto 1. Aisladores U70BL color marrón

En este trabajo se presentan los resultados una serie de ensayos realizados, en los que se hallan involucrados 948 aisladores de cadena correspondientes a 73 lotes, de diferentes fabricantes, de caperuza y badajo, de los cuales el tipo más popular es el U70BL (Fotos 1 y 2).

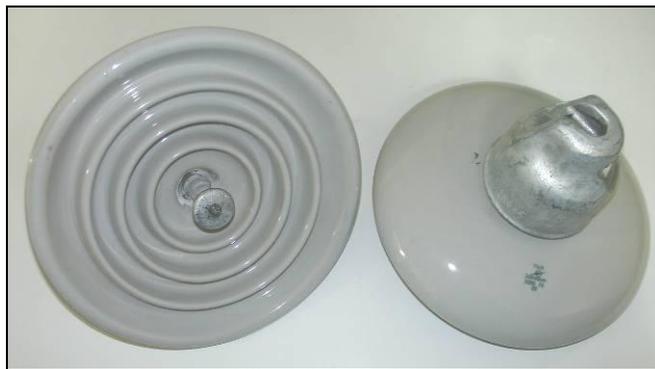
Foto 2. Aisladores U70BL color gris

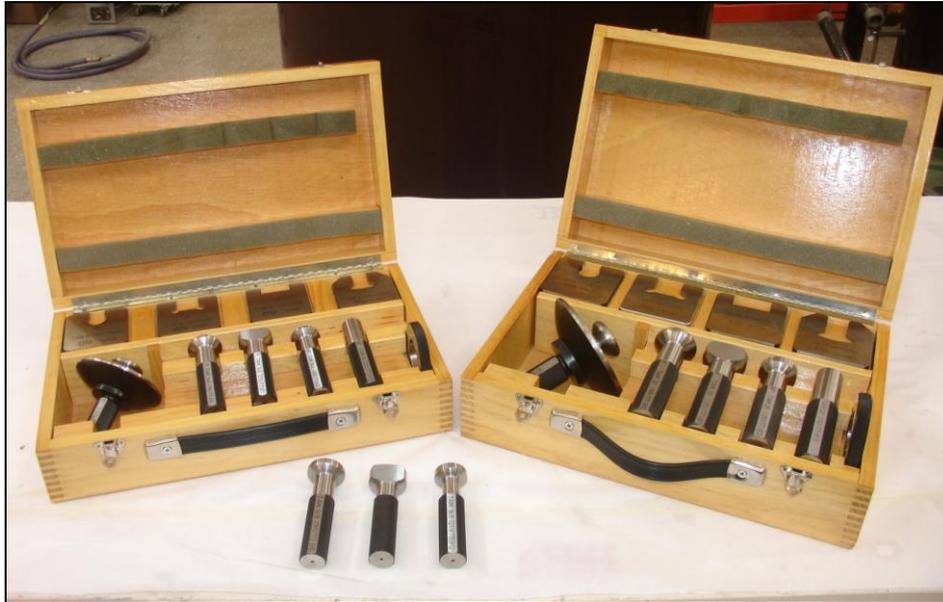
Foto 3. Calibres de la norma IEC 60120

Además, para el caso de las rótulas y los alojamientos definidos por [2] debe controlarse la intercambiabilidad del aislador mediante la verificación por calibres de acoplamiento. Las Fotos 3; 4 y 5 muestran los calibres utilizados y los controles mediante algunos de los calibres mencionados.

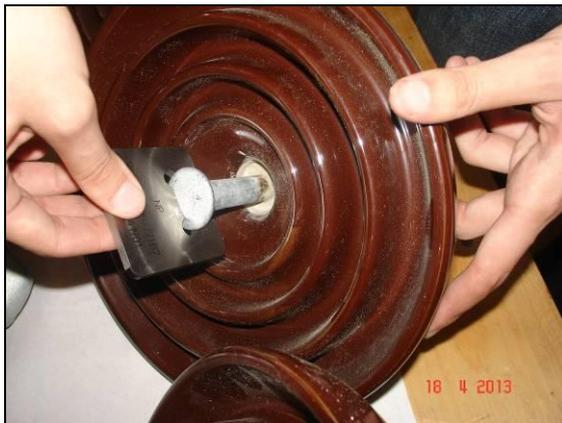
Foto 4. Verificación de la rótula

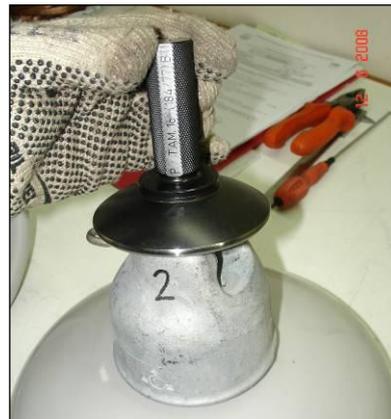
Foto 5. Verificación del alojamiento y caperuza

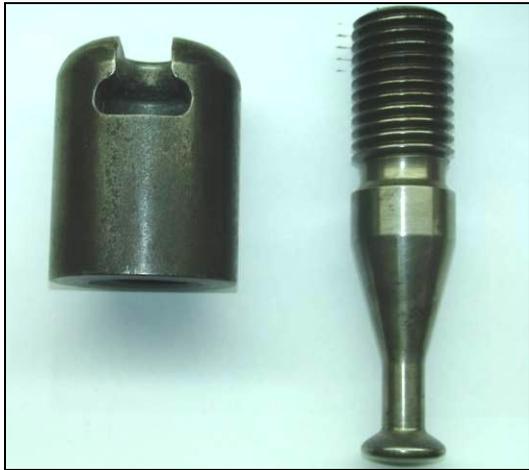
Foto 6. Alojamiento y vástago para acople a rótula

Debe tenerse especial cuidado de que las piezas de fijación de la máquina de ensayo estén de acuerdo con [2] para los aisladores de caperuza y badajo. Las Fotos 6 y 7 muestran las piezas de fijación y un aislador montado en la máquina de ensayo.

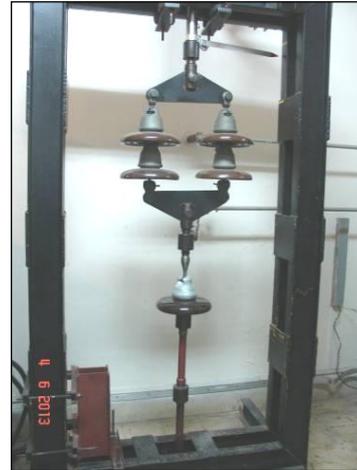
Foto 7. Aislador montado en la máquina de ensayo

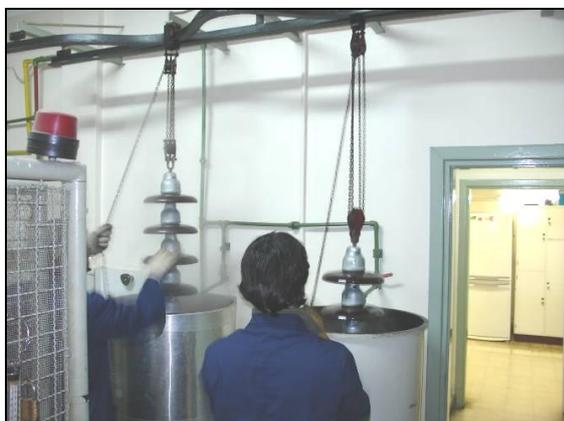
Foto 8. Inmersión de aisladores en los baños

Se ensayan todos los aisladores de la muestra (E1+E2). Se deben preparar dos baños de agua, uno frío (a temperatura ambiente) y otro caliente a una temperatura 70 K superior a la del baño frío. Los mismos deben ser sumergidos rápida y completamente en el baño caliente y mantenidos durante 15 minutos. Pasado este tiempo, se deben retirar y sumergir inmediata y rápidamente en el baño frío. El tiempo de inmersión en el baño frío es el mismo que para el baño caliente. Este ciclo debe repetirse tres veces. Finalizado el tercer ciclo, los aisladores deben ser examinados para verificar la ausencia de grietas, luego de lo cual, se deben someter a un ensayo de frecuencia industrial de 1 minuto.

Las Fotos 8 y 9 muestran algunas secuencias del ensayo de ciclado térmico realizados en el IITREE.

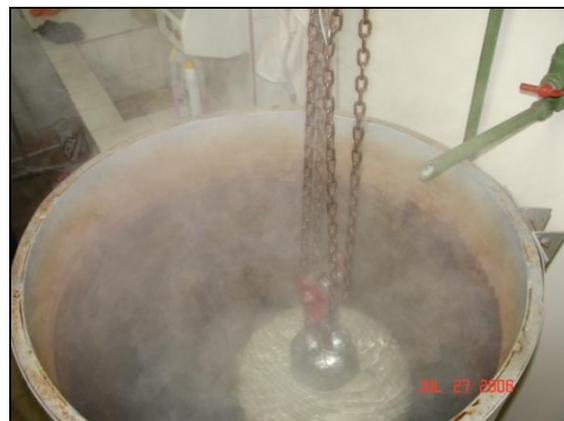
Foto 9. Aisladores en el baño caliente

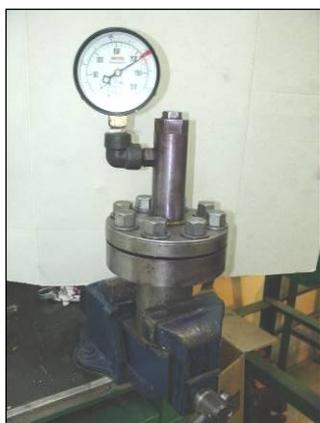
Foto 10. Cámara de presión para el ensayo de porosidad

Se ensayan los aisladores de la muestra E1. Se deben sumergir trozos de porcelana de los aisladores de la muestra en una solución alcohólica de fucsina al 1%, la cual debe mantenerse a una presión igual o mayor que 15 MPa durante un tiempo tal que el producto de la presión en MPa por el número de horas no sea inferior a 180. Finalmente se sacan los trozos, se lavan, se secan, se rompen y mediante inspección ocular se debe verificar que el colorante no penetró en el material. Las Fotos 10 y 11 muestran la cámara de presión del IITREE durante un ensayo de porosidad y las muestras luego de finalizado el mismo.

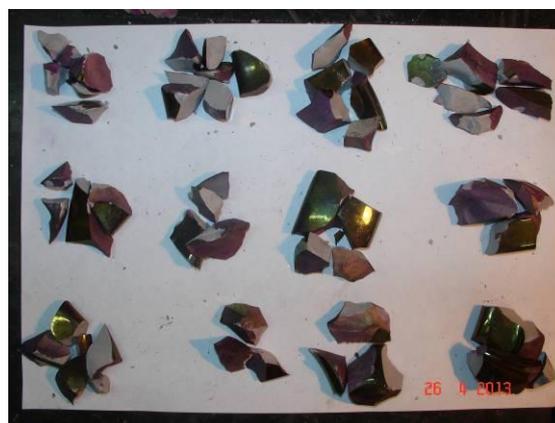
Foto 11. Trozos de porcelana luego del ensayo de porosidad preparados para la observación

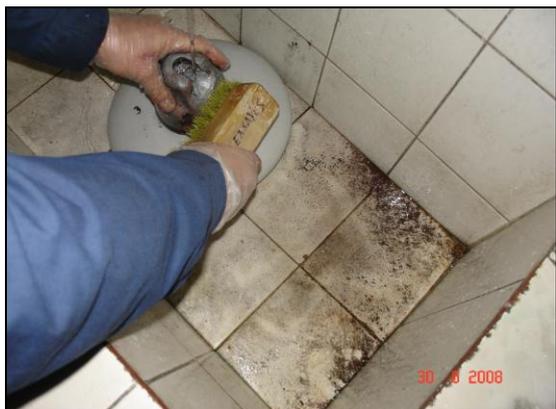
Foto 12. Ensayo de galvanizado mediante inmersión en sulfato de cobre

Aunque en el LAT-IITREE-FI-UNLP se ha realizado el ensayo de determinación de la masa de revestimiento por el método magnético, la mayoría de las pruebas se han efectuado mediante la inmersión en sulfato de cobre según el punto 31.1 de [5], el cual permite evaluar la uniformidad de la capa de galvanizado, siendo éste método el que se utilizó para evaluar resultados en este estudio.

Las Fotos 12 y 13 muestran ensayos realizados en el IITREE mediante los métodos indicados en el párrafo anterior.

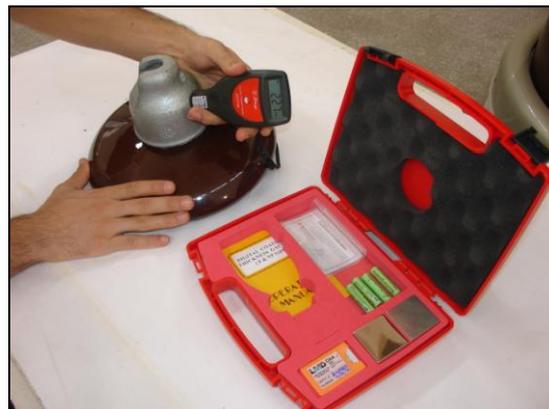
Foto 13. Medición del espesor del galvanizado mediante el método magnético

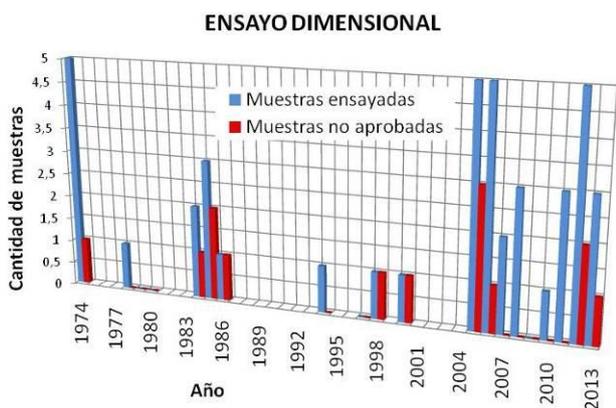
Figura 1. Ensayo de verificación dimensional

Las Figuras 1 a 5 muestran la distribución en el tiempo de los ensayos realizados, detallando cantidad de muestras ensayadas y no aprobadas para cada tipo de ensayo.

Con relación al ensayo dimensional, se puede verificar de la Figura 1 la persistencia de altos índices de no aprobación a lo largo del tiempo y hasta la actualidad. Es una cuestión no menor la necesidad de cumplir con las dimensiones de los aisladores, en particular con las referidas a los alojamientos de rótula. En la norma [2], se puede observar que algunas tolerancias de los calibres son del orden de las milésimas de milímetro. Esto es razonable teniendo en cuenta que este tipo de elementos de cadena son susceptibles de utilizarse para realizar reemplazos durante el mantenimiento de las líneas. Estas tareas muchas veces se efectúan bajo tensión, con lo cual dicha operatoria de reemplazo debe realizarse de la manera más expeditiva posible, y ésto sólo es factible si se cumplen las condiciones de intercambiabilidad de los elementos, garantizado mediante la estricta aplicación de la norma mencionada.

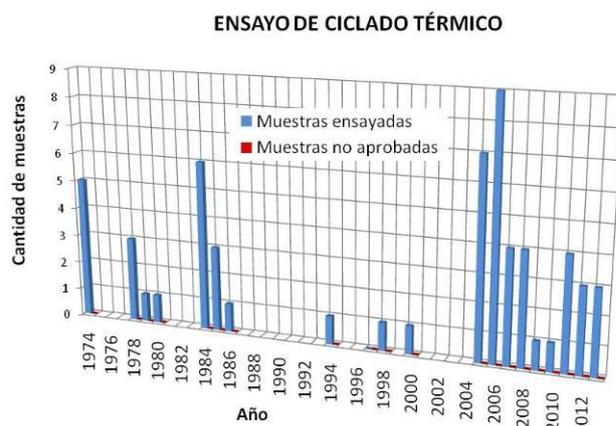
Figura 2. Ensayo de ciclado térmico

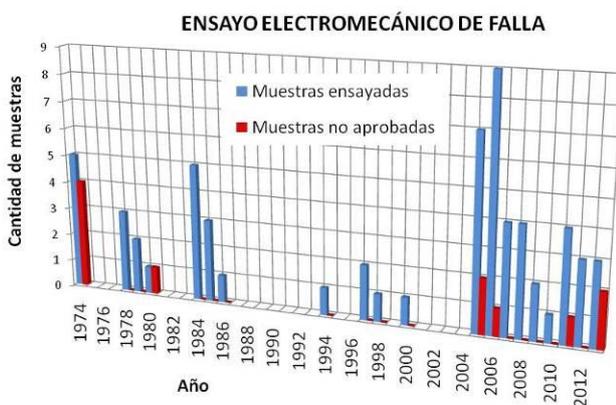
Figura 3. Ensayo electromecánico de falla

El ensayo de tracción electromecánica suele ser uno de los ensayos de la serie que más interés despierta por parte de usuarios y fabricantes. En la Figura 3 se puede observar que aún en los registros más actuales se siguen obteniendo significativos índices de no aprobación. No debe olvidarse que la falla de uno de los elementos que forma la cadena, que puede ocurrir por causas tanto eléctricas como mecánicas, termina dando origen a la falla de la cadena completa. Se estima que una de las causas de la no aprobación de este ensayo es la dificultad de los fabricantes de obtener elementos cuya carga electromecánica de falla sea uniforme entre ciertos límites, tal como exige la norma [1] mediante la aplicación del criterio estadístico impuesto.

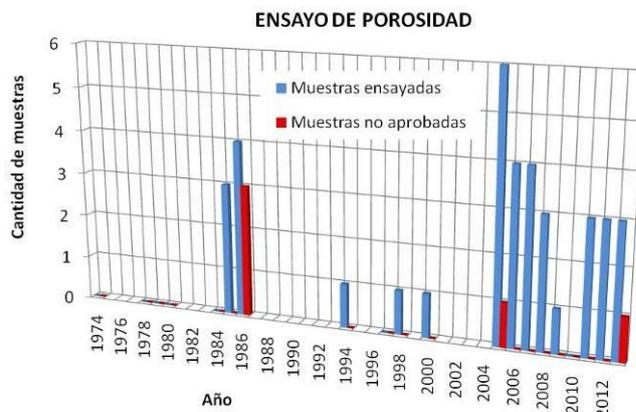
Figura 4. Ensayo de porosidad

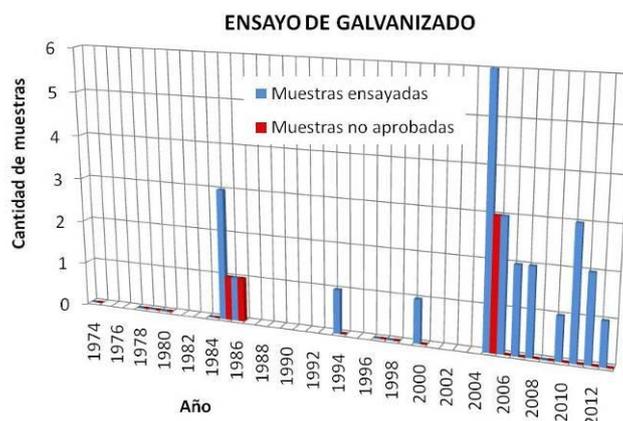
Figura 5. Ensayo de verificación de la calidad del galvanizado

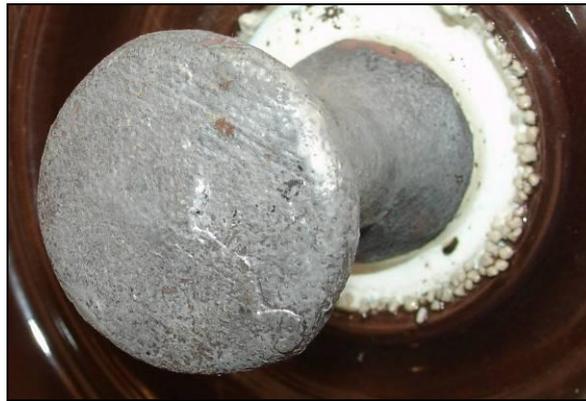
Foto 14. Detalle de un badajo con defectos de la capa de galvanizado.

Cabe mencionar que, de la observación detallada de las piezas metálicas fuera de tolerancia (pernos y caperuzas), en muchos de los casos se ha observado que las causas de dicha falla podrían deberse al poco cuidado en la terminación de las superficies, como por ejemplo rebabas mal desbastadas o excesos (chorreo) del material del galvanizado (Foto 14).
