# **CARACTERISTICAS Y PROCESOS VINCULADOS CON LA INUNDACION DE NOVIEMBRE DE 1985 EN LA CUENCA DEL A° PERDIDO-TAPALQUE (CURSO SUPERIOR)**

**INFORME 34**

**Programa Prioritario de Asesoramiento  
a Municipalidades**

Asimismo, se diferenciaron áreas con distintos niveles de riesgo sentadas en un mapa escala 1:100.000.

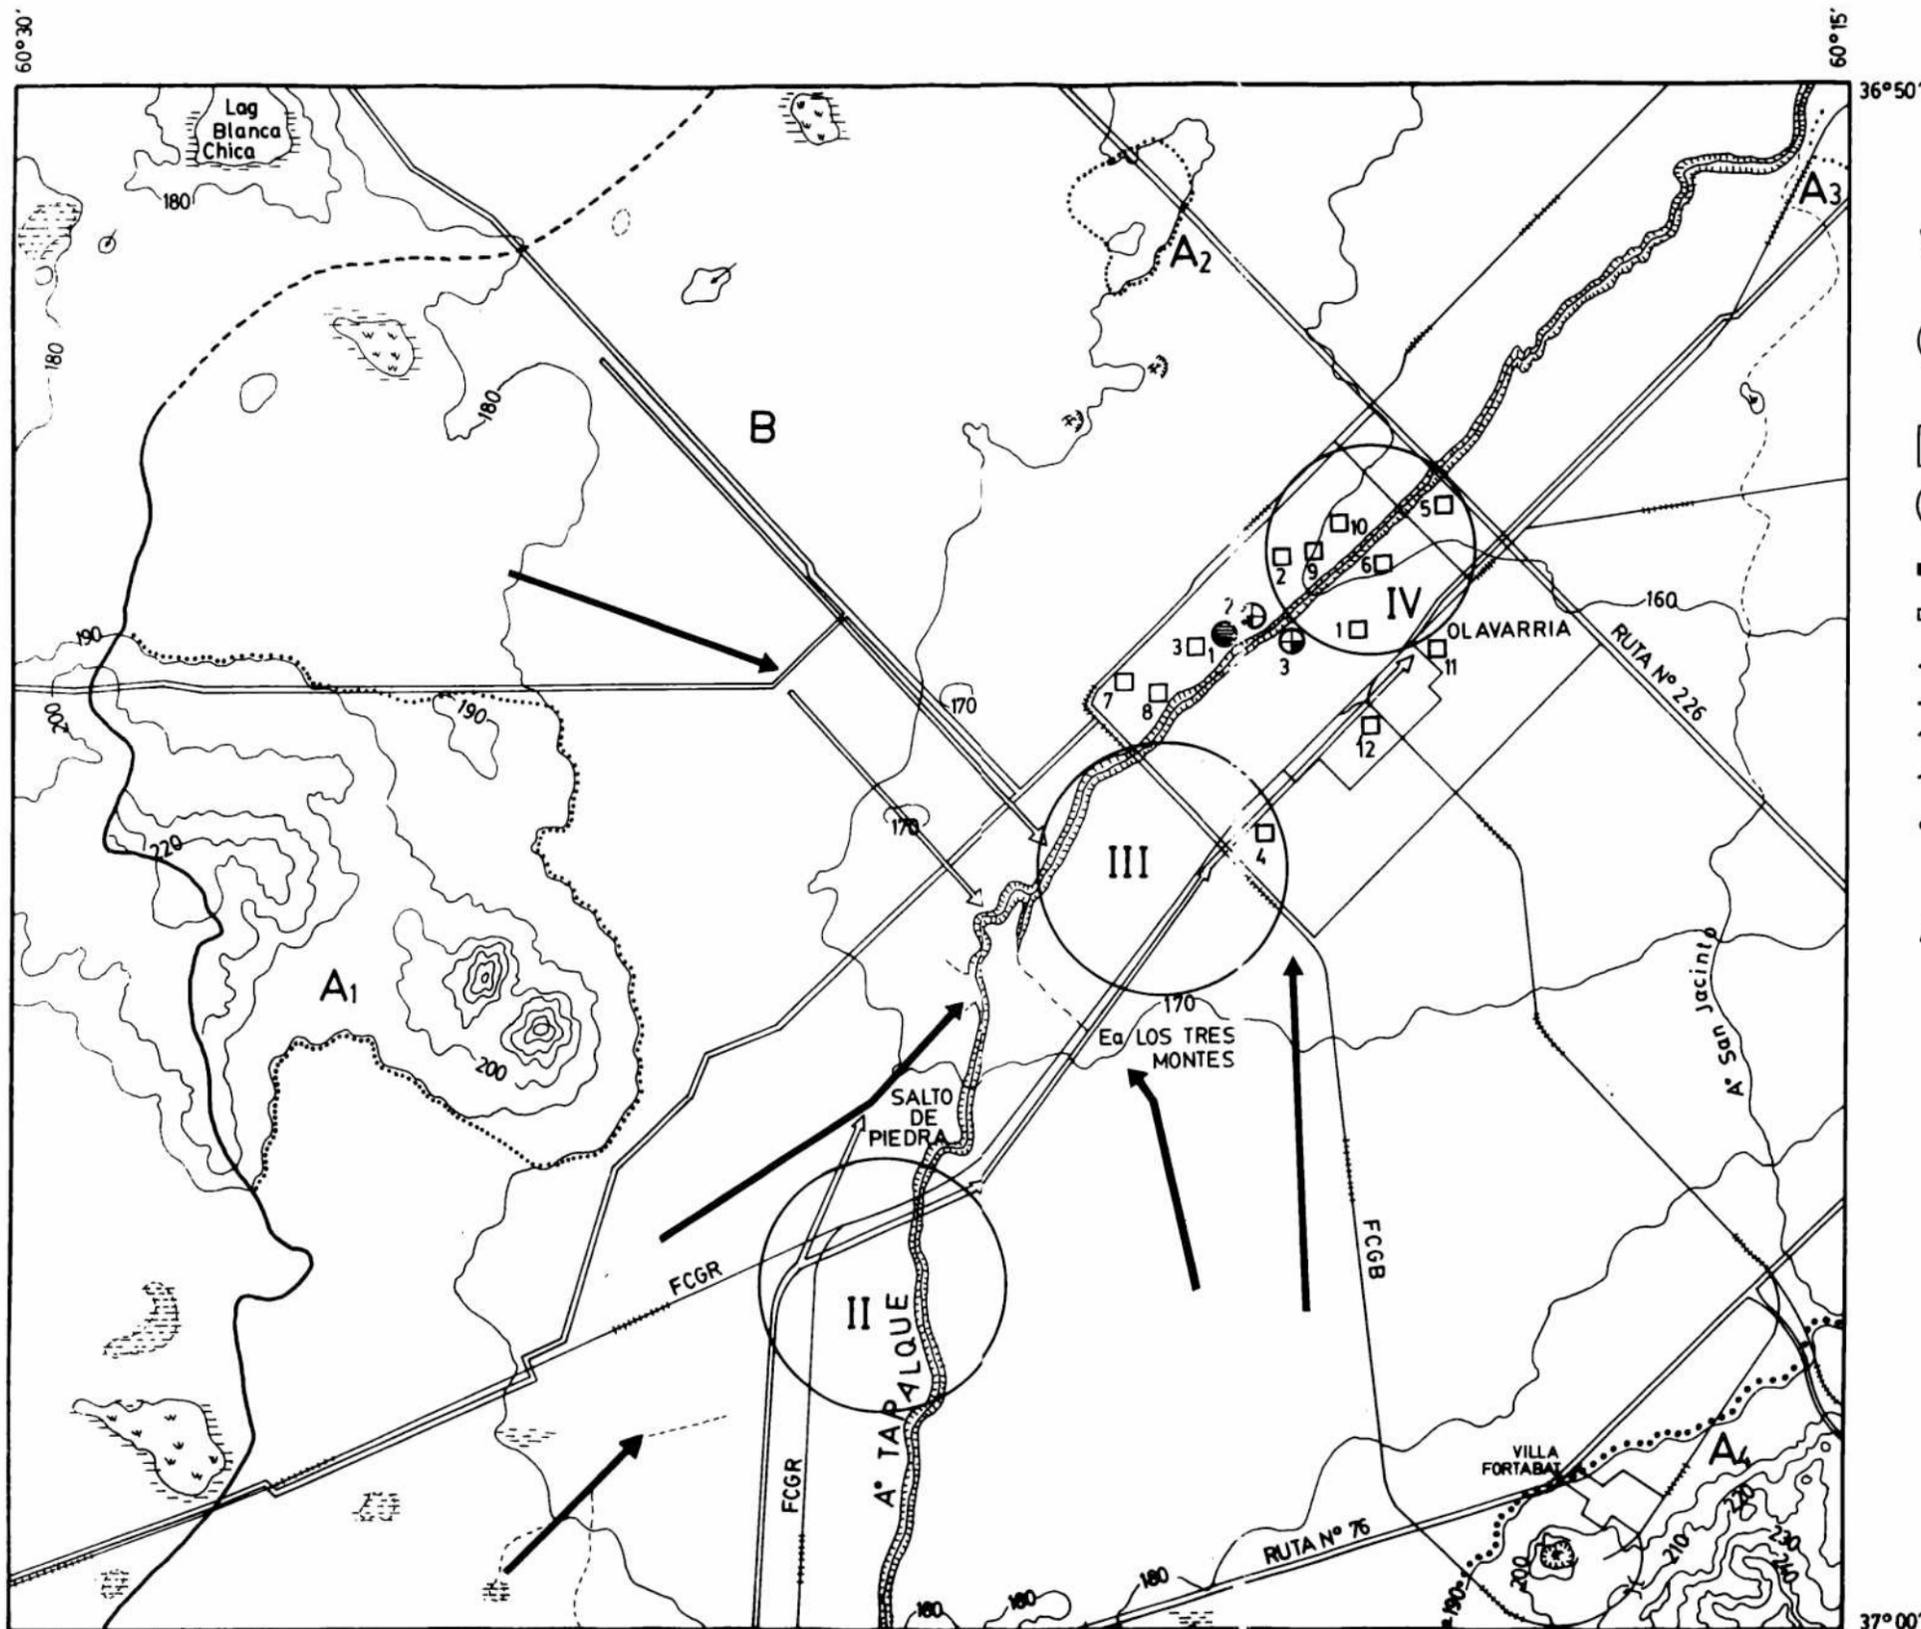
**MAPA N°3**  
**REFERENCIAS**

- EJIDO URBANO
- OBSERVACION N°
- TESTIMONIO N° 1, 2...
- Ⓜ ZONA CRITICA
- ➔ Movimiento natural del agua
- ➞ Movimiento inducido del agua
- Límite de cuenca
- - - Límite de cuenca dudoso
- ~ Cursos Permanentes
- · - Cursos Transitorios
- · · · · Límite entre Zona A y Zona B  
Zona A Relieve Pronunciado  
Zona B Relieve Suave
- A1 Subzona

Una alta densidad de datos para la ciudad de Olavarría (ver mapa N°3) contrasta con el resto de la cuenca, debiéndose esto a la necesidad de conocer con mayor detalle el área afectada en la ciudad por los grandes perjuicios que la inundación ocasiona. Fuera del éjido urbano los datos fueron recogidos más espaciadamente por razones de tiempo sin que esto signifique que la incidencia del agua no provoque también importantes daños.

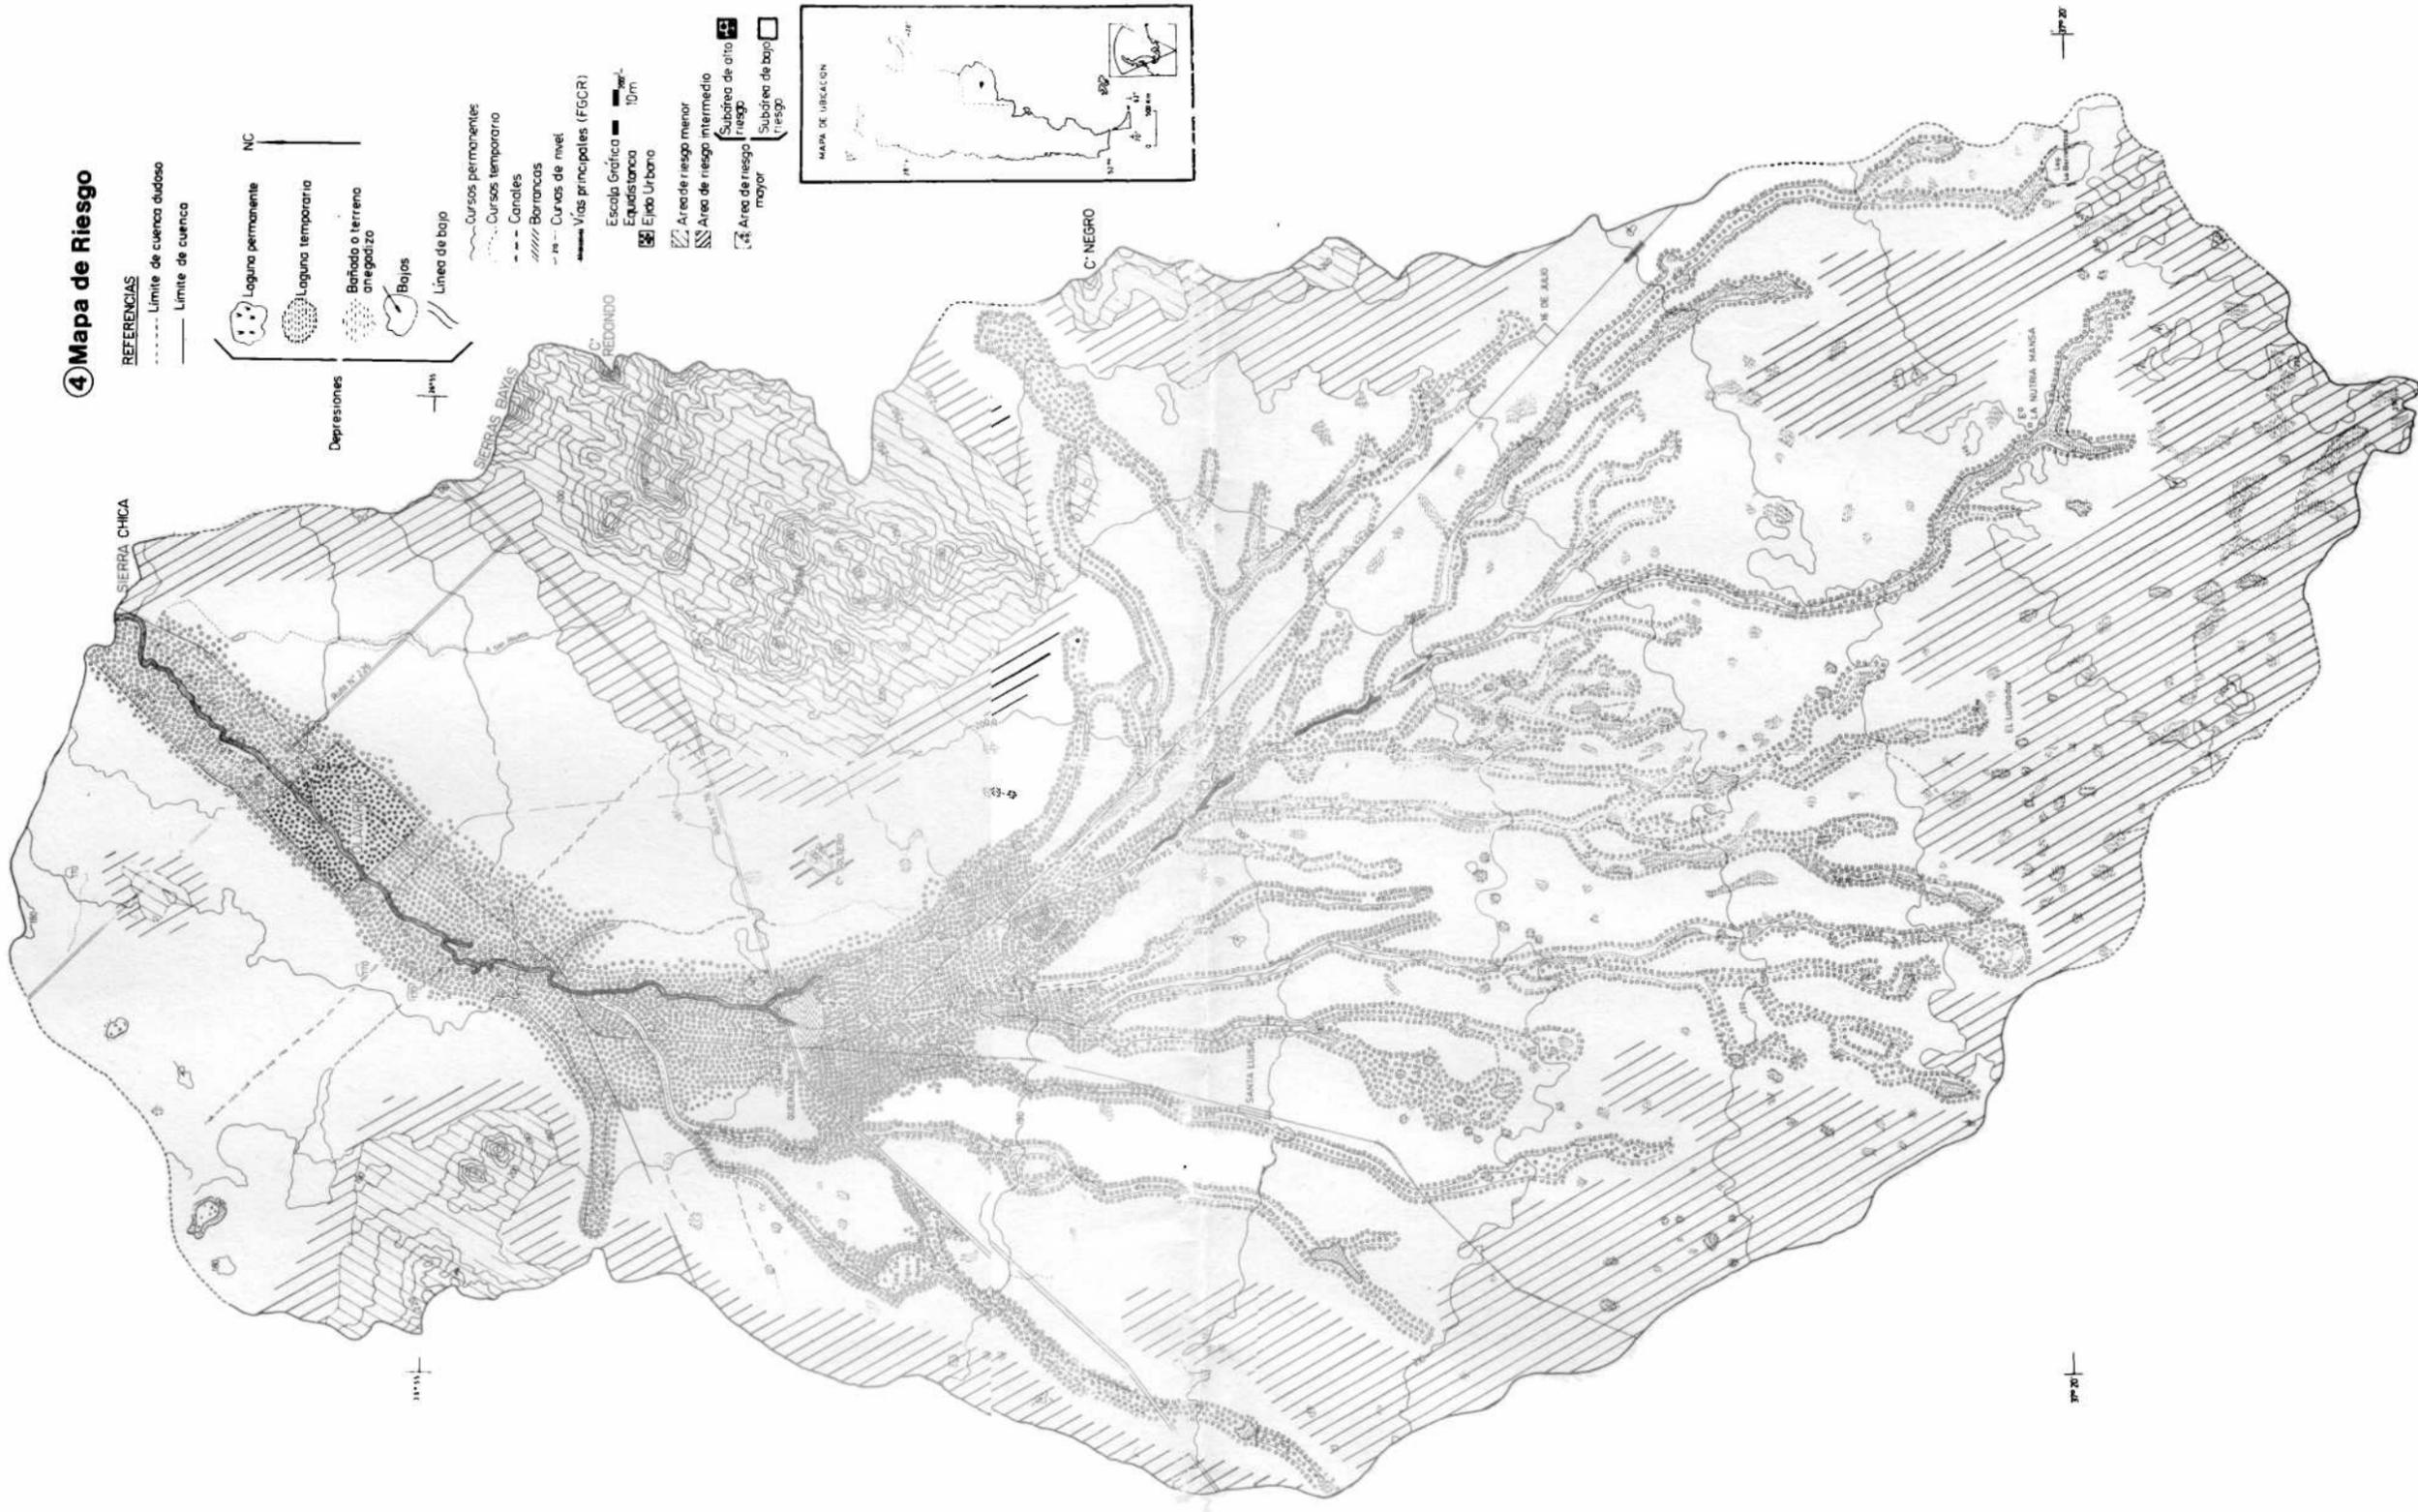
# 4 Mapa de Riesgo

- REFERENCIAS**
- Limite de cuenca dudoso
  - Limite de cuenca

- Cursos permanentes
- Cursos temporarios
- Canales
- Barrancas
- Curvas de nivel
- Vias principales (FGCR)

- Escala Grafica**
- Equidistancia 10m
  - Ejido Urbano
  - Area de riesgo menor
  - Area de riesgo intermedio
  - Area de riesgo mayor
  - Subarea de alto riesgo
  - Subarea de bajo riesgo
