ESTRATEGIAS EN LA ELEVACIÓN DEL AGUA EN LA PAMPA CHIVILCOYANA: LA NORIA DE “SAN BERNARDO”

STRATEGIES IN WATER LIFT IN PAMPA CHIVILCOYANA: LA NORIA OF “SAN BERNARDO”

María Amanda Caggiano*
Virginia Dubarbier**

Caggiano, M. A. y V. Dubarbier 2013. Estrategias en la elevación del agua en la pampa chivilcoyana: La Noria de “San Bernardo”. *Revista de Arqueología Histórica Argentina y Latinoamericana* 7:159-177. Buenos Aires.

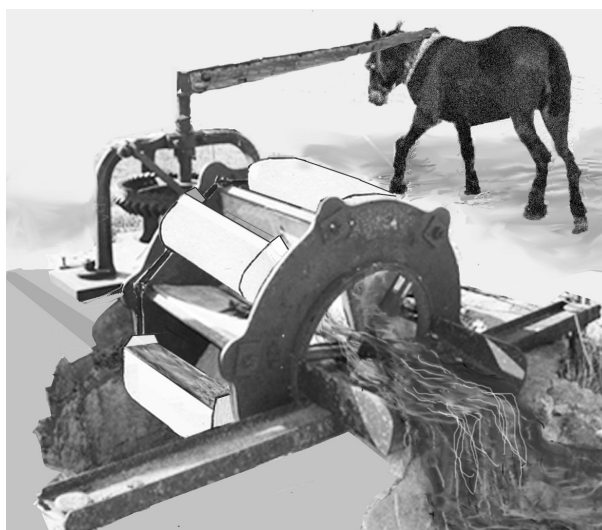
Figura 5. Recreación de la noria funcionando.

arriba, llenos de agua, vertiéndola en los compartimentos de la rueda. Estos recipientes, a su vez, volcaban el agua a través de una canaleta a la piletita y luego, cruzando un túnel, a la pileta de almacenamiento (Figuras 3, 4 y 5).
