Las Pailas. Nuevos aportes para la comprensión de la agricultura prehispánica en el Valle Calchaquí Norte

Palabras clave: Valle Calchaquí Norte, tecnología agrícola, campos de cultivo, redes de riego.

Las Pailas. New Contributions to the Understanding of Prehispanic Agriculture in the Northern Calchaqui Valley

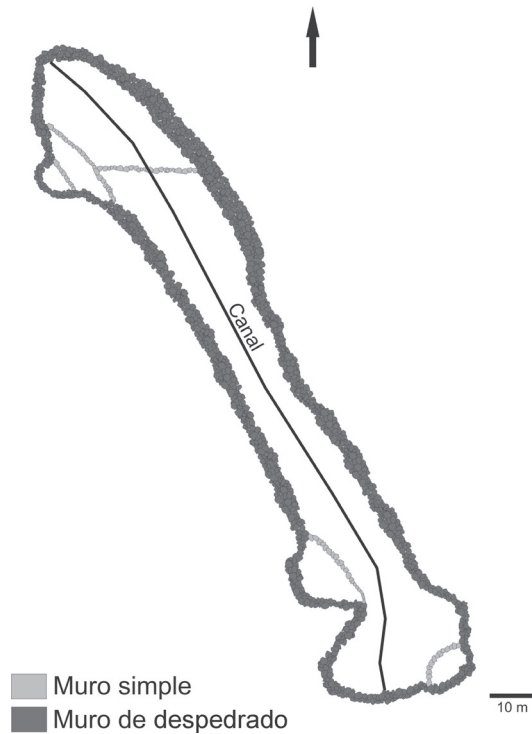
Figura 5: Canchón de cultivo alargado correspondiente a la unidad de muestreo 11, conformado por muros de despedrado y subdivisiones internas de muro simple.

Si bien en la primer subzona se distinguieron recintos circulares pequeños al interior y en los laterales de los canchones de cultivo (Figura 2), la concentración de los mismos en la segunda subzona se amplifica significativamente (Figura 5). Aquí se encuentran unidos

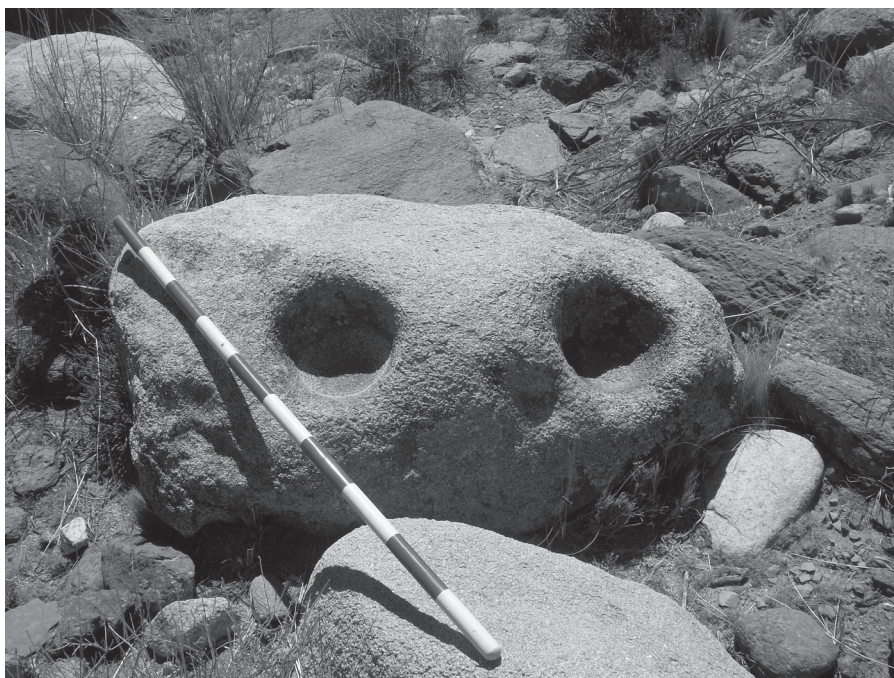
Figura 6: Mortero múltiple con unidades cupuliformes, ubicado en el interior de los campos agrícolas.

Para el caso del sector agrícola se invierte la relación, correspondiendo la mayor parte de las estructuras a morteros, ubicados en el interior de los cuadros o próximos a los recintos circulares. Contienen una o dos oquedades dispuestas sobre rocas (Figura 6), mayormente fijas. Espacialmente se disponen en los cuadros más cercanos al poblado, lo que sugiere que además de las prácticas de cultivo propiamente dichas, en estos espacios se estaba llevando a cabo al menos alguna de las etapas de procesamiento de los granos dentro de la actividad productiva.

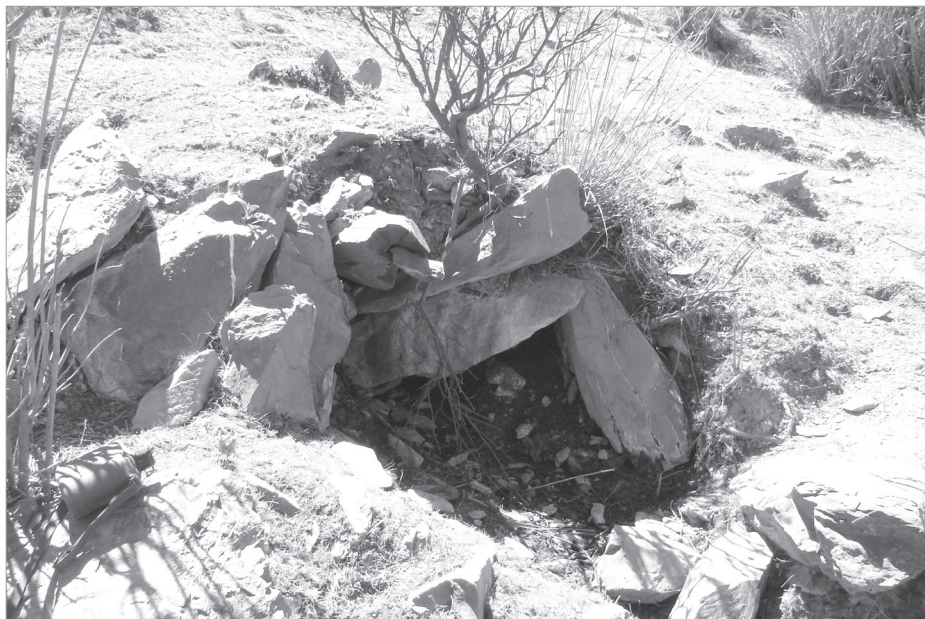
Figura 7: Salida de flujo de agua de canal subterráneo, localizado en Las Pailas 1.

El sistema de transporte de agua más distintivo descubierto en Las Pailas 1 es aquel que transporta agua subterráneamente a través de unos complejos canales totalmente tapizados en roca tanto en paredes como en base y techo. Se pueden visualizar en un caso en un corte del terreno producido por una cárcava y en una salida preparada para evacuar el agua hacia la superficie (ver Figura 7). Desconocemos hasta el momento si las funciones de este dispositivo son las mismas que los canales a cielo abierto.

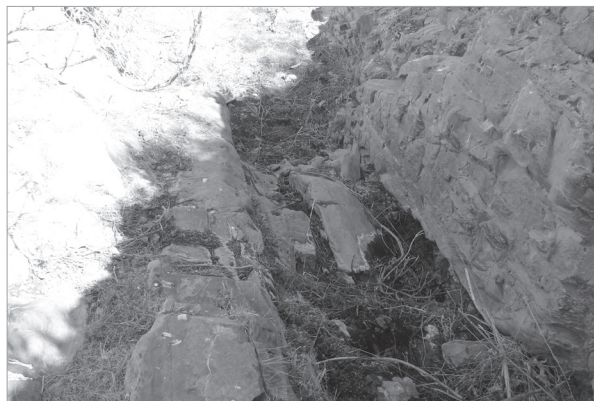
Figura 9: Roca de basamento cortada para el encauzamiento del agua.

También en relación a la captura de flujo para regadío se ha podido detectar otro interesante sistema que difiere del anterior. En varios cauces de montaña fue posible constatar en las partes altas importantes trabajos de corte y formatización de roca de base (señalados como punto 2 en la Figura 8) para lograr un eficaz pasaje del agua (Figura 9). Son conductos de entre uno y dos metros de ancho cuya función es canalizar el agua de lluvia y dirigirla con precisión a los campos de cultivo. Tres de estos sistemas fueron registrados en la ladera NE, pero existe la sospecha de que en cada cauce de montaña exista un sistema similar al menos en el trayecto que contiene los campos de cultivo.
