LOS CAMPOS AGRÍCOLAS DE LAS PAILAS (CACHI, SALTA)

LAS PAILAS AGRICULTURAL FIELDS (CACHI, SALTA)

Prieto, M.E., Y.C. Besa, G. A. Marinangeli, E.F. Riegler y M.C. Páez. 2012. Los campos agrícolas de Las Pailas (Cachi, Salta). *La Zaranda de Ideas. Revista de Jóvenes Investigadores en Arqueología* 8(2):137-149. Buenos Aires.

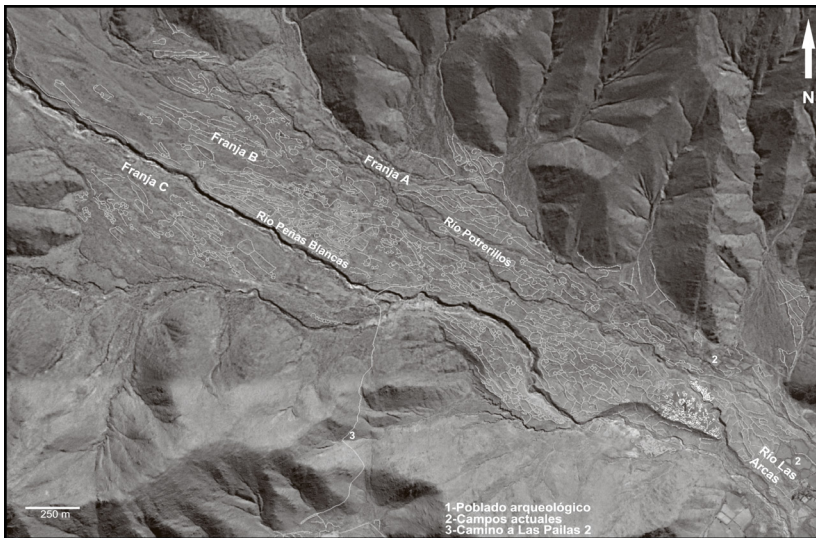
Figura 1. Sector relevado correspondiente a lo que se ha denominado Las Pailas 1.

El sitio incluye un sector residencial con habitaciones concentradas formando un poblado semiconglomerado, rodeado hacia las cuatro direcciones cardinales por campos cultivados. De noroeste a sudeste se encuentra surcado por los ríos Peñas Blancas y Potrerillos (Figura 1), ambos de cauce permanente, generados a partir del deshielo de los picos nevados que conforman el nevado de Cachi. Estos ríos se unirán luego en el río Las Arcas, que aporta un caudal hídrico significativo a la actual población de Cachi.

habitaban. En una primera instancia se realizó un relevamiento del sector a partir de imágenes satelitales (QuickBird) obtenidas desde el navegador Google Earth. Se dividió la amplia extensión agrícola en tres franjas (A, B y C) en lo que se denominó Las Pailas I, permitiendo una caracterización inicial de los campos de cultivo y recintos asociados, así como de los sectores reutilizados en la actualidad (Figura 1). Asimismo, se reconoció una nueva área, vinculada espacialmente a la anterior y muy

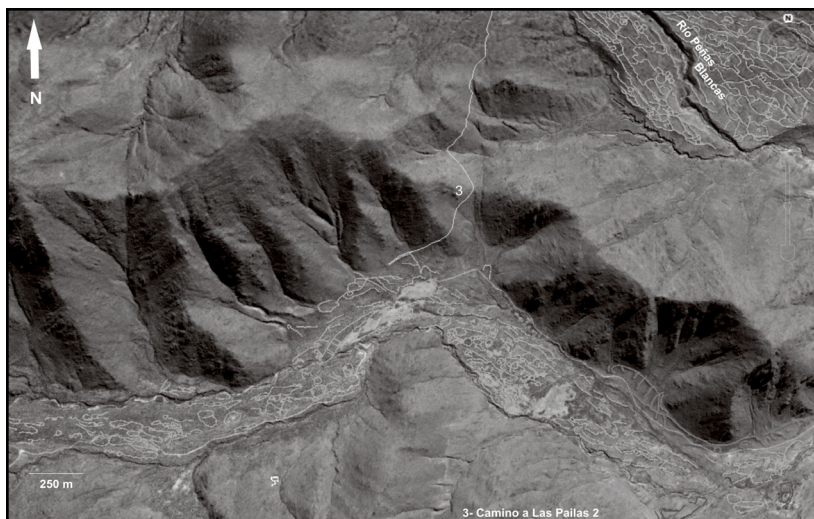
Figura 2. Sector correspondiente a Las Pailas 2. Obsérvese el camino que comunica ambas áreas.

similar en lo que hace a la estructura del espacio agrícola, que fue denominada Las Pailas 2 (Páez y Giovannetti 2011; Páez et al. 2011) (Figura 2).

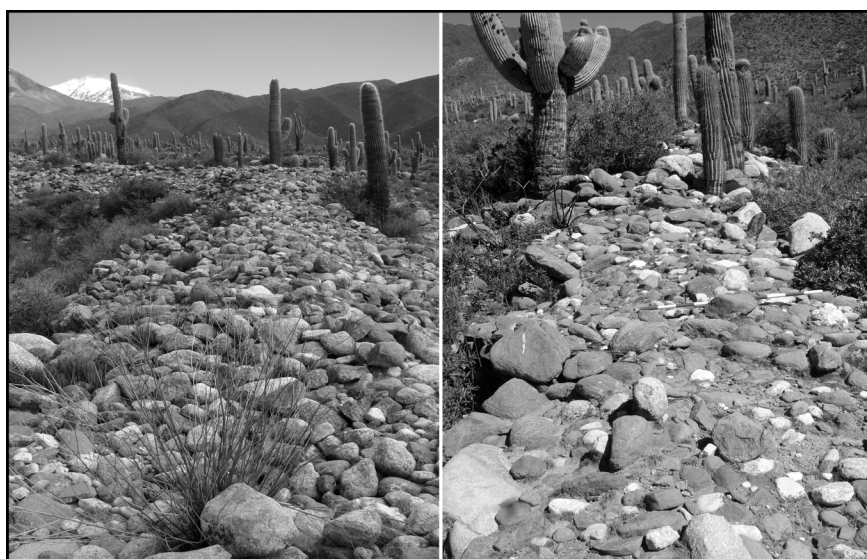
Figura 3. Despedres en medio de los campos agrícolas en Las Pailas 1 (izquierda) y Las Pailas 2 (derecha).

los campos (muros de despedre) y espacios de habitación (Tarragó y De Lorenzi 1976; Páez y Giovannetti 2011; Páez et al. 2011) (Figura 3). También se identificó una arquitectura que por su morfología podría relacionarse a la actividad

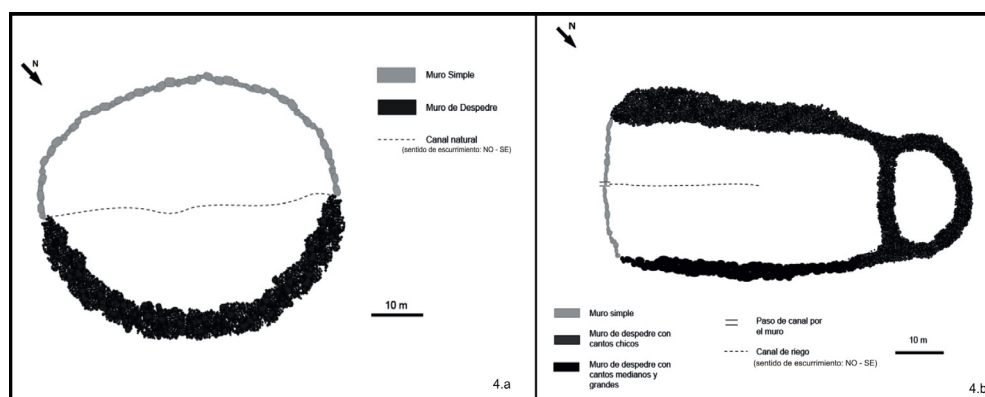
Figura 4 (a y b). Morfología de las estructuras agrícolas relevadas en el trayecto que comprende desde el poblado semiconglomerado hasta aproximadamente 800 m en dirección NO. Las Pailas 1.

de la superficie relevada. En los sectores más próximos al poblado hasta aproximadamente unos 800 m en dirección al NO, los cuadros son subcuadrangulares, subredondeados o irregulares (Figura 4 a y b). En ninguna de las estructuras relevadas, ni en aquellas observadas a lo largo de las transectas trazadas se observaron ángulos rectos. A partir de los 800 m aproximadamente, los cuadros se hacen más alargados y extensos hasta alcanzar incluso los 100 m, con predominio de una longitud sobre la otra. En algunos casos se encuentran limpios de rodados, en tanto en otros la superficie del terreno da cuenta de una escasa limpieza.

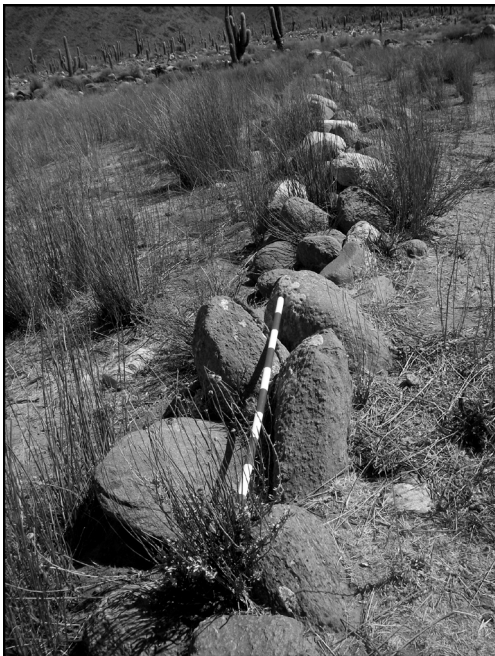
Figura 5. Alineamiento de piedras que conforma los límites de uno de los cuadros de cultivo de Las Pailas 1.

Para el levantamiento de los muros se utilizaron rodados medianos y grandes del lugar, en su mayoría de origen metamórfico y en menor medida, plutónicos, los que se apilan de manera simple o doble (Figura 5). En este

último caso, con mortero de barro y piedras. Los despedres o acumulaciones de rocas producto de la limpieza de los campos conforman, en la mayor parte de los casos, la división entre un espacio de cultivo y otro. Estos son variables en longitud y altura, pudiendo contener recintos circulares en su interior, dispuestos de manera consecutiva.

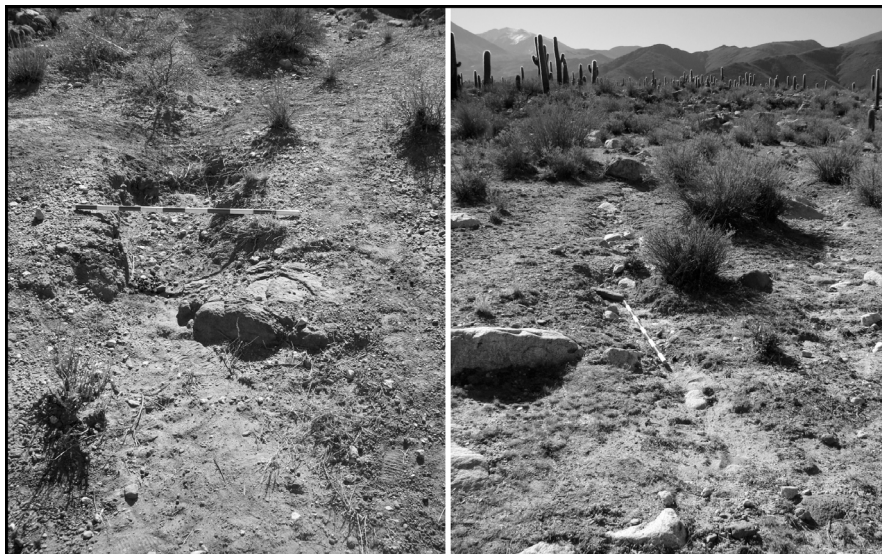
Figura 6. Canales aéreos de tercer orden.

Los canales aéreos pudieron ser clasificados de acuerdo a su morfología y dimensiones en canales de primer, segundo y de tercer orden o regueras (Denevan 1980). Los canales de primer orden son minoritarios en relación a los otros, transportan grandes flujos de agua y finalizan en un artefacto destinado a disminuir la velocidad del agua al entrar en los canales de segundo orden. Tienen dimensiones de entre 3 y 4 m de ancho, con profundidades variables. Toman el agua del río Peñas Blancas, de acuerdo a lo que pudo observarse de las condiciones estructurales de cada uno de los ríos. Los canales secundarios conducen flujos hídricos menores; miden entre 0,40 y 0,60 m. Éstos se encuentran cavados en la tierra, de geometría en sección transversal semicircular, pudiendo llegar hasta los 0,50 m de profundidad. Estos canales se ramifican en varias regueras o hijuelas de riego, que miden por lo general entre 0,20 y 0,40 m de ancho y escasa de profundidad (Figura 6). Todos los canchones relevados están atravesados por al menos un canal aéreo, dependiendo de las dimensiones del cuadro (Figura 4 a y b). En algunos casos se identificaron hasta tres canales.

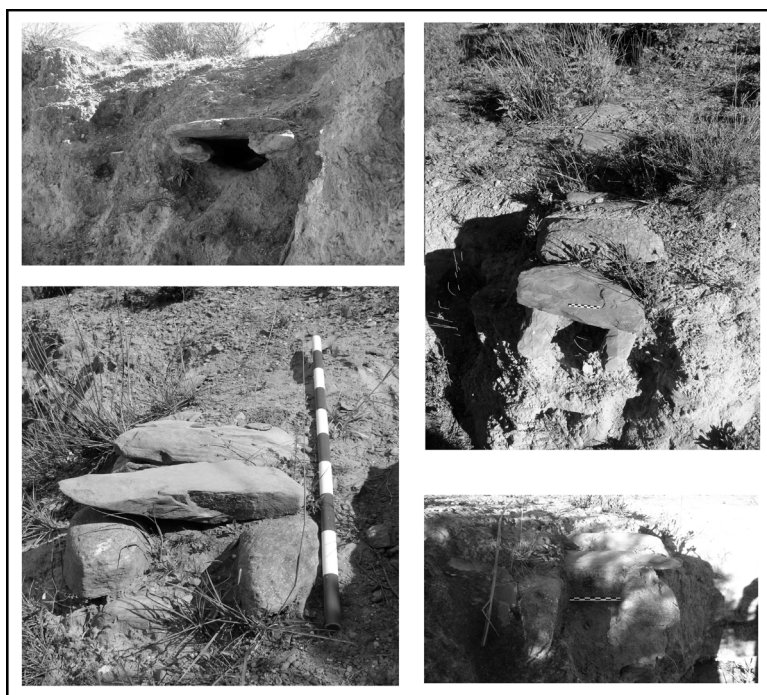
Figura 7. Canales subterráneos de Las Pailas 1 y 2.

Se trata de estructuras de sección cuadrangular, con techo y laterales confeccionados en rocas metamórficas de caras planas. En la base no presentan revestimiento,

lo que podría deberse a que quizás estarían asentados sobre niveles geológicos de arcilla, otorgando así la impermeabilidad necesaria para que no hubiera pérdida de agua por

escurrimiento. Las medidas de los canales oscilan entre 0,15 y 0,20 m de ancho interno y entre 0,10 y 0,20 m de profundidad (Figura 7). Las direcciones identificadas para cada tramo y punto relevado dan cuenta de que en algunos casos estos se habrían intersectado, dirigiéndose siempre hacia los campos de cultivo. Algunos canales están colmatados, en tanto en otros su trayecto interno se encuentra relativamente limpio. Esto hace suponer que los conductos habrían requerido una limpieza y mantenimiento frecuente para un óptimo funcionamiento en tiempos prehispánicos.

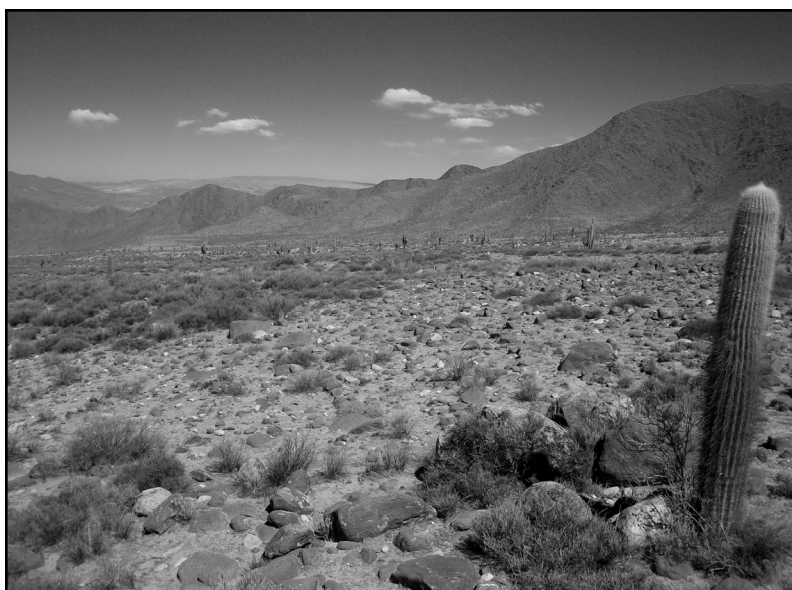
Figura 8. Campos agrícolas con delimitación perimetral, aunque cubiertos de rodados pequeños y medianos en su interior.

La existencia de campos cubiertos por rodados pequeños o medianos es una característica observada en ambos sectores. En el caso, de Las Pailas 2 está presente con mayor asiduidad hacia el extremo oeste del sitio. En Las Pailas 1 es visible hacia el extremo noroeste, coincidiendo con los canchones de mayores dimensiones y menor elaboración en su construcción (Figura 8). Una de las hipótesis
