Análisis de las posibles interfases producidas en la fijación de postes de fibra de vidrio a la estructura dentaria.

Analysys of interface potential produced in the bonding of glass fiber post to thoot structure.

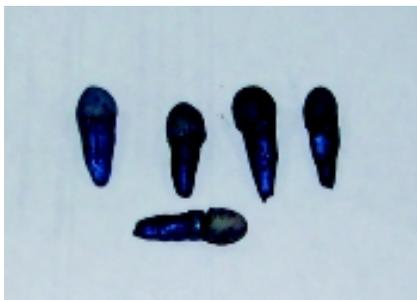
(Fig. 1)

Para el análisis colorimétrico se procedió a cubrir cada pieza dentaria, salvo en la interfase corona provisional- raíz, con una laca orgánica y los ápices fueron obturados con cemento de ionómero vítreo con la finalidad de evitar la penetración del colorante. Luego se sometieron las muestras al contacto con azul de metileno al 2% durante una semana.³¹ (Fig.1)

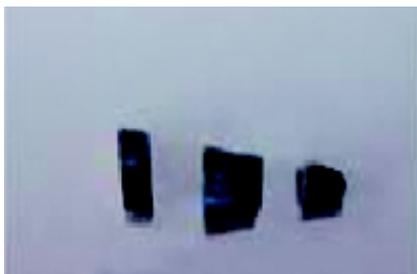
(Fig. 2)

Luego de una semana se procedió a cortar las muestras con discos de carburo, a baja velocidad y en forma transversal dejando a la raíz segmentada en tres partes (Fig 2).

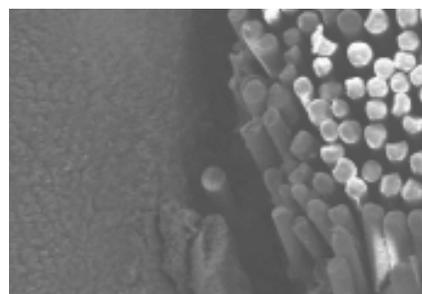
(Fig. 3)

Grupo 1: En la figura 3 se observa la magnificación de la muestra a 200X, donde se puede visualizar el material de cementación desprendido del poste de fibra de vidrio formando una brecha de 53µ.

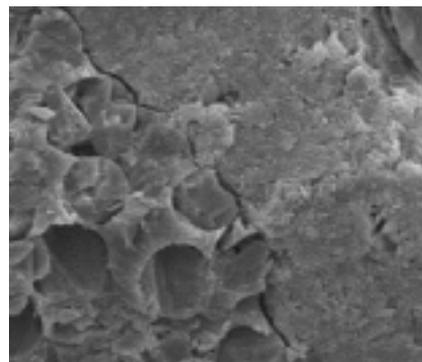
(Fig. 4)

Grupo 2: A una magnificación de 400X se muestra la figura 4 donde se observa la brecha formada entre el complejo material de cementación-poste de fibra de vidrio de 6 micrones.

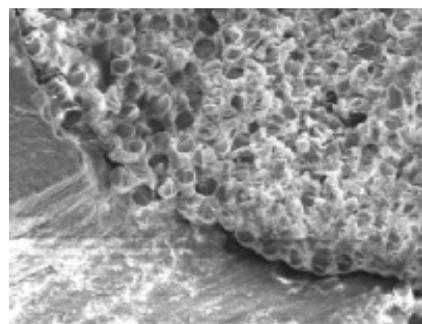
(Fig. 5)

Grupo 3: Para una magnificación de 70X el grupo 3 presenta una brecha de 20 micrones (Fig 5).

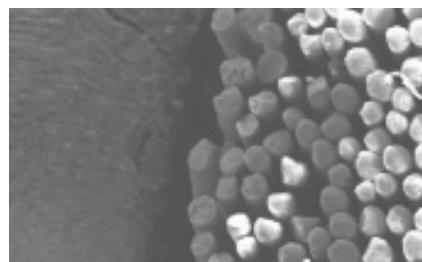
(Fig. 6)

Grupo 4: En este grupo se observa una brecha de 44 micrones a 200 X (Fig 6).

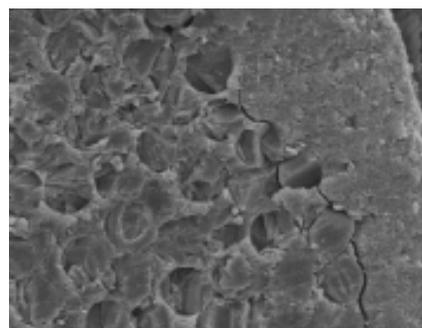
(Fig. 7)

Grupo 5: Para este grupo y a una magnificación de 400X la brecha determinada es de 4 µ (Fig 7).

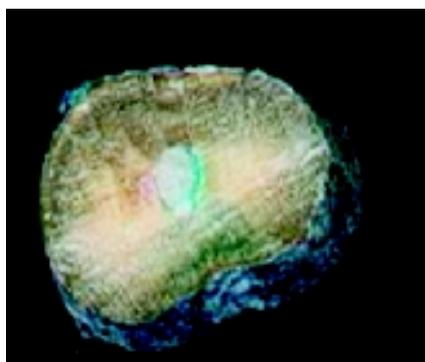
(Fig. 12)

Grupo 1: En la imagen 12 se observa la penetración del colorante en la brecha determinada por el complejo poste- medio cementante.

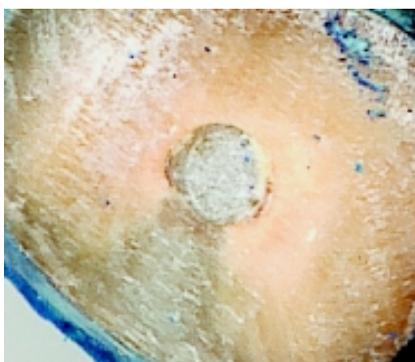
(Fig. 13)

Grupo 2: La figura 13 demuestra la ausencia de colorante en la interfase determinada por el poste de fibra de vidrio y el medio cementante. Defectos en la técnica se observa sobre la superficie de corte.

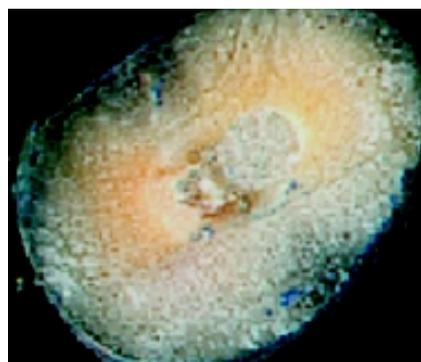
(Fig. 14)

Grupo 3: En la figura 14 no se observa infiltrado de colorante aunque se evidencia arrastre de colorante producido en el momento del corte.

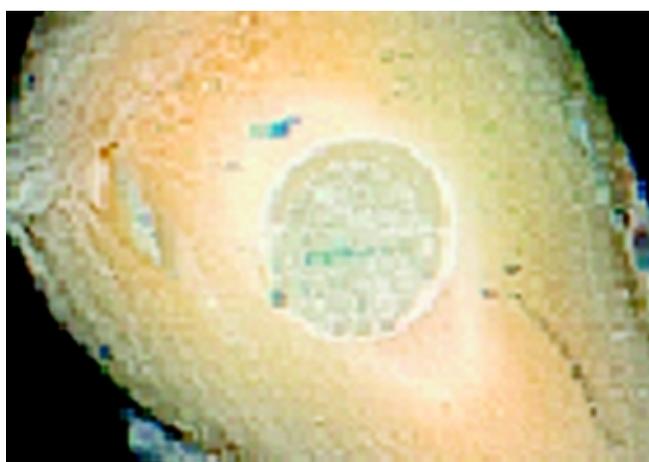
(Fig. 15)

Grupo 4: En la imagen 15 se observa

un infiltrado de azul de metileno en un sector y la ausencia de cemento en el otro desprendido posiblemente en el momento del corte.
