Dossier: Arquitectura en la Arqueología Histórica

Un área del convento de Santo Domingo, San Juan: espacio y funcionalidad a partir de una investigación histórica

An area of Santo Domingo convent, San Juan: changes and functionality based of historical research

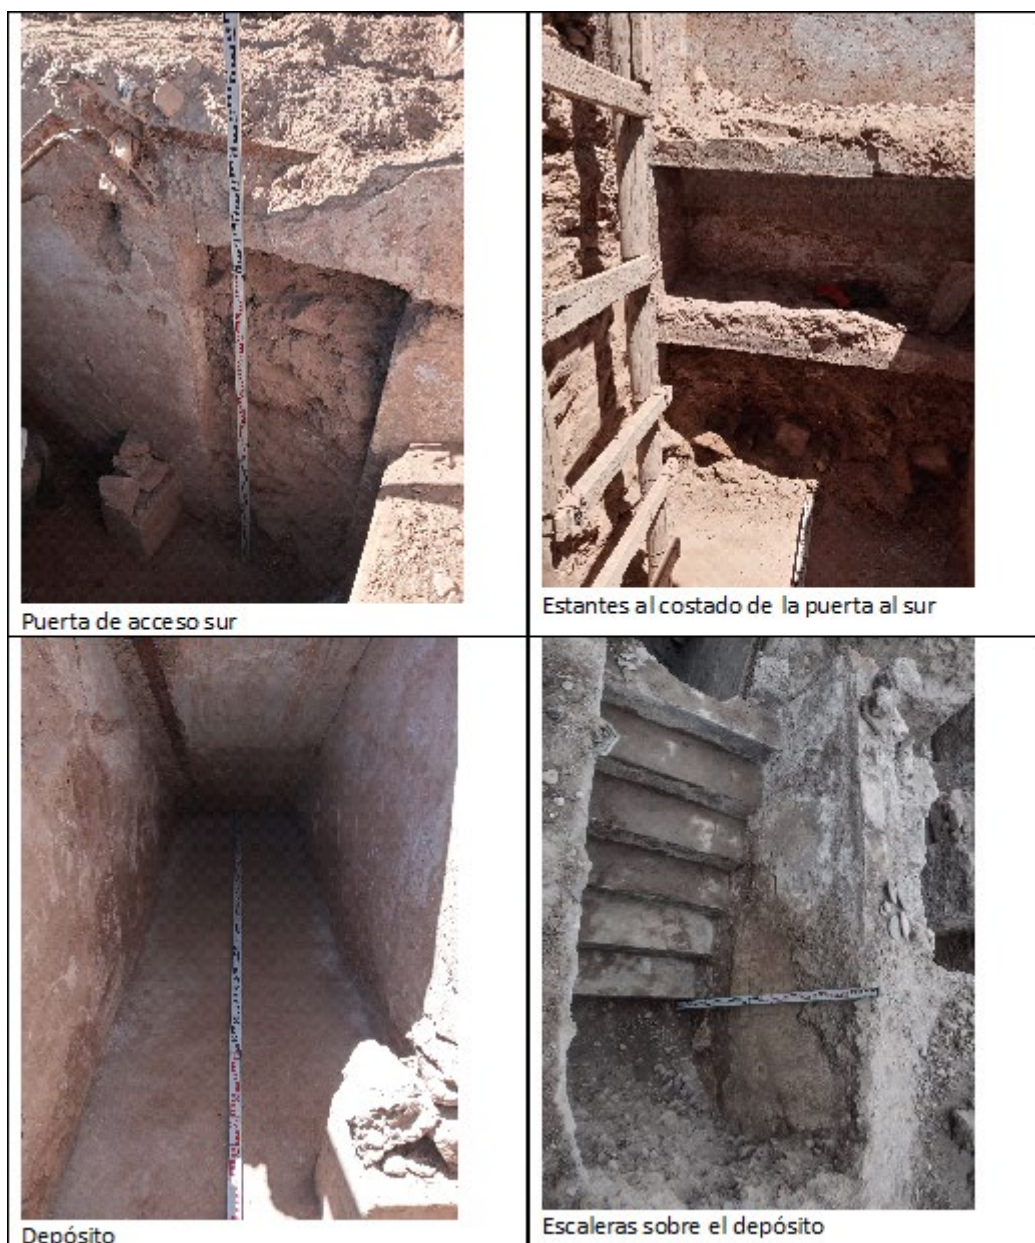
Figura 3: Imagen del proceso de excavación del montículo III.

El montículo III fue el más difícil de comprender ya que aparecían vigas, restos de hormigón y sedimentos acumulados, en un principio, sin sentido. Las cuadrículas A, B y C estuvieron determinadas en ancho por la construcción, que posteriormente sería identificada como un depósito (Figura 3 y 4). En la mayoría de ellas se llegó hasta los 2,50 de profundidad de donde se extrajeron partes de derrumbes, restos de pared, cerámicos, fragmentos de lozas, vidrios y metales oxidados.

Paulatinamente y en acuerdo al avance de la excavación, se pudo establecer que se trataba de un depósito cuyas vigas conformaban el sostén de una escalera sobre el mismo. Las paredes laterales y el techo del depósito se encontraban enlucidas y con un techo inclinado en pendiente de 2,50 m. Sobre este depósito se descubrió una escalera (cuadrícula C y F) a la cual se ingresaba por dos puertas que formaban parte de una habitación paralela al depósito (cuadrícula D y G).

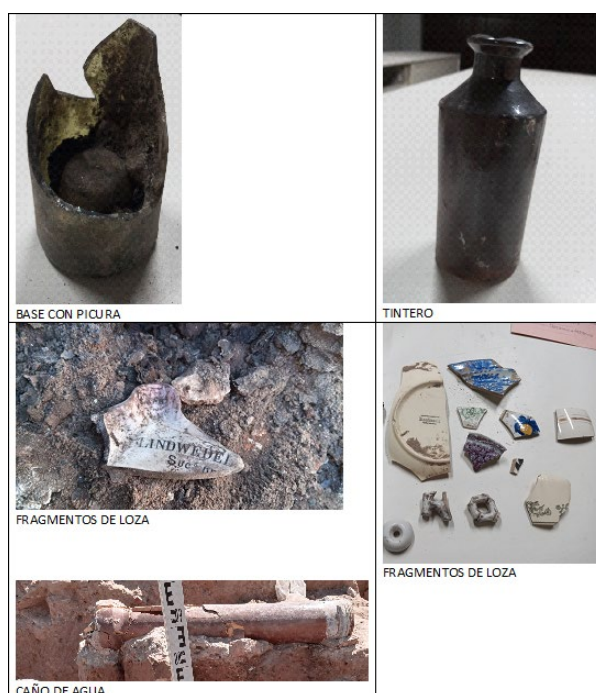
Figura 5: Imagen de caño de agua, tintero, base de botella con picura y fragmentos de loza.

De los sedimentos extraídos se han rescatado tejas y ladrillos de gran porte, cerámicos de cocina, caños, botellas, tinteros y fragmentos de loza. Del análisis preliminar de estos restos materiales es posible establecer una probable temporalidad de fines del siglo XIX y primeras décadas del siglo XX, aunque otros restos materiales aún están en proceso de identificación. Entre los restos identificados y que han permitido establecer una franja de temporalidad de la construcción se encuentran los caños para el agua, tinteros, bases de botella y algunos fragmentos de loza. Los caños vitrificados o de terracota para el agua fueron comunes hacia fines del siglo XIX, importados en general de Gran Bretaña, pero otros eran de producción nacional (Figura 5).

Por otra parte, se ubicaron recipientes vidriados de color marrón oscuro correspondientes a los denominados tinteros de transporte con pico vertedor. Estos fueron usados comúnmente entre 1810 y 1918 ya que la tinta necesitaba envases que impidieran que el sol afectase su contenido, y de allí la preferencia por la pasta color gris oscuro con el exterior marrón brillante (Schávelzon, 2018, p 283).

Se obtuvieron una gran cantidad de botellas en su mayoría sin sellos, pero con particularidades como la picura. Un ejemplar de esta fue encontrado en el montículo II a 1,90 m de profundidad. Se trata de botellas de vidrio con cavidades en la base, realizadas por soplado, que les otorgaba resistencia y un toque de estilo. La cronología de su uso se reduce entre 1840-1915 donde productos embotellados se importaban, desde principios de siglo XIX, de Francia, Gran Bretaña, España y posiblemente EEUU aunque su comercialización masiva en el Río de la Plata ocurrió a partir de mediados del mismo siglo (Becerra, et al. 2016, p 113-118) (Figura 5).

Como parte de la materialidad también se encontraron numerosos fragmentos de loza, de las cuales destacamos dos de ellos que pudieron ser identificados debido en acuerdo a sus sellos. Uno de ellos (extraído de la cuadrícula D, 0,30/0,60 m) poseía la inscripción *made in Belgium boch la Louviere* y corresponde a la producción realizada en un periodo que abarca desde 1920 hasta 1959. Mientras el otro fragmento (cuadrícula E, 0,30/0,60 m) poseía la inscripción *Ironstone J & G. meakin Hanley England* correspondiente a una firma británica que tuvo una amplia comercialización en los mercados de Estados Unidos y América del Sur, ubicándose en Argentina hacia fines del siglo XIX y primeras décadas del siglo XX (Figura 5).

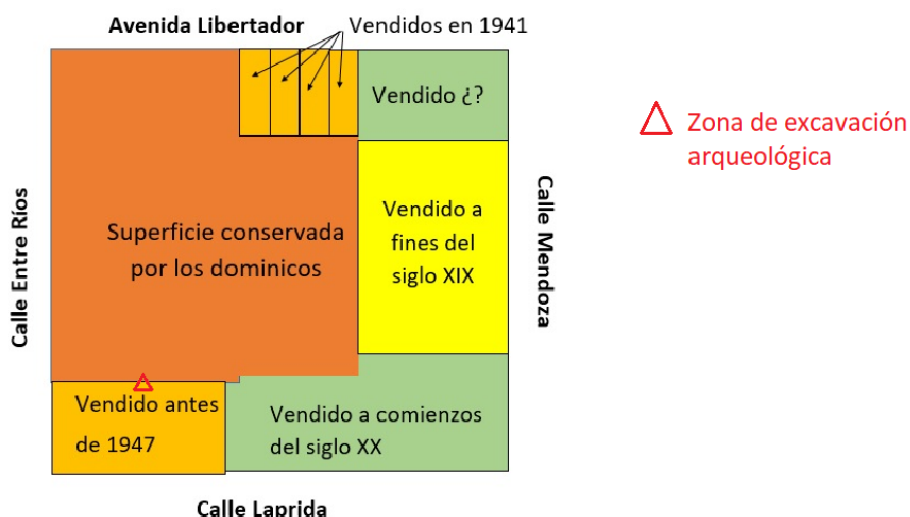
Figura 6: Croquis que presenta un esquema del progresivo loteo y venta de la propiedad de los dominicos

Posteriormente el proceso de venta continuó con los terrenos ubicados sobre calle Laprida desde la mitad de manzana hasta la esquina de calle Mendoza, quedando en posesión de la Orden aquellos ubicados desde la mitad de la manzana hasta la calle Entre Ríos. Hacia 1941 se produjeron las últimas ventas de las parcelas ubicados sobre avenida Libertador hacia la calle Mendoza (Figura 6). Estas fueron divididas en cuatro lotes, que estaban baldíos, y fueron vendidos a diversos compradores entre marzo y mayo de 1941 (Registro de la Propiedad de San Juan, Libro Capital 4, 1940, f. 319).

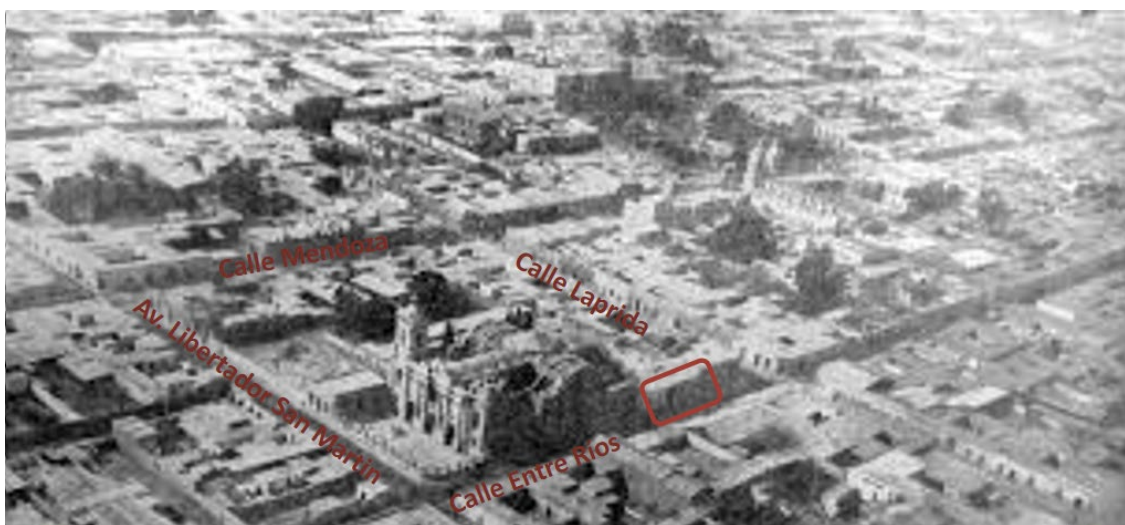
Figura 7: Imagen de la manzana de los dominicos en 1939 conformadas por la Avenida Libertador San Martín, calles Entre Ríos, Laprida y Mendoza (Obsérvese en el recuadro la construcción en estudio).

En las Figuras 7 y 8 es posible apreciar como los terrenos ubicados sobre la actual calle Entre Ríos, detrás del Templo, estaban ocupados por construcciones compatibles con fines de vivienda o comercio con diversos niveles de alzada y levantados posiblemente con adobe. La construcción que fue descubierta mediante las excavaciones arqueológicas se mantuvo en pie tras el terremoto de 1944 (Figura 9) por lo que su demolición debe haber sido posterior como consecuencia de los daños recibidos. Ya en 1963 figuraban en los informes inmobiliarios como terreno baldío. En estos mismos terrenos en la segunda mitad del siglo XX, ya sin construcciones, se cerró su perímetro con paredes sismo resistentes y se destinaron como playa de estacionamiento.

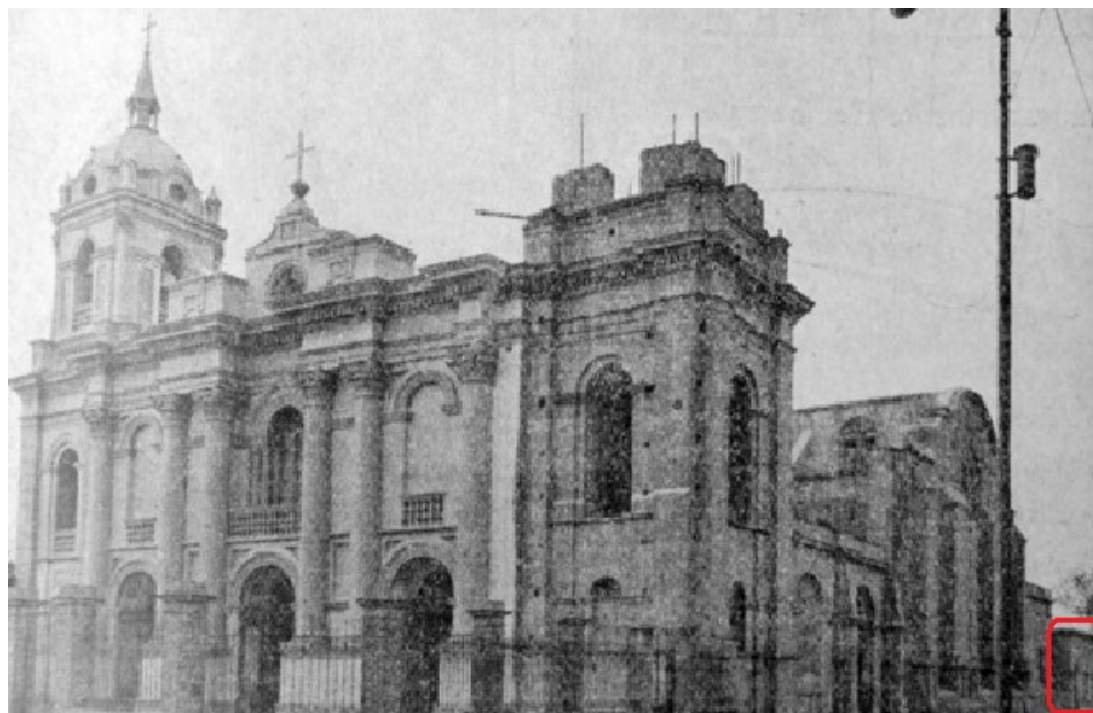
Figura 8: Vista del frente y lateral de la Iglesia de Santo Domingo hacia 1922. (Obsérvese en el recuadro la construcción en estudio).
