SEGUIMIENTO DEL PROCESO DE FABRICACION DE LAS CAJAS PORTACOJINETES PARA EL LAMINADOR CC 44 ALUAR

Laboratorio de Investigaciones de Metalurgia Física, LIMF, Universidad Nacional de La Plata, Facultad de Ingeniería, 48 y 116 (1900) La Plata, ricardo.grammatico@ing.unlp.edu.ar

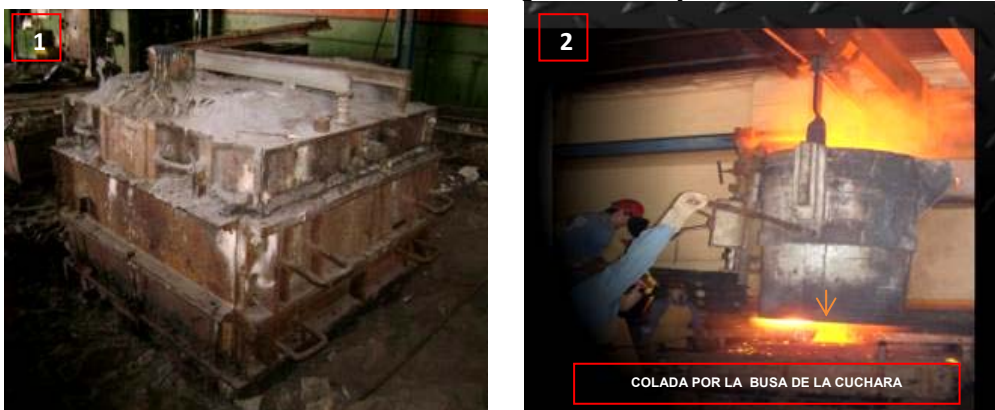
FIGURA 1 - MOLDE DE UN CAJA REALIZADO EN LINO CURE. FIGURA 2 - COLADA DE LA ALEACION EN CADA MOLDE

Esta etapa de fabricación se realizó en la empresa IMSA ubicada en la ciudad de Tucumán, donde la fusión se llevó a cabo en dos hornos de arco de 5 y 6 tn cada uno, con una potencia de 600 y 100 KVA respectivamente, una vez que la aleación estuvo en la temperatura y la composición química establecida, se procedió al trasvase del contenido de los dos hornos en una cuchara de 11 tn, para luego de la limpieza del metal y de adición de los fundentes, proceder a la colada de la aleación en el molde, figuras 1; 2; 3 y 4.

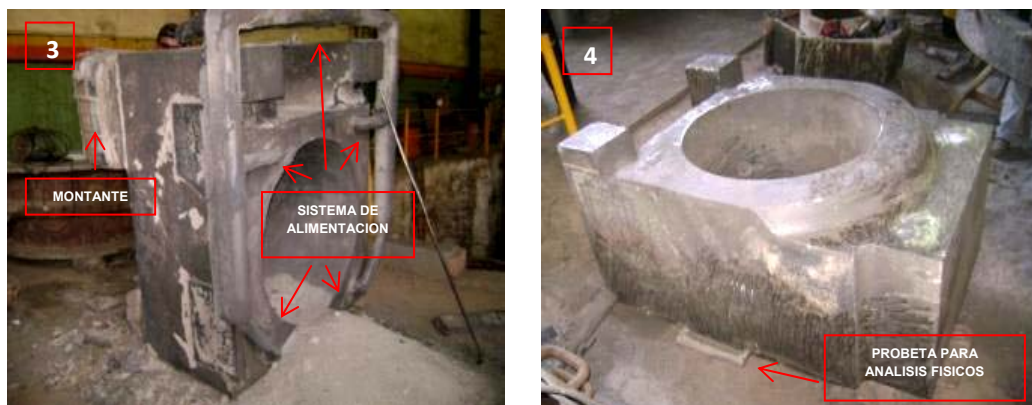
FIGURA 3 - PIEZA DESMOLDADA CON LOS SISTEMAS DE ALIMENTACION Y MONTANTES. (PESO DEL CONJUNTO 8Tn). FIGURA 4 - PIEZA REBABADA

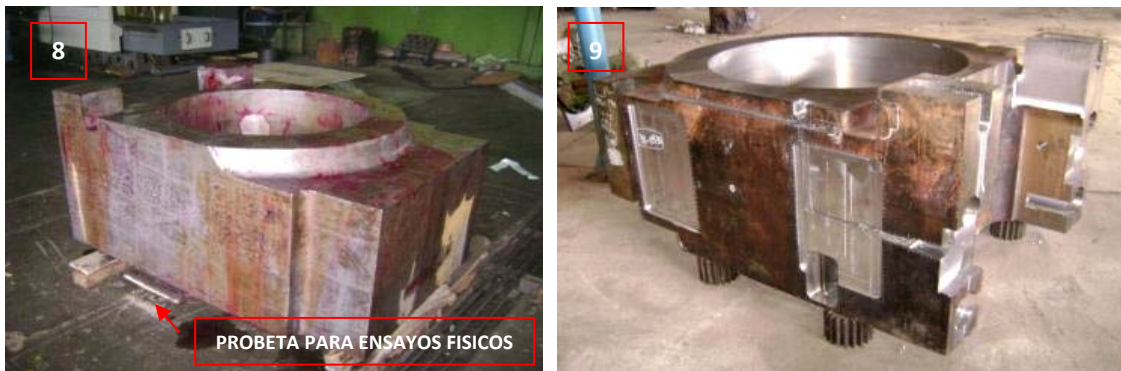
FIGURAS 6 A 9 - MECANIZADO GRUESO O DESBASTE DE LAS CAJAS PORTA COJINETES

En esta instancia se realizaron también los ensayos para obtener las propiedades mecánicas de las piezas, y comprobar que estas se encontraran según la Especificación Técnica establecida, además de la ausencia de fisuras internas y externas mediante los ensayos de ultrasonido y de partículas magnéticas respectivamente, en las figuras 5; 6; 7; 8; 9 y 10 se pueden observar las distintas etapas del proceso de mecanizado grueso o desbaste.

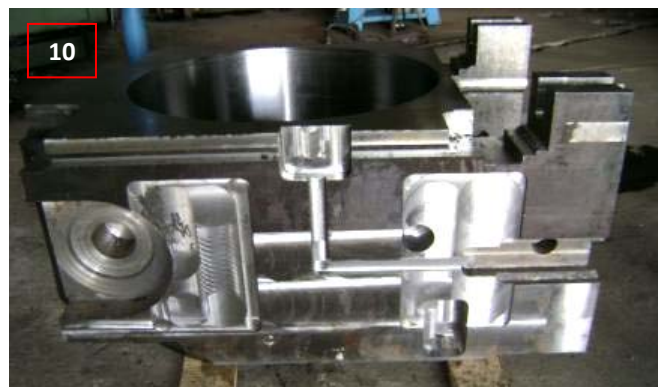
FIGURA 10 - DETALLE DEL MECANIZADO DEL ALOJAMIENTO DEL CIRCUITO HIDRAULICO EN UNA DE LAS CAJAS PORTA COJINETES

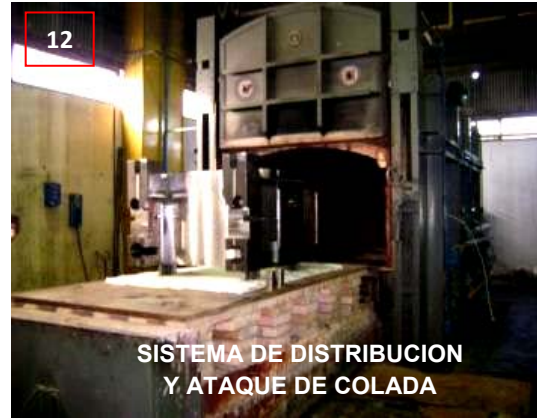
Las figuras 11 y 12 muestran la forma en que se ubicaron las piezas en el horno para la realizacion de los tratamientos termicos de normalizado y de alivio de tensiones según las curvas temperatura - tiempo establecidas.

FIGURAS 11 Y 12 - POSICIONAMIENTO DE LA CAJA PORTA COJINETE EN EL HORNO DE TRATAMIENTO TERMICO

Los tratamientos térmicos de normalizado y de alivio de tensiones se encontraron dentro de los parámetros de tiempos y temperaturas de tratamiento establecidos por la ET 30525/B para las cuatro cajas porta cojinetes.

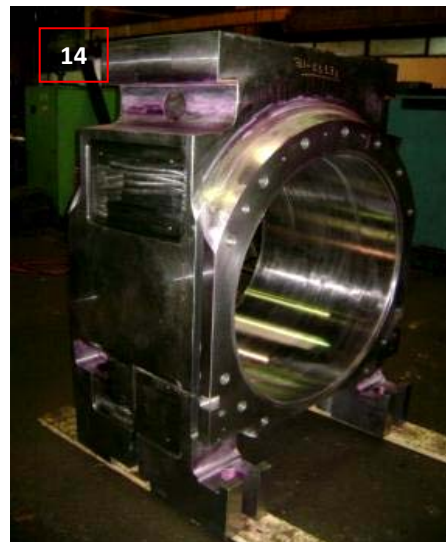
En las figuras 13 y 14, se muestran las cajas porta cojinetes en sus dimensiones finales, y listas para el protocolo final de aprobación, según con lo establecido en la Especificación Técnica ET 30528/B.

FIGURAS 13 Y 14 - CAJAS PORTA COJINETES EN SUS DIMENSIONES FINALES

En esta instancia del proceso de fabricación, se tuvo mayor detenimiento en las mediciones de las cotas finales corroborándolas según los planos vigentes; mientras que las cotas críticas como ser el agujero central del alojamiento del cojinete, se lo midió con el mismo cojinete de manera de que este no entre clavado, solo con el juego entre ambas superficies establecido según plano.
