## LA TAMBERÍA DE LOS CAZADEROS

FRANCISCO DE APARICIO

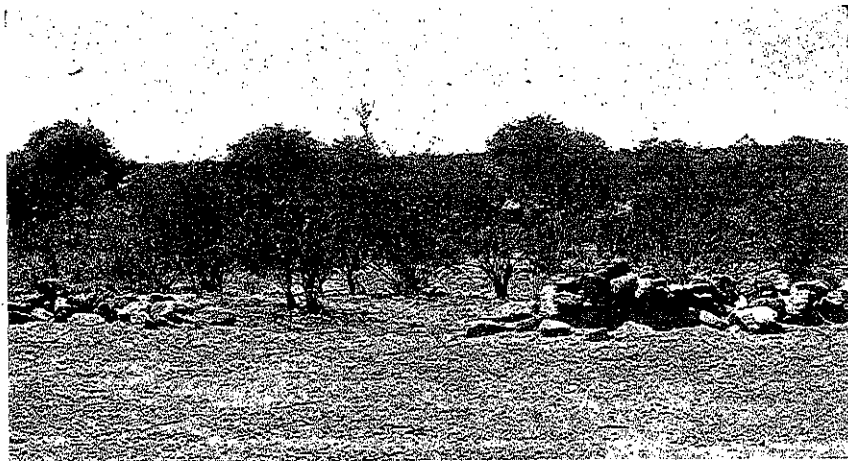
b

Amplia abertura que corresponde, posiblemente, a la puerta de acceso a la tambería.

En la planta se ha indicado la dirección con que fueron tomadas las fotografías con que procuro dar idea del aspecto general de las construcciones. Una de ellas (lámina I, b), documenta una amplia abertura en el muro del recinto mayor, abertura que parece ser la puerta de acceso. A la derecha puede verse uno de los fragmentos de aparejo mejor conservados. En esta fotografía puede advertirse que el monte que cubre la región no ha vuelto a crecer en el interior de los antiguos edificios. Curioso fenómeno que se observa también en la superficie del camino del Inca.

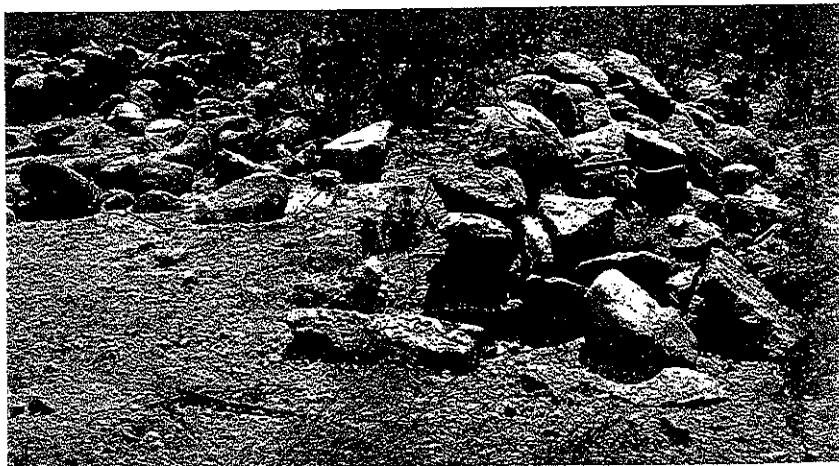
*a*

Estado actual de los pequeños aposentos, semidestruidos.

La fotografía reproducida en la lámina II a da idea del estado actual de los pequeños aposentos semidestruídos; ejemplo análogo se presenta

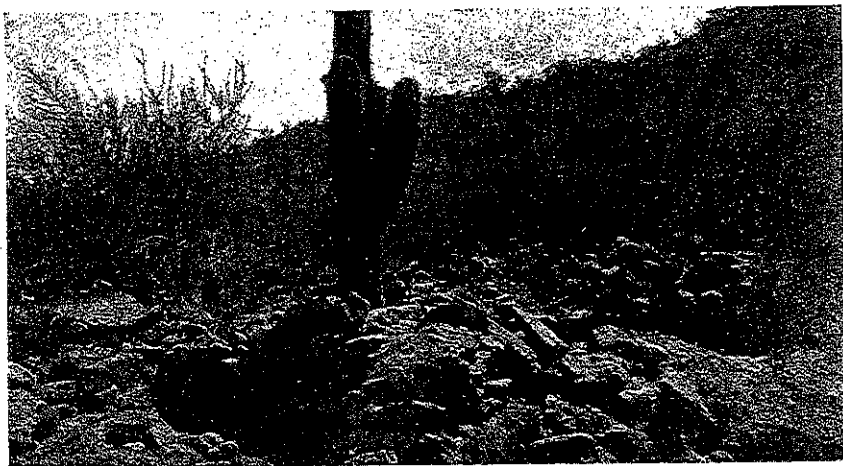
*b*

Un aspecto de las ruinas, en la parte posterior de la tambería.

en la fotografía siguiente (lámina II, b), tomada en la parte posterior de la tambería, en la proximidad del nuevo brazo del arroyo. El aspecto de los pequeños edificios aislados que se levantan fuera del conjunto principal de construcciones, puede advertirse en la lámina III a.

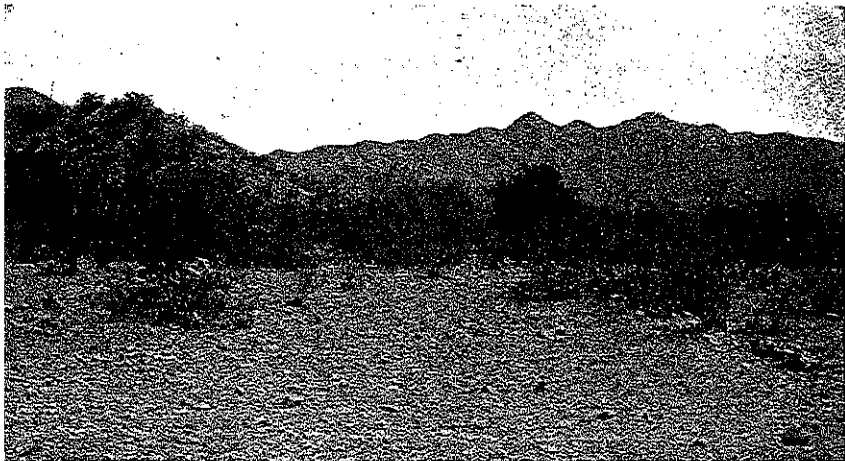
*b*

El camino del Inca, en la proximidad de "La Cancha".

Pueden considerarse como parte integrante de esta tambería dos atalayas o puestos de observación destinados, sin duda, a la vigilancia del camino. Hacia el norte de las ruinas, a muy corta distancia, la sierra describe un amplio arco, denominado el Rincón de los Cazaderos. Al penetrar en esta rinconada el camino pasa junto a un pequeño contrafuerte de muy escasa altura, no más de treinta metros sobre el nivel del terreno. La cima de esta elevación — que los del pago llaman “La Cancha” — ha sido nivelada y rodeada de un muro, muy deteriorado en la actualidad. Por medio de tan somero trabajo se ha logrado una pequeña terraza de planta irregular, de 12 por 7 metros, aproximadamente. Desde este punto se divisa todo el Rincón de los Cazaderos, y puede seguirse el camino hasta el cruce de la sierra por el portezuelo del Inca. “La Cancha”, evidentemente, ha sido un apostadero de centinelas (láminas III b a V a).

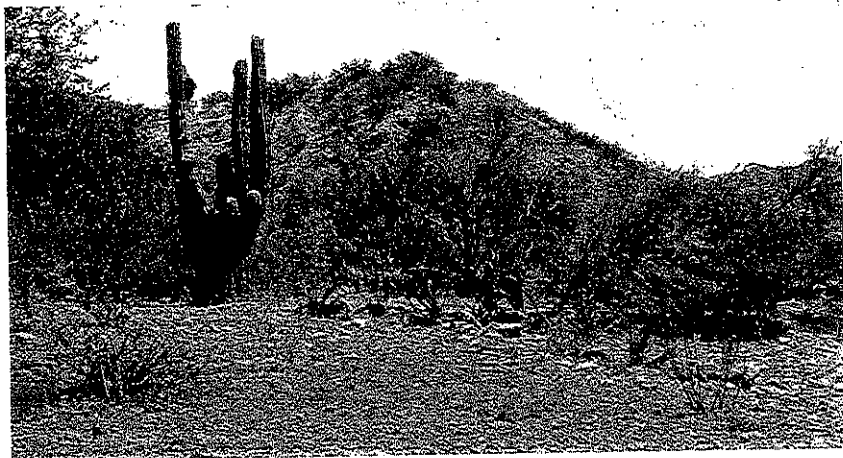
*a*

Vista general de la pequeña elevación sobre la cual se ha construido "La Cancha".

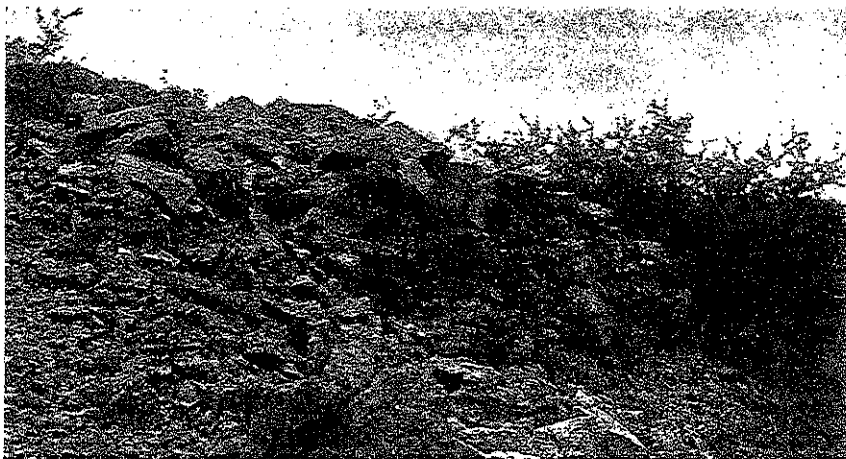
a

Muro de contención construido para obtener la superficie de "La Cancha".

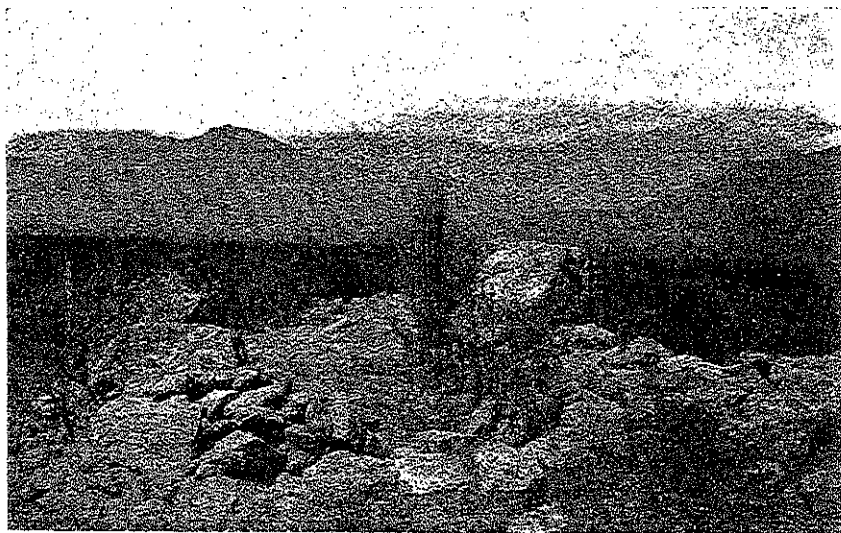
b

Detalle de las ruinas del mirador de la Loma Sola.
