## **ESTUDIOS DE BASE PARA EL DIAGNÓSTICO DE LA LAGUNA MULITAS DE LA CIUDAD DE 25 DE MAYO (BA) PROPUESTA PARA SU RECUPERACIÓN Y MANEJO SUSTENTABLE.**

Dr. Porta Andrés, Ing. Jelinski Guillermo, Argañaraz Lucila, Baldovino Wenceslao.  
Ing. Amarilla Roberto, Dra. Neschuk Nancy, Ing. Salazar Mesia Daniel

Laboratorio de Ingeniería Sanitaria (LIS), Departamento de Hidráulica, 47 N° 200,  
e-mail: [area.ingenieria.lis@gmail.com](mailto:area.ingenieria.lis@gmail.com) – [jelinski@ing.unlp.edu.ar](mailto:jelinski@ing.unlp.edu.ar)

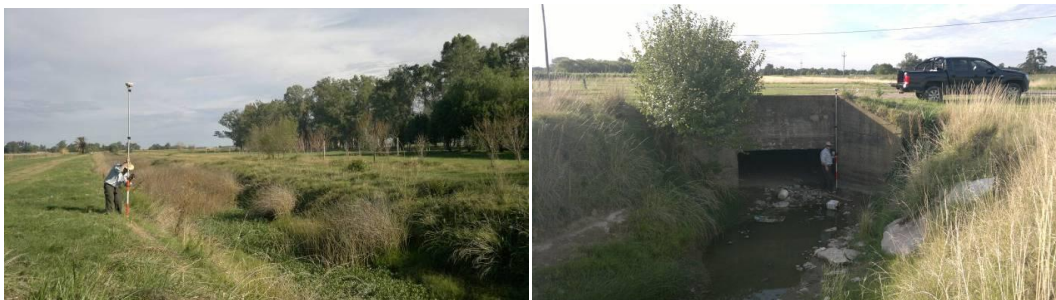
Relevamiento en el canal de descarga y alcantarillas pertenecientes.

Para ello se analizó el estado actual del Canal de Descarga y se definieron las adecuaciones que deberán realizarse sobre el canal para que cumpla con las condiciones de descarga necesarias para el funcionamiento de sistema, esto es, incrementar su capacidad de conducción a aproximadamente 10m<sup>3</sup>/s.

- Obras de infraestructura control y regulación hidráulica de la laguna: recomendándose su ejecución en el orden indicado:
  1. Adecuación del Canal de Descarga: ancho mínimo de solera de 5m y perfilado de la pendiente longitudinal a 0.0002 m/m, con adecuación y/o reemplazo de las alcantarillas de cruce del canal.
