XXXIV Encuentro Arquisur.  
XIX Congreso: "CIUDADES VULNERABLES. Proyecto o incertidumbre"

## **PATRIMÔNIO PRETERIDO: A PRIMEIRA RODOVIÁRIA DE SALVADOR**

**Raquel NEIMANN DA CUNHA FREIRE**

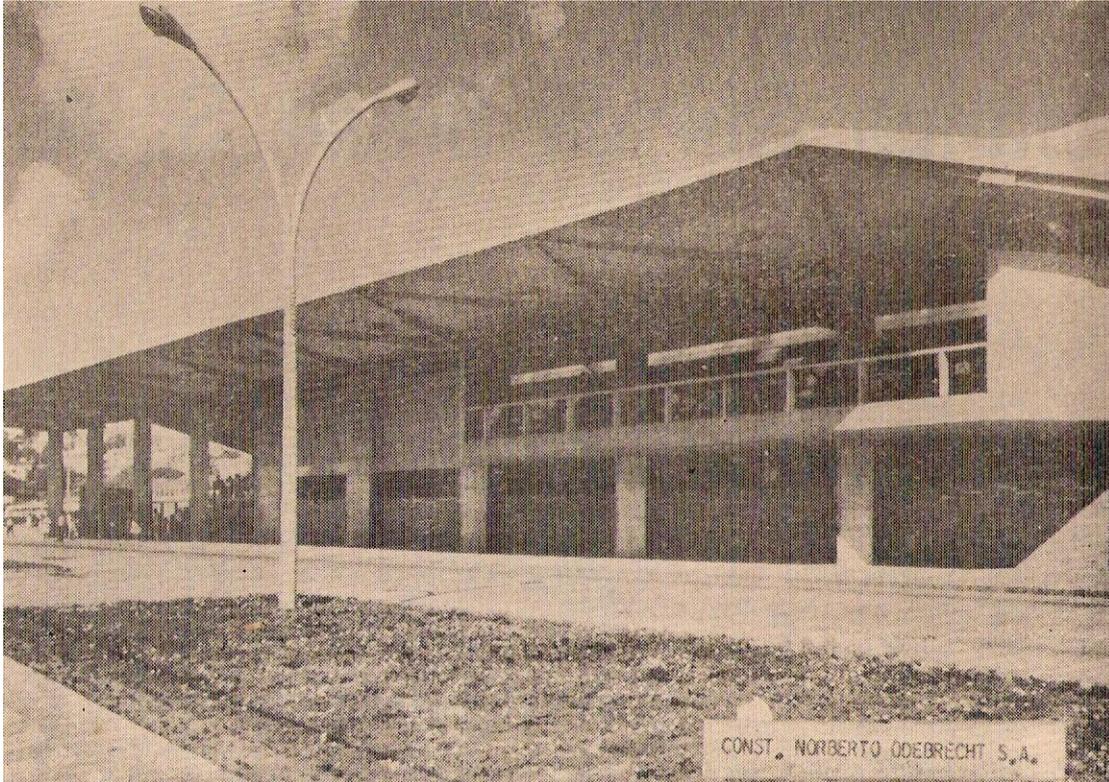
Fig. 1: Fachada da Estação Rodoviária Armando Viana de Castro em concreto aparente. (Fonte: Lions Clube de Salvador, 1968)

A fim de ultimar os cálculos da estrutura em concreto protendido desse que era o primeiro edifício e a segunda obra do Estado a utilizar o referido sistema construtivo (sendo a primeira a Ponte de Jiquiriçá, município a 252 km de Salvador), um emissário da Construtora Odebrecht viajou para o Rio de Janeiro, local onde se encontrava a SECISA (Laranjeiras, 2015), escritório subsidiário da STUP (*Société Technique pour l'Utilisation de la Précontrainte*, que adotou, em 1976 o sobrenome do seu criador, Freyssinet), responsável pelo cálculo do protendido (Estação rodoviária pronta em dezembro. *Jornal A Tarde*. Salvador, 19 out. 1962: 2; Laranjeiras, 2015).

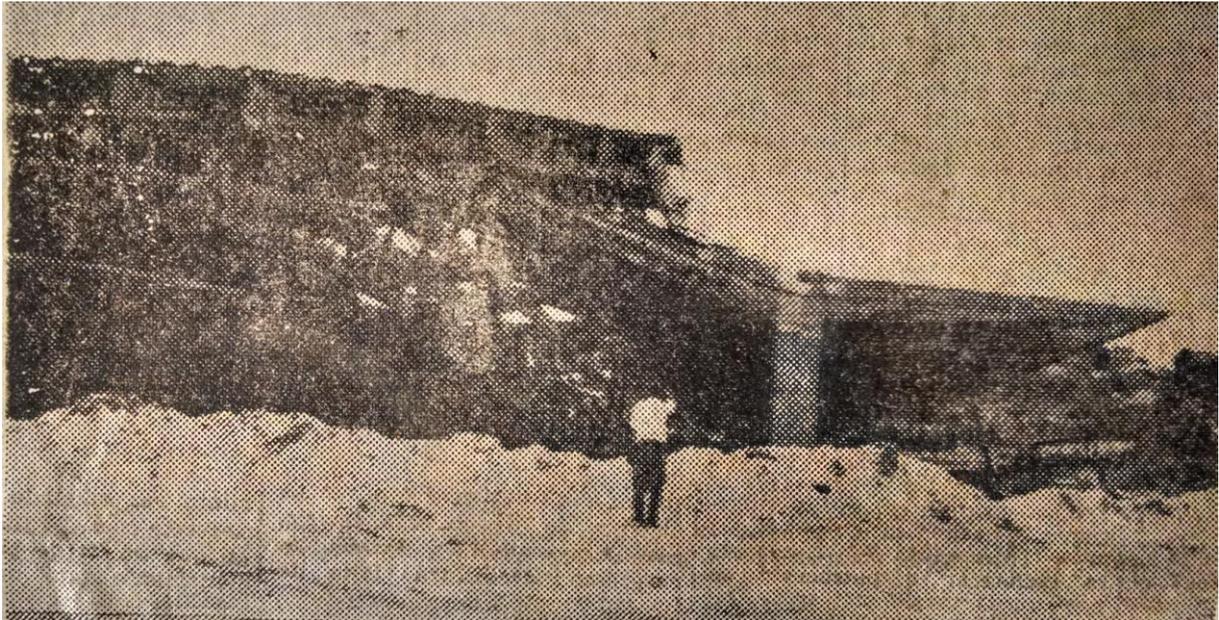
Fig. 2: Foto da cobertura após o colapso. Percebe-se o encurvamento da estrutura e a ausência do trecho do balanço que desabou. (Fonte: Acidente na construção da Estação Rodoviária. Jornal A Tarde. Salvador, 19 jan. 1963: 3)

No entanto, às vésperas da inauguração, a 18 de janeiro de 1963, um novo contratempo levou ao seu adiamento: o desabamento parcial (Fig. 2) de uma das seções da cobertura quando da retirada das estacas na desfôrma, havendo uma torção no balanço da estrutura em concreto protendido e a sua conseqüente fratura. Embora classificado como irrelevante pelos técnicos (Acidente na construção da Estação Rodoviária. *Jornal A Tarde*. Salvador, 19 jan. 1963: 3), esse acontecimento, associado ao estranhamento da população em geral ao inovador modo de construir, à rapidez da execução da obra, com certo grau de experimentalismo e seu ineditismo estrutural, trariam uma atmosfera de insegurança que acompanharia o edifício nos anos subsequentes, recorrentemente taxado como prestes a desmoronar. Diversas vezes, técnicos, arquitetos, engenheiros e o próprio CREA<sup>2</sup> foram chamados para verificar a sua estabilidade. Ainda nos dias de hoje, ecos de boatos sobre seu iminente desabamento podem ser ouvidos na calçada abrigada sob sua marquise.

Apesar de nunca divulgada publicamente a causa do colapso, o engenheiro e professor aposentado da Escola Politécnica da UFBA, Antônio Carlos Reis Laranjeiras, técnico do DERBA à época do acidente, relatou-nos em entrevista que essa se tratava de erro de cálculo. Segundo parecer que apontava o equívoco no projeto estrutural, baseado na opinião técnica do engenheiro Carlos Machado, presidente da STUP no Brasil (Laranjeiras, 2015), foram realizados reforços com cabos externos revestidos de concreto e reduzidos os balanços ainda durante a obra para que a cobertura pudesse resistir às solicitações.

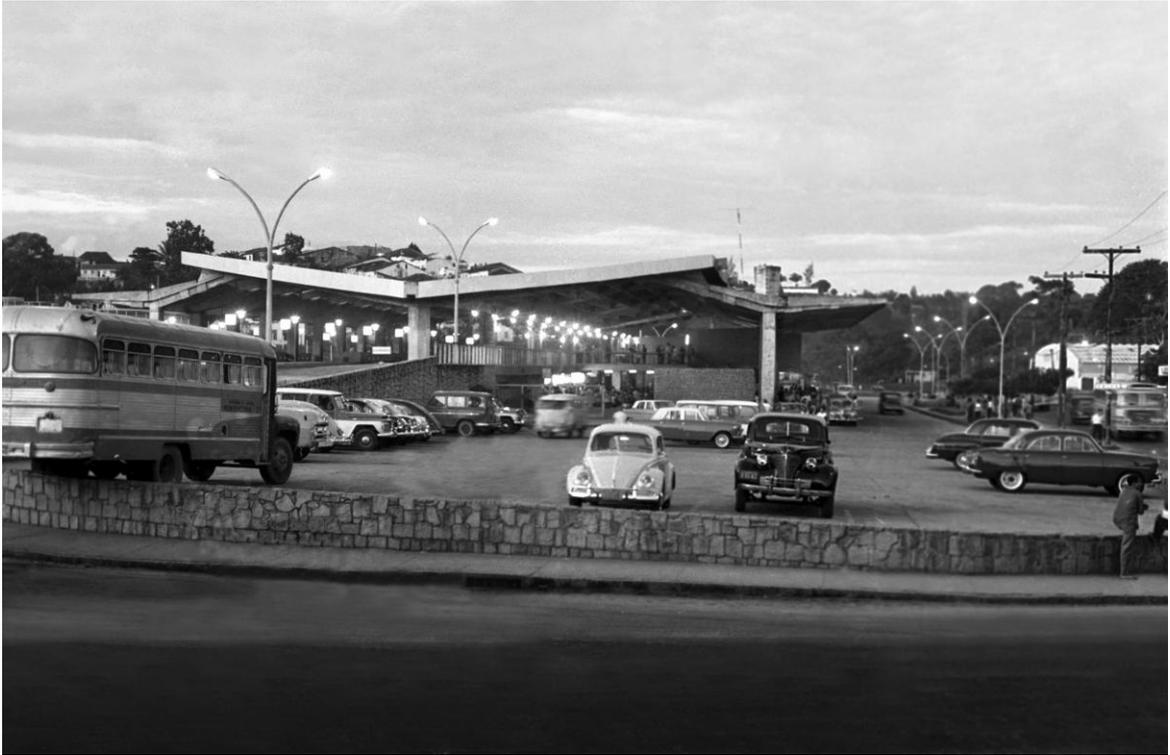
Fig. 3: Vista das asas das coberturas da Estação Rodoviária. (Foto: Walter Lessa, 1963)

Os nós de reforço executados nas vigas trapezoidais resultaram na breve fragmentação da leitura das peças, interferindo parcialmente na limpeza do arranque dos pilares, mas não na sua apreensão análoga a galhos de árvores, amarrando-se nas vigas irmãs das marquises mais abaixo. Manteve-se toda a beleza do apelo plástico da cobertura que parece querer alçar voo (Fig. 3): a sensível implantação no terreno a faz partícipe do relevo e soberana na paisagem ainda em construção, tendo na elegante caixa d'água um elemento de destaque, um marco visual (Fig. 4). Não somente pela função que abriga, símbolo por si só de modernidade, de desenvolvimento urbano, local escolhido para jantares comemorativos e exposições das realizações do governo em voga, o edifício quer se fazer presente, convidativo, notável, seja pela inovação da técnica construtiva, pelos enormes vãos obtidos com seções delgadas, por abrir-se para a cidade e recriar a paisagem.

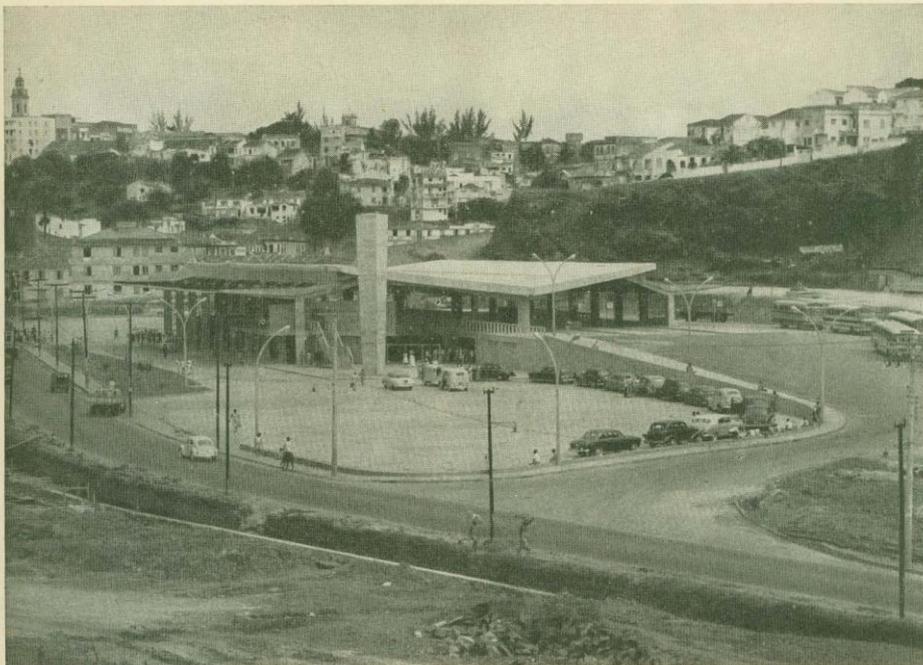
ESTAÇÃO RODOVIÁRIA DE SALVADOR, Bahia.  
Em concreto protendido, construída no prazo de 11 meses.  
Arquiteto: Diógenes Rebouças.

Fig. 4: O protagonismo do edifício na paisagem em construção e a elegância da caixa d'água. (Fonte: Construtora Norberto Odebrecht S.A.. *20 Anos CNOSA MCMXLV MCMLXV. Salvador e Recife, 1965.*)

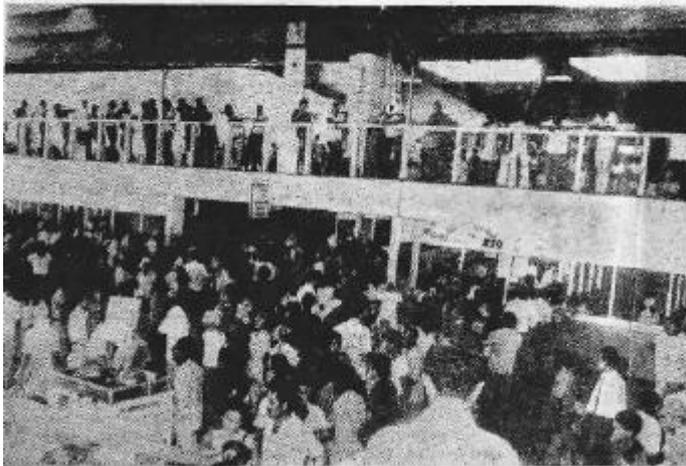
Fig. 5: Foto interna, durante a Semana Santa, mostrando a relação entre os pavimentos. (Fonte: Bahia católica revive o drama milenar da Paixão. *Jornal A Tarde*. Salvador, 20 abr. 1973: 3).

**FUNCIONAMENTO, DESATIVAÇÃO E NOVA FUNÇÃO** Desenvolvida em dois níveis (Fig. 5), a Rodoviária tinha as bilheterias e os sanitários no pavimento térreo, juntamente com a administração e os boxes de serviço, enquanto as plataformas de embarque e desembarque (Fig. 6) e a lanchonete/ restaurante se encontravam no primeiro pavimento. Quatro rampas e duas escadas articulavam o conjunto: metade das rampas para pedestres, uma para os

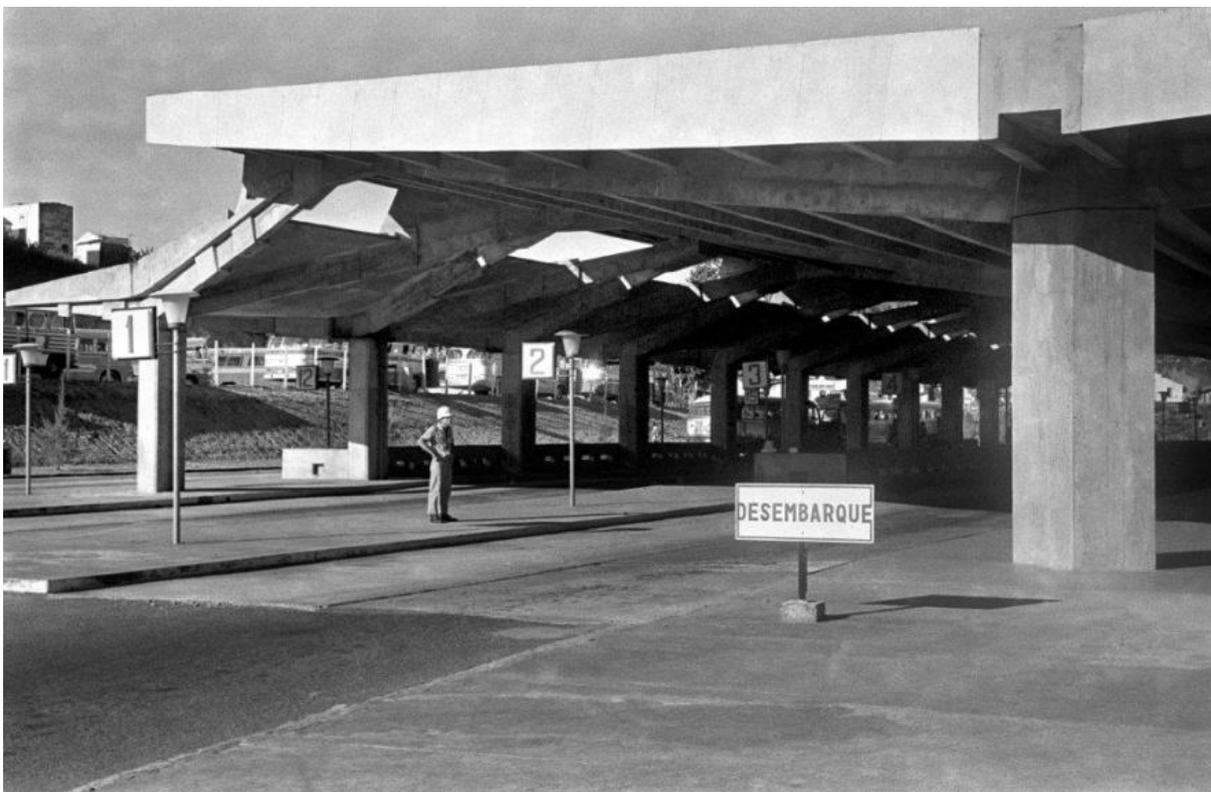
Fig. 6: Foto do pavimento superior da Estação, com vista para as plataformas de embarque e desembarque sob a bela cobertura e seus nós de reforço. (Foto: Walter Lessa, 1963).

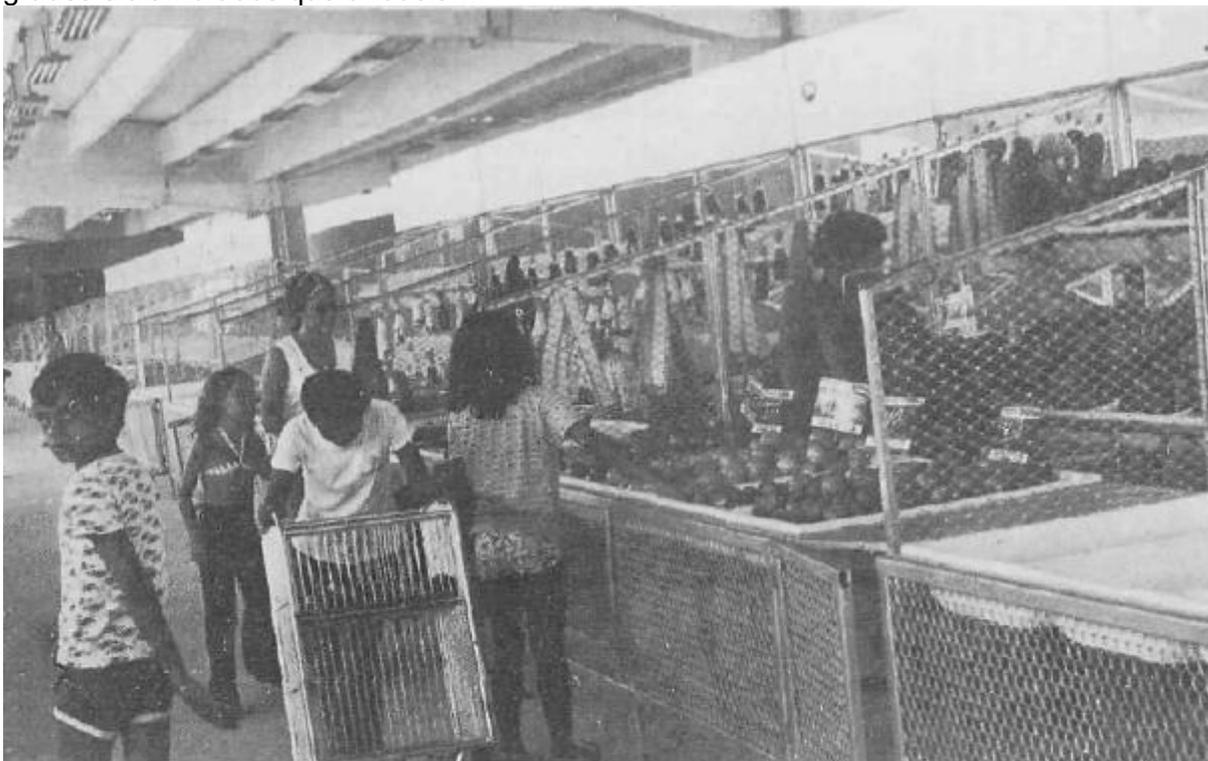
Fig. 7: O Hortomercado da COBAL instalado do primeiro pavimento da antiga Rodoviária. (Fonte: Povo se queixa dos preços no mercado horto-granjeiro. Jornal A Tarde. Salvador, 03 abr. 1975: 5)

Em janeiro de 1975, a CEASA comprou o edifício da primeira Estação de Salvador, nele instalando, através da COBAL (Companhia Brasileira de Alimentos, hoje CONAB), o horto mercado, inaugurado em março do mesmo ano. Ocupando inicialmente o pavimento superior, a COBAL prometeu instalar, até meados de abril, o seu supermercado (Fig. 7) numa área de 2.000m<sup>2</sup> no nível térreo, assim que concluídas as obras. À exceção dos belos painéis de azulejos instalados sobre as poucas paredes da fachada, pode-se dizer que essas, provavelmente, foram as primeiras intervenções de um sem fim de acréscimos e subtrações danosos a que o prédio foi submetido a partir da mudança da sua função.

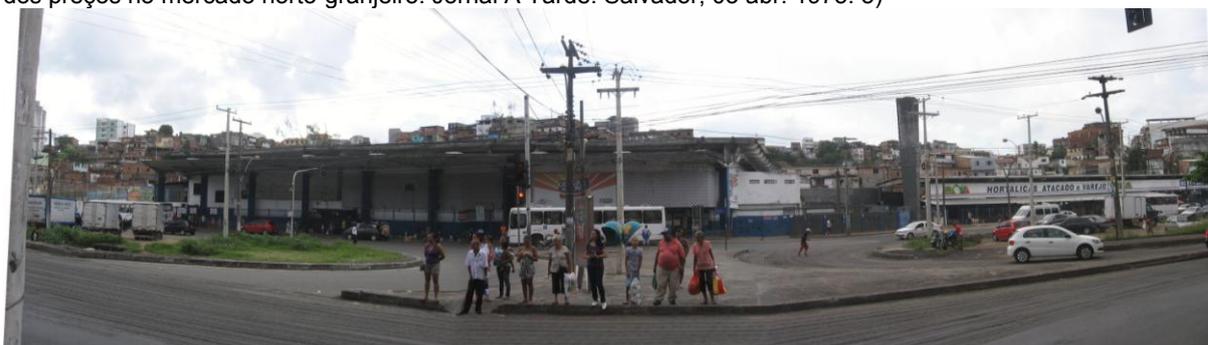
Fig. 8: A antiga Estação Rodoviária completamente tamponada, pintada de azul e branco “em combinação” com os azulejos. (Foto da autora, fev/2014)

Inicialmente mantido o pé-direito duplo e as rampas para pedestres, a transfiguração do edifício até os dias atuais nos apresenta um objeto desarticulado consigo próprio e com seu entorno. Não existem mais as escadas, as rampas para pedestres estão entaipadas e as de ônibus cheias de construções espúrias. Não há mais a permeabilidade entre os pavimentos nem entre o interno e o externo, bloqueada pelas inúmeras e variadas vedações, verticais e horizontais. Retirada a transparência por entre os pilares, o espaço não se faz mais um

*continuum*, são partes, fragmentos desassociados. A temporalidade das modificações espaciais é perceptível na mesquinhez dos gestos arquitetônicos e das suas dimensões frente à preexistência, estando também no imprevisto das soluções de drenagem das águas pluviais e das instalações elétricas e hidráulicas. Até mesmo os azulejos sofrem com a falta de compreensão da necessidade de se manter as superfícies nuas de concreto da estrutura para que os primeiros se façam presentes; pintados em cores semelhantes as dos azulejos, pilares, vigas e lajes perdem força e fragilizam o colorido dos painéis (Fig. 8).

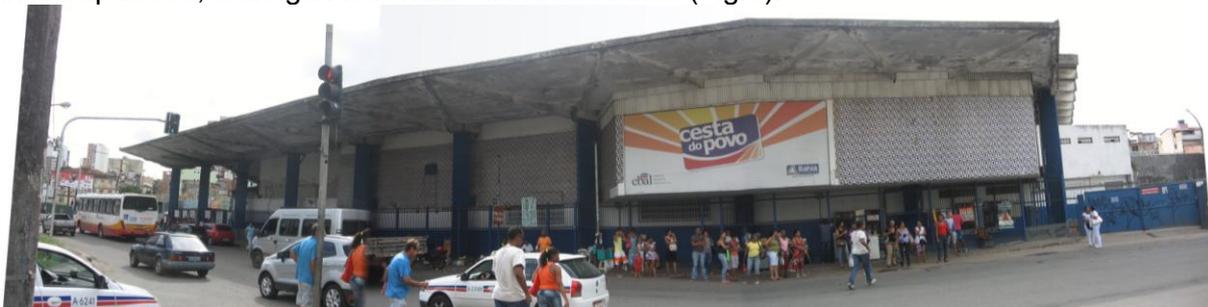
Fig. 9: A Estação desfigurada, mas cuja cobertura ainda é detentora da singularidade e da ousadia da sua arquitetura. (Foto da autora, fev/2014)

Quem hoje olha a antiga Estação Rodoviária das Sete Portas muito dificilmente reconhece traços da sua artisticidade e beleza, perdido o seu convite à participação e à integração com a cidade. O estranhamento à estrutura inusitada, entrevista na entrada da loja da Cesta do Povo, mesmo cerceada pelas espúrias que muito a descaracterizaram, ainda gera uma curiosidade natural àquilo que é diferente. Mesmo que, por hora, não alcance o antigo arrebatamento e encantamento, por debaixo de todos os adendos inoportunos e inescrupulosos, a antiga Rodoviária ainda subexiste (Fig.9).
