IMAGINAR EL VACIO.

El Ex CCDTyE “La Cacha” como memoria del terrorismo de Estado

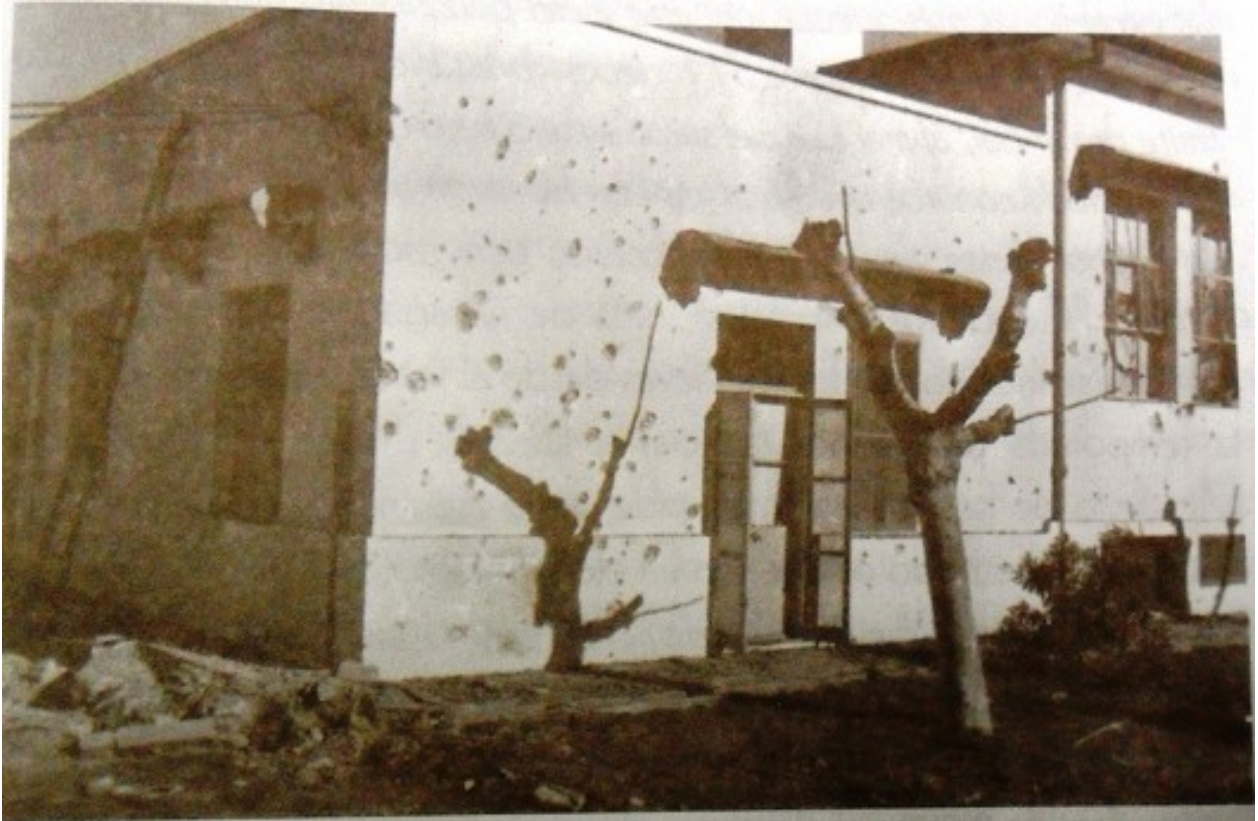
*Consecuencias en la planta transmisora de los enfrentamientos entra azules y colorados*¹⁷

“Los daños producidos por el bombardeo y metralla de un avión Sabre F-86 de la Fuerza Aérea Argentino ocurrido el sábado último, ocasionaron la paralización momentánea de la planta transmisora (...). Fundamentalmente el edificio fue atacado por las ametralladoras del avión. Los impactos se observaron en las paredes que dan al oeste y en un brazo de la torre de transmisión, a unos 15 metros del suelo, sin embargo estos impactos no pusieron en peligro la integridad de la misma. (...) la metralla produjo daños en el transmisor de modulación y en algunas lámparas de las distintas maquinarias”¹⁵

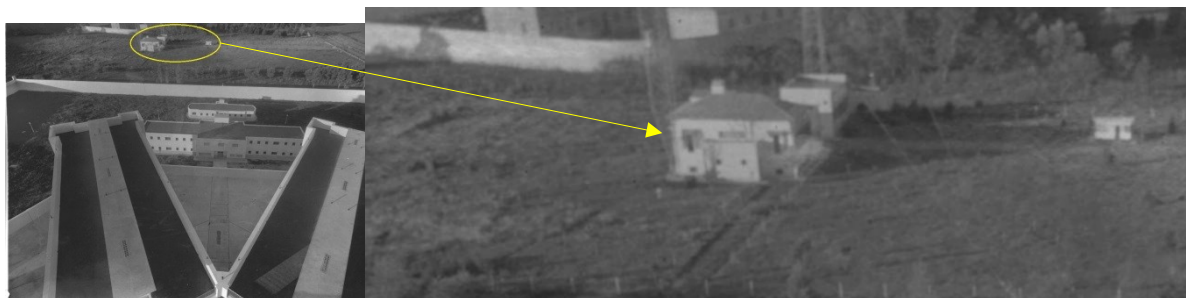
El **primer corte** corresponde a 1939. El punto de partida es una fotografía tomada desde la torre central de la cárcel de Olmos. Allí se pueden observar un par de construcciones que servían para la Planta Transmisora de la Radio Provincia. Diversos documentos, como la serie de fotografías que integran el informe *Memorias del Gobierno de Manuel Fresco* de la provincia de Buenos Aires “Cuatro años de gobierno” 1936-1940 exponen las características de las mismas (ver pág. 9 de este trabajo).

Se trata de tres volúmenes de diversos tamaños destinados a alojar las partes constitutivas del sistema, tales como la sala de transmisión de mayor tamaño y otra próxima que alojaba un motor diesel con generador y transformador. Una construcción más alejada de pequeñas dimensiones completaba el conjunto.

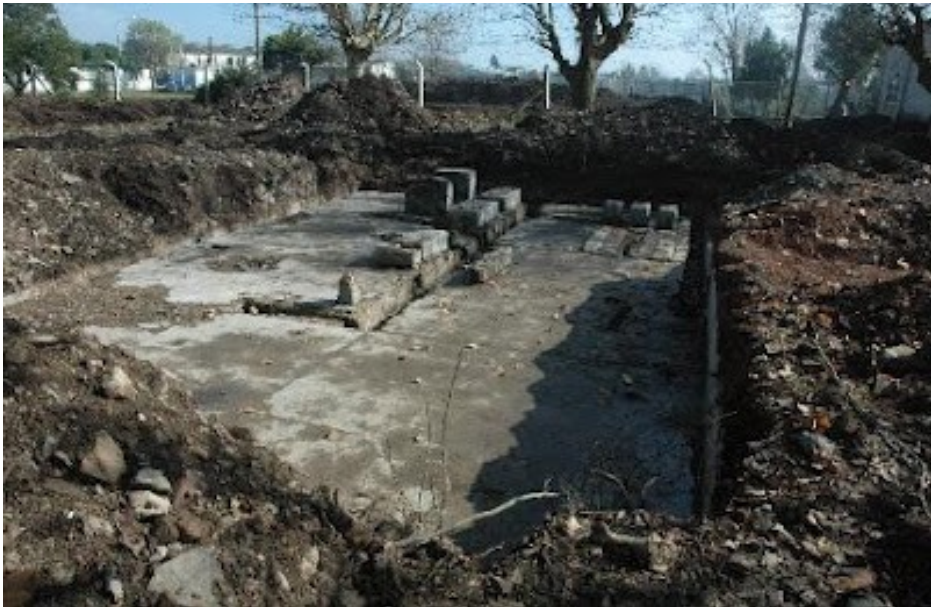
Restos del sótano. Foto de las excavaciones del EAAF, junio de 2012.

Los restos de esa demolición han podido ser observados a partir de las excavaciones realizadas por el EAAF (Equipo Argentino de Antropología Forense) en el año 2012.

*Lo que se nota fundamentalmente no sólo que la tiraron a bajo sino también que la demolieron, vino gente a picar escombros. La han demolido con máquinas evidentemente y la han picado a más no poder, han traído mucha gente incluso para picar todo. Y la mayor parte de la estructura estaba concentrada o tirada tapando todo este sótano. Sobre este sótano es donde teníamos mayor cantidad de escombros, sobre el pasillo y también teníamos parte de la casa en una cisterna que hay ahí y sobre un piletón del costado. Lo han destruido todo. Como elementos... hay varios elementos constructivos que conservamos, pisos, partes de paredes, paredes pintadas de distintas características (...) Lo que hemos hechos es detectar toda la estructura, los restos de la casa. (...) Conservamos los elementos constructivos que a los testigos les puede servir como para ubicarse, una picana (que es picana), la encontramos acá mismo. Mucho de balística, típicas, de armas de fuego, restos óseos no. Ahí hay un cementerio de perros (sobre el costado derecho mirando desde el frente de la casa) que encontramos los restos. Resto óseos humanos no. (...) Dimos vuelta todo, detrás del gimnasio. Hacia el costado (...) Detrás de la casa no se ha encontrado nada. (...) Se pasó el georradar y no entramos nada. (...) Esto era la casa, nos dan perfectamente las estructuras (...) Lo que tenemos en la primera excavación como una garita, y esta es la casa, las medidas nos dan perfectamente”.*²⁶
