## Resumen

## Descripción del Caso

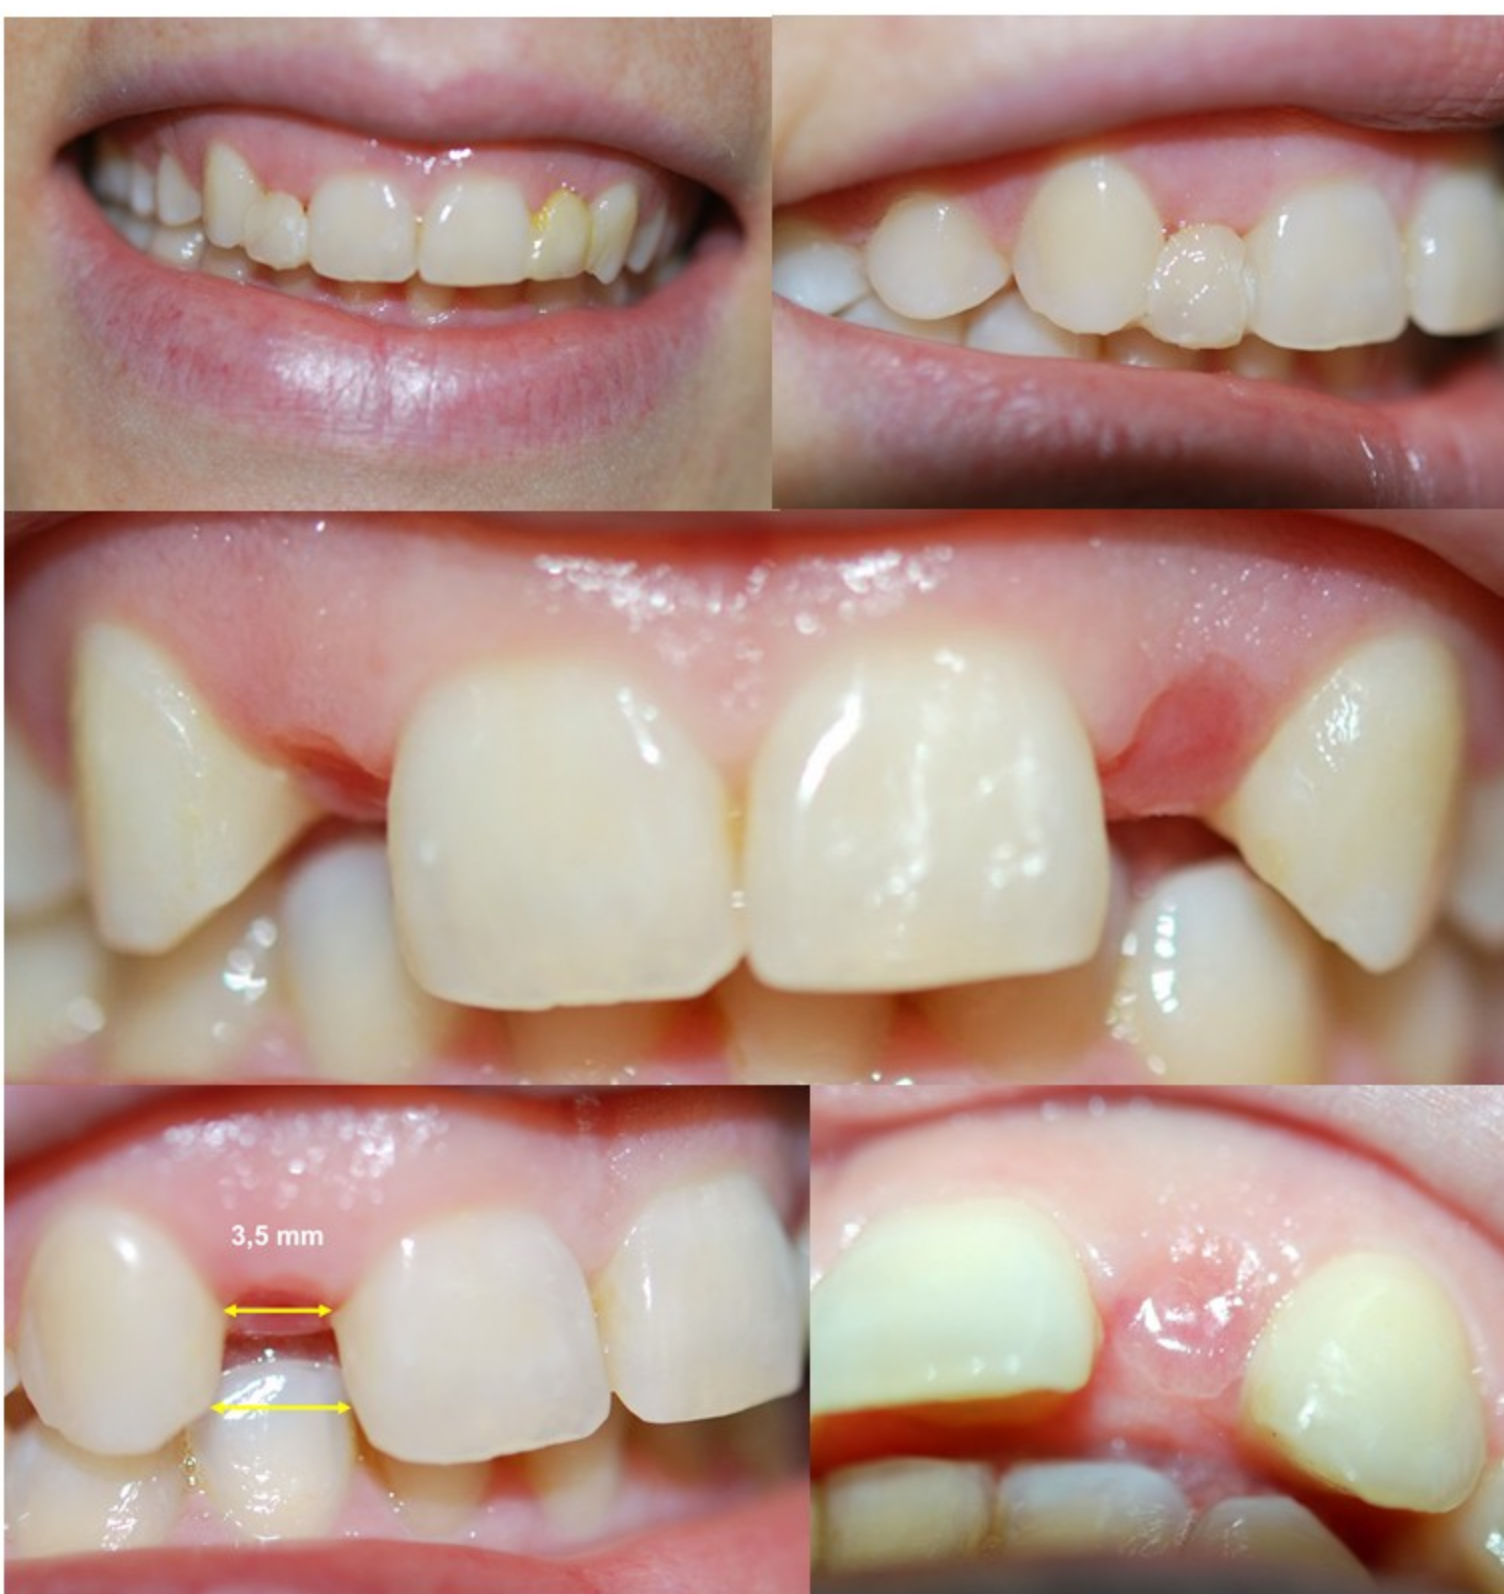
Se presenta a la consulta una paciente de sexo femenino de 25 años de edad con excelente estado de salud bucal, observándose la presencia de dos piezas provisorias adheridas a los proximales, tipo mantenedor de espacio en las brechas edéntulas, radiográficamente se verifica la presencia de agenesia de las piezas N° 12 y 22, pérdida de los temporarios. En la inspección clínica se observa muy poco espacio entre los dientes proximales, Figura N°1, 2, 3,4,5 el cual se corrobora con la medición de los modelos de estudio descartando categóricamente la posibilidad de tratamiento con implantes dentales ya que el espacio mínimo requerido es de 5 milímetros.

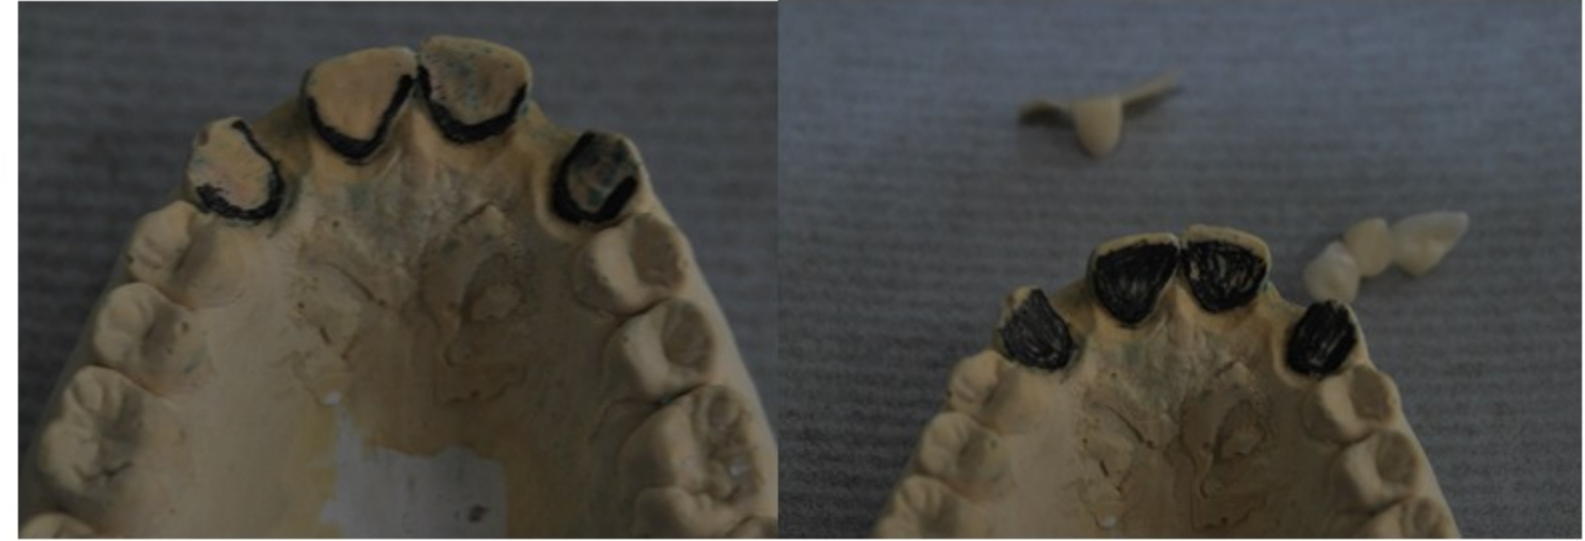
Para la confección del mismo se deben tallar las caras palatinas de las piezas pilares proximales de manera que se delimite la terminación de la preparación con un hombro redondeado biselado de un espesor aproximado de 1,2 a 1,5 milímetros por debajo del cingulum en el límite gingival. Dependiendo del tipo de entrecruzamiento anterior "overjet – overbite" será mayor o menor la necesidad de desgaste de la cara palatina llegando al límite del borde vestibular el cual puede o no incorporarse. Figuras N° 6, 7.

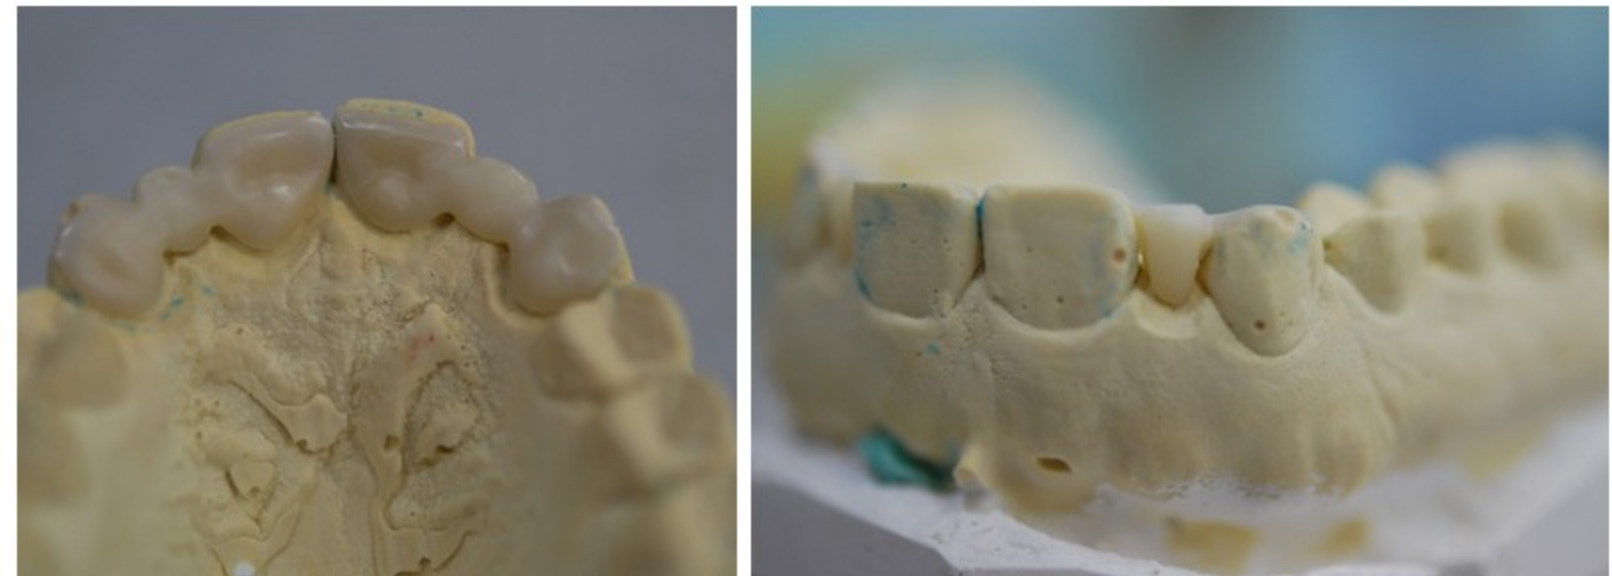
Una vez realizado el desgaste se confeccionan elementos provisionales y se toma una impresión con silicona por adición de consistencia pesada y fluida en un tiempo operatorio y se envía al técnico dental para su vaciado, digitalización, diseño, mecanizado y cocción en horno. Figura N° 8,9.

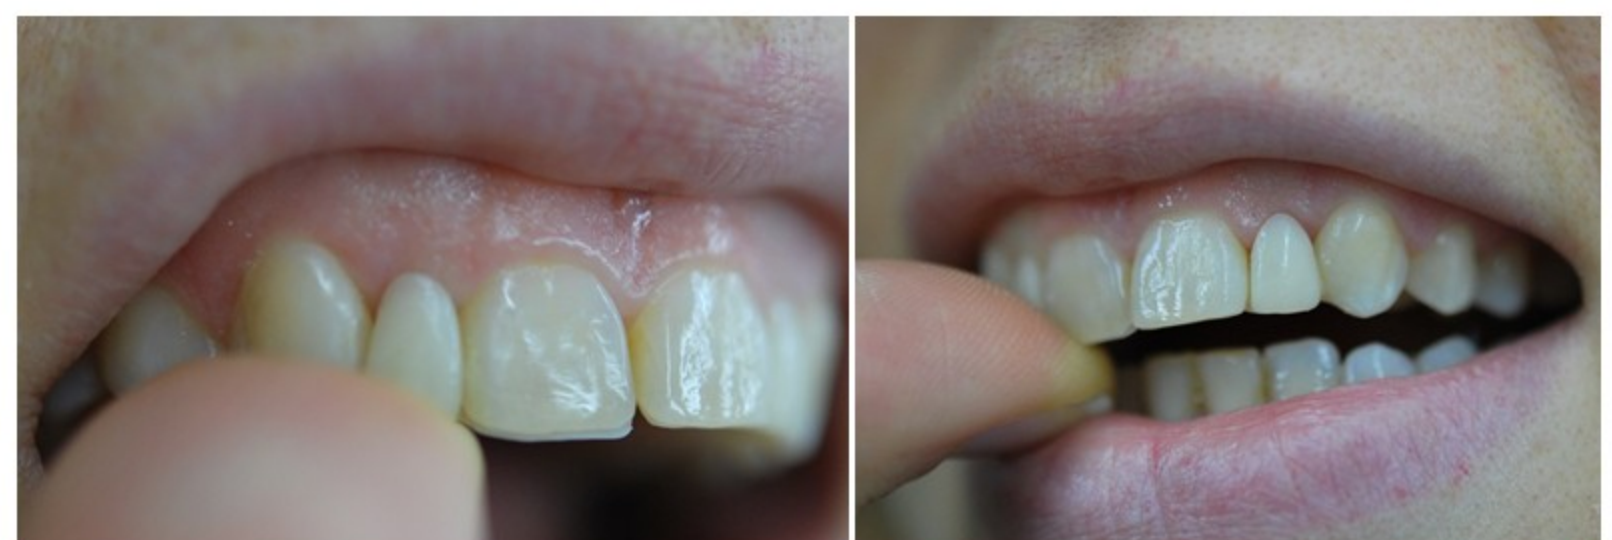
Probada la estructura y verificado el correcto asentamiento y adaptación marginal se procede con la selección del color y se re envía al laboratorio para la carga de cerámica "bizcochado" y posterior caracterización, glaseado y terminación. Antes del cementado final es conveniente mantener las estructuras bajo presión digital con el propósito de disminuir el rebote por la presión sobre la mucosa gingival. Figura N° 10,11. El cementado se puede realizar con cemento de fosfato de cinc o cementos adhesivos duales los cuales tienen mejor pronóstico en cuanto a la durabilidad. Sin embargo es frecuente que, independientemente del medio cementante tiendan a descementarse con alguna periodicidad. El arenado con óxido de aluminio en su interior antes del cementado parece ayudar a la adhesión de las partes disminuyendo la tasa de descementado.
