## EL TEATRO ESPAÑOL DE MAGDALENA A TRAVÉS DE SU ACÚSTICA

Resumen - *El Teatro Español de Magdalena fue inaugurado el 22 de julio de 1899. La sala corresponde a la tipología de teatro con planta de geometría rectangular con tres niveles: planta baja -Plata y Palcos-, primer piso -Tertulia- y segundo piso -Paraiso-. En el año 2005, la sala cierra sus puertas debido al estado de deterioro de la construcción sufrido por el paso de los años. Las obras de restauración y puesta en valor permiten su reapertura definitiva el 22 de julio de 2008. En la actualidad, en la sala se presentan conciertos de música de cámara, recitales solistas, espectáculos de danza, teatro de prosa, comedia musical, obras para el público infantil y recitales musicales de diversos géneros. El presente trabajo describe el estudio acústico del estado actual de la sala realizado por investigadores de la Facultad de Bellas Artes de la Universidad Nacional de La Plata. El programa de actividades incluyó la recopilación de la documentación existente, el relevamiento en obra, la confección del material gráfico necesario para la investigación y la medición de niveles de ruido y de campo acústico según norma ISO 3382 rea

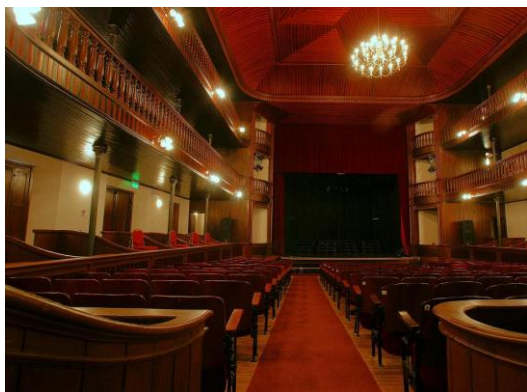
**Figura 1.** Vista del Teatro Español desde el acceso izquierdo a Platea (fotografía tomada en noviembre de 2009).

Su forma corresponde a la tipología de teatro con planta de geometría rectangular. Al Teatro se accede por el Foyer y luego se ingresa a la sala de tres niveles: planta baja (Platea y Palcos), primer piso (Tertulia) y segundo piso (Paraíso).

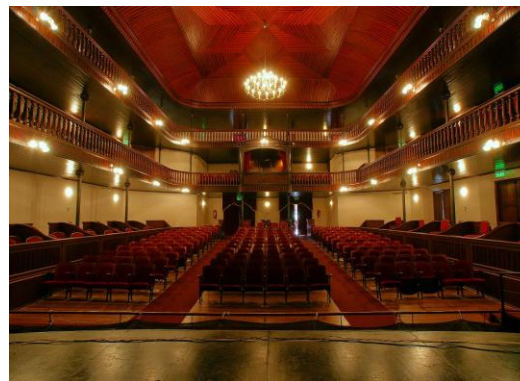
La sala posee una capacidad total para 394 personas, distribuidas de la siguiente manera: 238 asientos en planta baja -Platea y Palcos-; 78 asientos en primer piso -Tertulia-; y 78 asientos en segundo piso -Paraíso-. Comprende un volumen aproximado de 2828 m<sup>3</sup> sin contar el escenario. El área de butacas en platea es de 80 m<sup>2</sup> y el área de los dos pasillos longitudinales 26 m<sup>2</sup>. Posee un foso de 19 m<sup>2</sup> y el escenario abarca 102 m<sup>2</sup>. El proscenio tiene una abertura de 41 m<sup>2</sup>.

**Figura 2.** Vista del Teatro Español desde el escenario (fotografía tomada en noviembre de 2009).

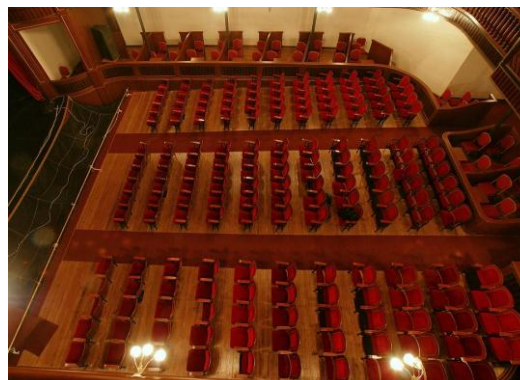
Los frentes de los Palcos en la planta baja están realizados en madera. Los frentes de la Tertulia y el Paraíso poseen una balaustrada de madera.

**Figura 3.** Vista de la Platea del Teatro Español desde el Paraíso (fotografía tomada en noviembre de 2009).

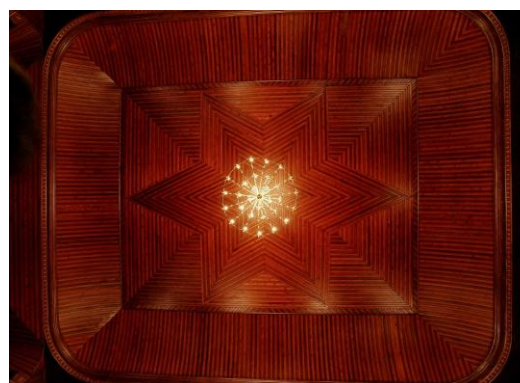
**Figura 4.** Cielorraso del Teatro Español (fotografía tomada en noviembre de 2009).

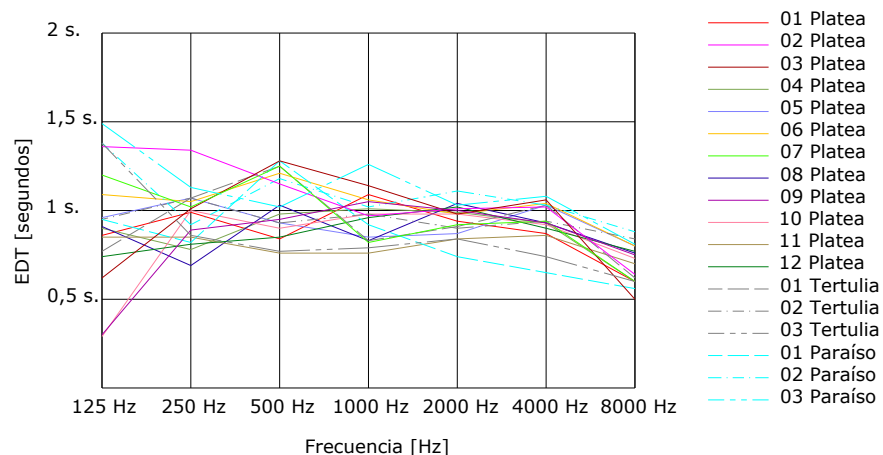
en disminuir los primeros 10 dB (entre 0 dB y -10 dB), a partir de su nivel inicial una vez que cesa la fuente acústica. En la figura 9 se pueden ver los valores de EDT obtenidos en diferentes posiciones de la sala.

**Figura 9.** EDT [s] – Fuente lateral izquierdo escenario.

Como es de esperar, el EDT presenta una dispersión mucho mayor que el  $T_{30}$  -el EDT es particularmente sensible a la ubicación relativa de los puntos de emisión y recepción-.

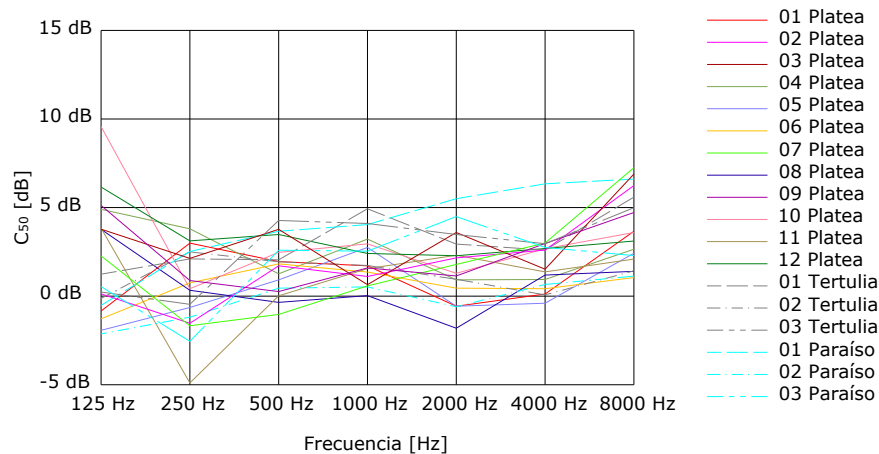
Figura 14. C<sub>50</sub> [dB] – Fuente lateral izquierdo escenario.
