COMPORTAMIENTO TÉRMICO DE VIVIENDAS POPULARES EN TIERRA DEL FUEGO (ARGENTINA)

Diaz Cristian J.¹, Czajkowski Jorge D.²

Unidad de Investigación N°2 del Instituto de Estudios del Hábitat (IDEHAB)
 Facultad de Arquitectura y Urbanismo, Universidad Nacional de La Plata (FAU-UNLP)
 Calle 47 N°162, CC 478. La Plata (1900), Argentina. http://idehab_fau_unlp.tripod.com/ui2;
 e-mail: czajko@yahoo.com – diazcristian007@yahoo.com.ar
 Tel/fax +54-0221-4236587/90 int 254.

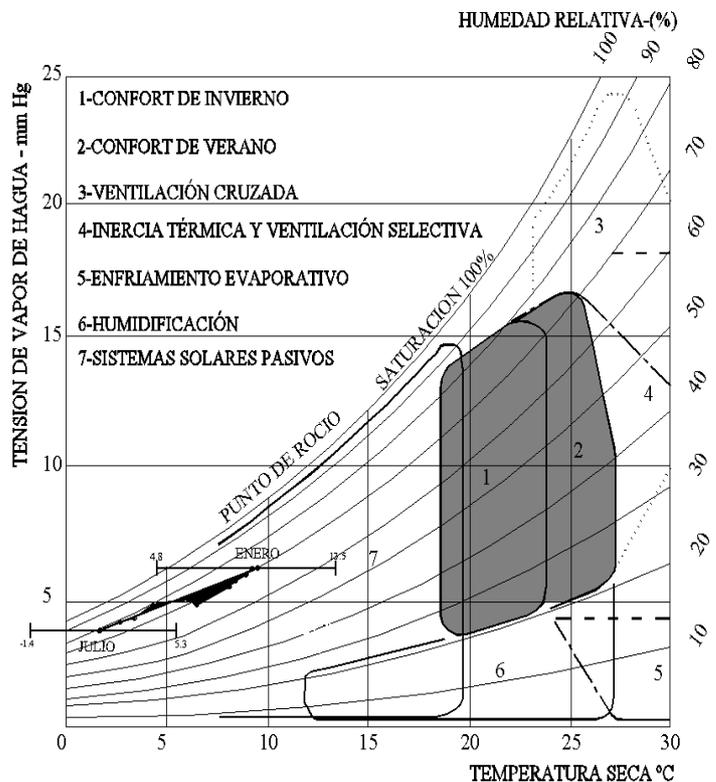
Figura 1: Diagrama de confort según Givoni para Ushuaia.

El comportamiento respecto al confort higrotérmico puede verse en el figura 1 de Givoni B., y los datos climáticos medios, en la Tabla 1. Del análisis de éstos surge que posee veranos fríos e inviernos muy rigurosos (T_{máx.med.}:13°C, T_{mín.med.}:-1,5°C), con una HR: 73%, vientos muy fuertes predominantes del SO y 5215 grados día (base 20°C). La temperatura mínima de diseño en invierno es de -5,5 °C (IRAM 11603).

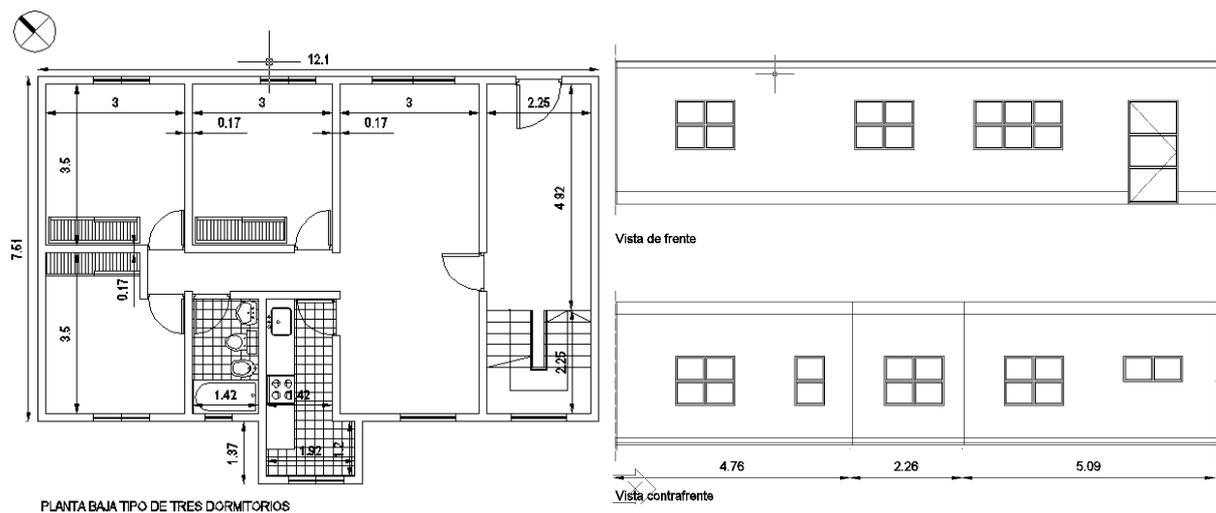
Figura 3: Planta y vistas de la vivienda a analizar.

El caso analizado es un prototipo de vivienda unifamiliar tipo departamento de 65 m² cubiertos. Este se agrupa apilado en bloque de hasta tres pisos. La sola repetición del modulo genera un barrio (figura 2 y 3).

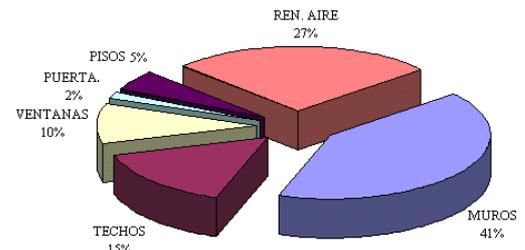
Figura 5: Porcentaje de pérdidas de la viv. actual.

Según el cálculo el balance térmico de la vivienda, se determinó la carga térmica del edificio que es igual a 57439 Kwh/año, con un consumo debido a pérdidas de 453 W/°C y pérdidas globales “G” igual a 2,7 W/m³°C. En el Figura 5 y Tabla 3 se puede visualizar la discriminación de pérdidas por envolvente.

Consumo debido a Pérdidas por :	W/ °C	Porcentaje %	Sup.(m²)
Muros	184	40.56	83.41
Techos	68	15.02	68.04
Ventanas	44	9.66	10.44
Puertas	7	1.53	1.68
Pisos	32	7	35.34
Renovaciones de aire	119	26.26	-----

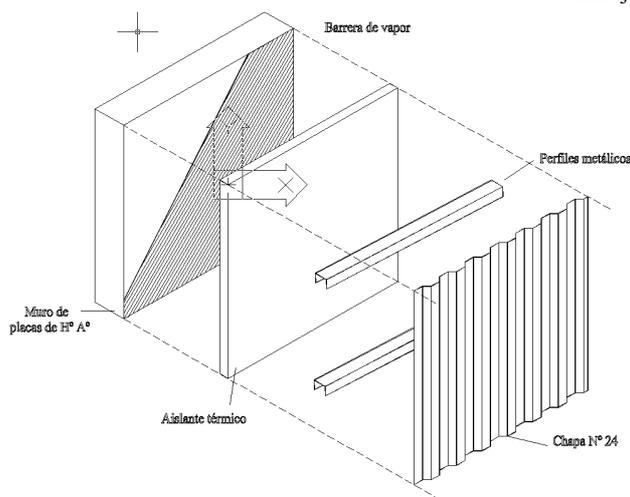
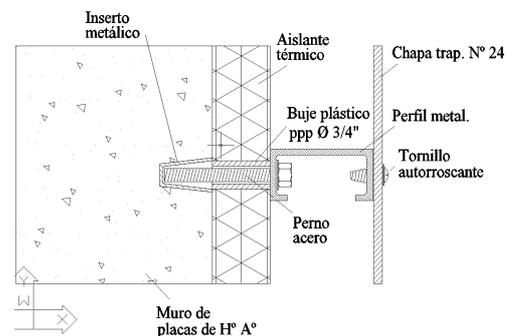
Figura 6: Detalles del muro con los elementos de propuesta.

La estrategia para producir mejoras en la calidad térmica edilicia se basó en la búsqueda de un sistema constructivo de fácil implementación. Se optó por desarrollar solo la mejora al sistema constructivo del muro, por ser el elemento de la envolvente de la vivienda en donde se producen las mayores pérdidas (Tabla 3). Esta consistió en incorporar una capa comprendida por dos manos de pintura asfáltica, sobre la cara exterior del muro, a fin de prevenir posteriores riesgos de condensación intersticial. Luego se adhirió 5 cm de poliestireno expandido (densidad = 30 K/m³) y por último, un recubrimiento de chapa trapezoidal galvanizada N° 24 atornillada a perfiles de chapa doblada (Figura 6). Luego se recalculó la transmitancia térmica “K”, incluyendo las mejoras propuestas.

$$R_{\text{real}} = 0,465 \text{ m}^2\text{K/W}$$

$$R_{\text{mejorado}} = R_{\text{real}} + R_{\text{aisl.}} = 0,465 + 1,562 = 2,03 \text{ m}^2\text{K/W}$$

$$K_{\text{mej}} = 0,49 \text{ W/m}^2\text{K} < K_{\text{adm.}} = 0,80 \text{ W/m}^2\text{K (Nivel B)}$$

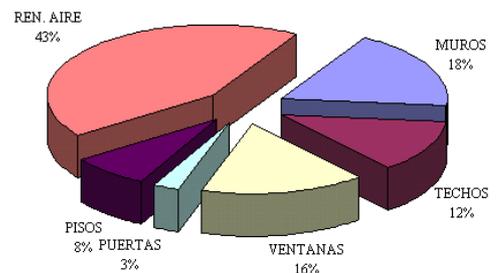
Figura 7: Porcentaje de pérdidas con mejoras.

Consumo debido a pérdidas por:	W/ °C	Porcentaje %
Muros	51	17.95
Techos	34	11.87
Ventanas	44	15.26
Puertas	7	2.41
Pisos	32	11.06
Renovaciones de aire	119	41.49

La diferencia conseguida en carga térmica sería de 21100 Kwh/año, la reducción en pérdidas totales sería del 50 % con respecto a su valor original, y las pérdidas globales “G, luego de la modificación, sería de 1,69 W/m³°C. (Figura 7 y Tablas 4 a 6). La aplicación de estas medidas, implicaría una considerable disminución en la demanda de gas natural en calefacción (2734,8 m³/año).

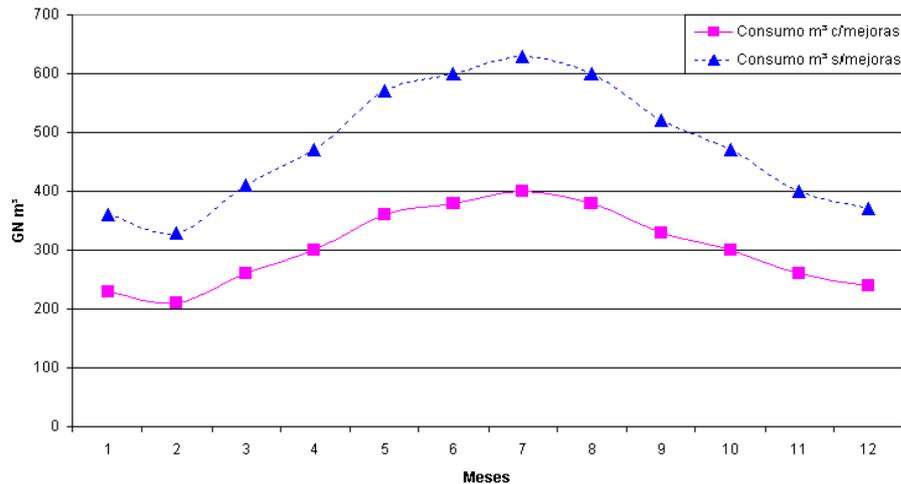
Figura 8: Consumos en combustible en el estado actual y mejorado.

En base a lo anterior, se realizó un análisis económico sobre dos escenarios posibles de incremento en el valor del m³ de Gas Natural (0% y 12%). Los valores futuros de tasa de incremento del combustible, junto con su valor, se obtuvieron de www.bae.com. El escenario con tasa de incremento del combustible del 0%, se adopto en base a la política llevada hasta el momento por el Estado, con un precio irracional respecto a los valores internacionales (el precio en Argentina varia entre 0.033 a 0.12 US\$/m³, el valor en América varia entre 0.38 a 0.59 US\$/m³ y el precio Internacional entre 0.34 a 1.09 US\$/m³), lo que lleva a pensar que el costo actual en nuestro país no podrá sostenerse en el largo plazo. Es por esto que se adopto para el desarrollo del trabajo una tasa de incremento anual del combustible del 12%. Para el análisis se adopto una tasa de interés de plazo fijo del 22% anual que otorga el Banco de la Provincia de Tierra del Fuego en el año 2003, para el monto de construcción del rediseño ambiental. Así, se planteó un análisis tecnológico- económico sobre la factibilidad de implementar medidas URE en la envolvente edilicia (Figura 8).
