The Cabildo building of San Juan in the narrative of the city council acts: the improvements of 1781 | Ana Igareta y Florencia Chechi

El edificio del Cabildo de San Juan en el relato de sus actas capitulares: las refacciones de 1781

Ana Igareta y Florencia Chechi

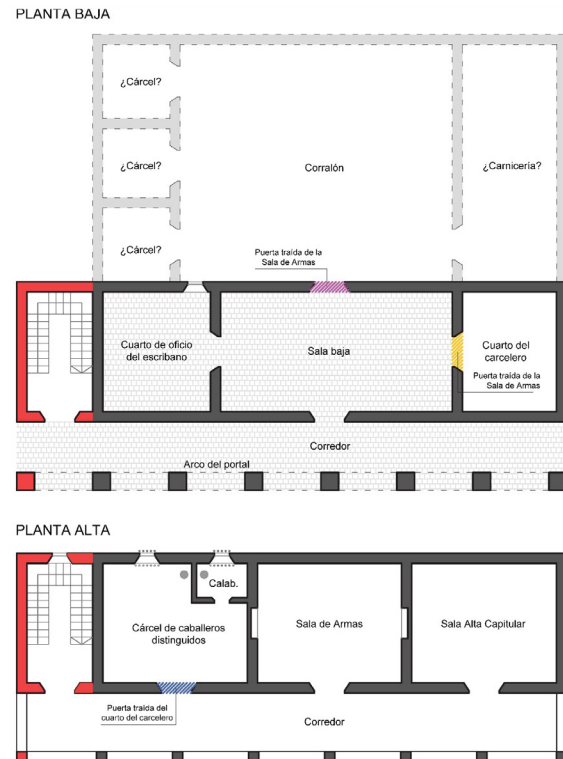
Figura 3. Reconstrucción hipotética de la planta del edificio principal del Cabildo de San Juan luego de la intervención realizada en 1781; en rojo se marca la sección de escalera y arco que se agregó al edificio y en rosa, amarillo y azul las puertas (Dibujo F. Chechi)
