EL PROGRAMA MUSEOANTAR

DE RESTAURACIÓN DE SITIOS HISTÓRICOS

EN LA ANTÁRTIDA

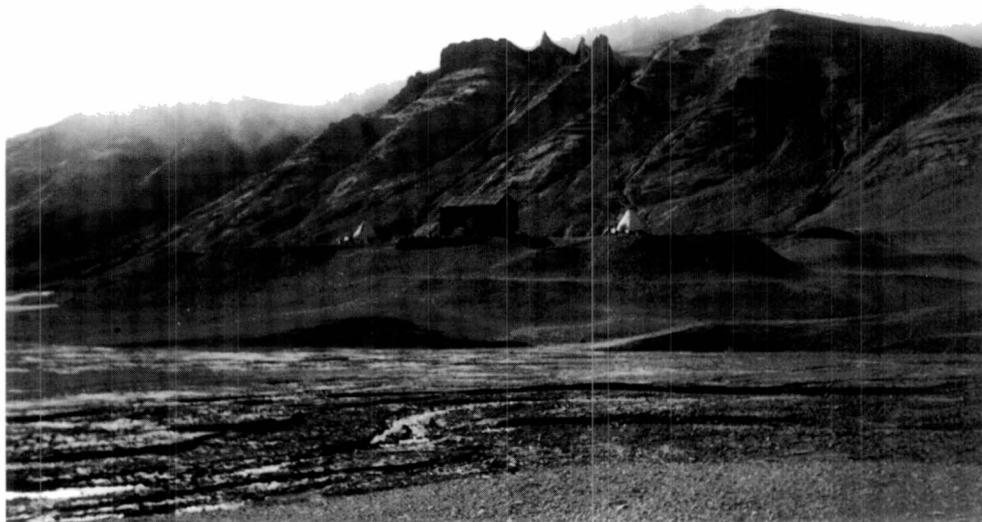
Foto 1: Cabaña de la Isla Cerro Nevado, restaurada.

En la *fotografía N° 1* se aprecia el estado actual de la construcción restaurada.

Una de las primeras tareas que se encararon, fueron las de conservación externa, reponiendo todo el forro exterior de la cabaña y pintando el instalado con pintura asfáltica. Debe señalarse que la violencia de los vientos que bajan del domo glaciar hacia el valle donde se encuentra emplazada la cabaña, daña la cobertura, obligando a la reposición, en cada campaña, de los paños desgarrados. También como rutina, todos los años se pinta todo el exterior con dos manos de pintura asfáltica, que durante el invierno la acción mecánica del viento que arrastra sólidos, se encarga de reducir.

Para sustituir la masa de hielo que mantuvo en pie la estructura, se realizó una cabriada interior en el entretecho de la construcción con cables de acero, ligada a cuatro vientos externos fondeados en bloques de hormigón, lo que mantiene sin modificaciones todo el sólido.

En sucesivas campañas, se restauraron las aberturas, utilizando en la medida en que fue posible maderas originales, de las halladas en el terreno, así como los restos de los marcos originales. Los vidrios se reemplazaron con planchas de acrílico transparente, que ofrecen una mejor resistencia a la acción meteorológica. Se proyecta hacia el futuro el reemplazo por cristales carbonatados de alta resistencia al impacto.

Hoy la casa luce con su aspecto externo original, a excepción de las dos chimeneas que aún no se reinstalaron. Los materiales que reemplazaron las partes originales se distinguen claramente de aquellas conforme la técnica de anastilosis, razón por la que no se les ha aplicado

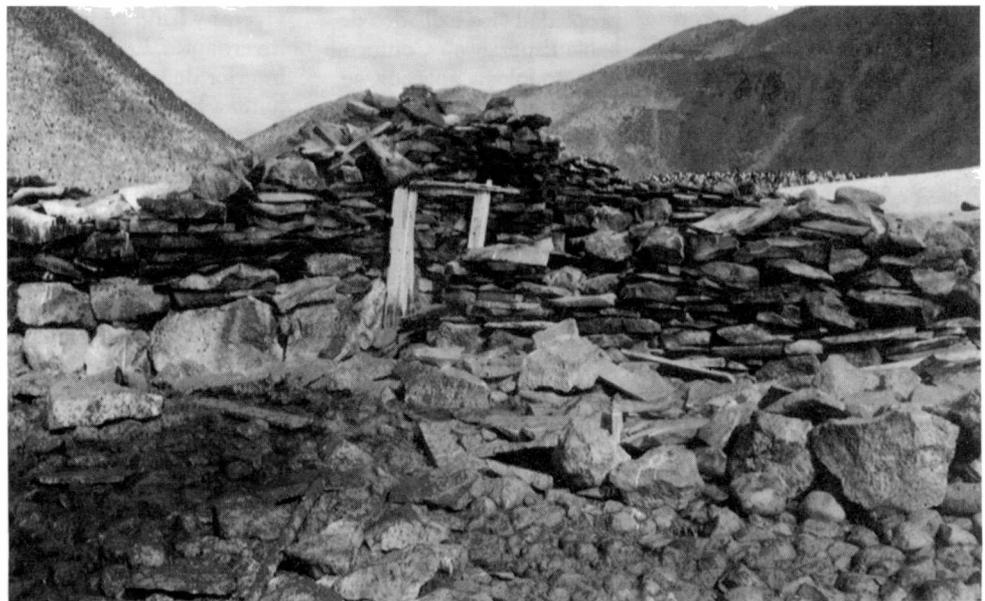
helicóptero desde base Marambio hasta la isla, en la que realizamos primero la búsqueda y luego el relevamiento gráfico de los sitios. Y primero debimos realizar la búsqueda, porque el lugar es una gigantesca pingüinera, y los detritus han mimetizado los monumentos con el paisaje. Situados estos, se procedió a tomar un levantamiento rápido del lugar con las medidas internas y externas de los restos existente. Asimismo se comprobó la existencia de material museográfico en regular estado de conservación. En campañas posteriores se comprobó la existencia de restos de cajones con víveres dejados por la corbeta Uruguay en ocasión del rescate de los naufragos. Estos se encuentran en la esquina interior noreste de la vivienda y han sufrido la acción de los detritus de pingüinos, en grado tal que son prácticamente irrecuperables.

Foto 2: Choza de piedra de la Isla Paulet.

Como paso inicial para la recuperación del relicto, se programó la construcción de una cerca de alambre tejido que impida la nidificación en

dos temporadas, a la vez que las precipitaciones naturales y el declive del terreno arrastren los detritus y posibiliten la iniciación de las demás tareas planificadas. (*Fotografía N° 2*).

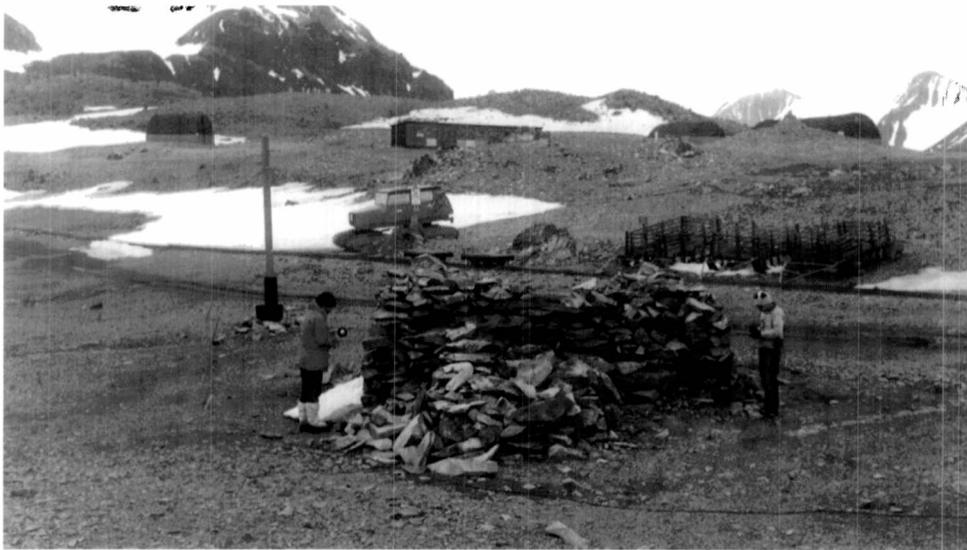
Foto 3: Chozo de piedra en Bahía Esperanza.

pudo pasar hacia el sur, por encontrarse el mar abierto en el espacio que separa isla Ross de Cerro Nevado, por lo que se replegaron al lugar del desembarco, a la espera del buque. Como este hecho no ocurrió, con una escasa provisión de víveres, se aprontaron para una internada forzosa. Como es obvio, la carpa de lona con la que contaban, no iba a aguantar las duras condiciones del invierno polar, por lo que decidieron construir un refugio de piedra para albergarse. Este monumento se encuentra hoy en el corazón de la base Esperanza, y en el correr del tiempo ha sufrido distintas vicisitudes que le produjeron un natural deterioro.

Previo a la experimentación antes descrita, se restauraron las paredes de piedra hasta su altura original que era de aproximadamente 1,80 m, utilizando al efecto las lajas originales caídas alrededor del relicto y completándolas con otras traídas de una cantera próxima, posiblemente la misma que utilizaran para proveerse los hombres a los que Nordenskjöld llamó con propiedad "los exiliados de bahía Esperanza". Conforme la metodología aplicada, se señalaron las partes reconstruidas con círculos de pintura roja, distinguiéndolas de los restos de la construcción original. (Fotografía N° 3).

Para aguantar el peso del techo - debe advertirse que los temporales de nieve lo sobrecargan - y teniendo en cuenta que originariamente fue sostenido por el trineo de los expedicionarios y duelas de barril, se construyó una parrilla de alambre de hierro de 6 y 8 mm, sobre la que se tendió una lona similar a la original, la que

fue tratada parcialmente y a modo experimental con resina poliéster. El conjunto fue tensado con un parante central de madera, tal como lo hicieron los moradores en su momento. Lamentablemente, alguien lo retiró con posterioridad, por lo que la lona del techo quedó floja y a merced de los fuertes vientos, por lo que, pese al tratamiento con resinas, resultó casi totalmente destruida.
