COMPORTAMIENTO ENERGÉTICO AMBIENTAL DEL CENTRO DE INFANCIA DE LA FAMILIA CDIF "SANTA BRÍGIDA", EN EL PARTIDO DE SAN MIGUEL, PROVINCIA DE BUENOS AIRES.

ENVIRONMENTAL ENERGY PERFORMANCE OF THE CDIF FAMILY CHILDHOOD CENTER "SANTA BRÍGIDA" IN THE DISTRICT OF SAN MIGUEL, PROVINCE OF BUENOS AIRES.

Auditorías energéticas de edificios municipales en Argentina. Proyecto: Euroclima+

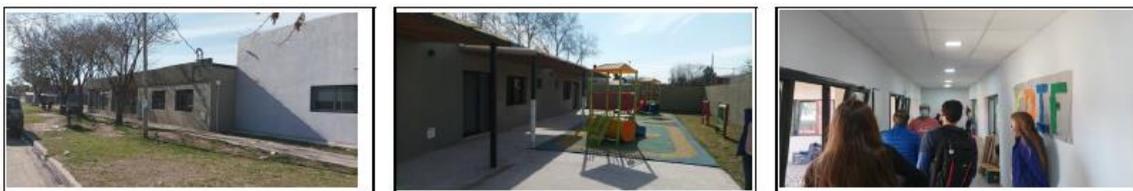
Fig. 2: Fachada del edificio. Fuente: Elaboración propia
