EL AULA DE UNA ESCUELA RURAL BONAERENSE. SU ADECUACIÓN A LA LEY 13059/03 Y DECRETO REGLAMENTARIO.

M. I. Marcilese¹ y J.D. Czajkowski²

THE CLASSROOM OF A RURAL SCHOOL FROM BUENOS AIRES. ADAPTING IN TO THE LAW 13059/03 AND ITS DECREE

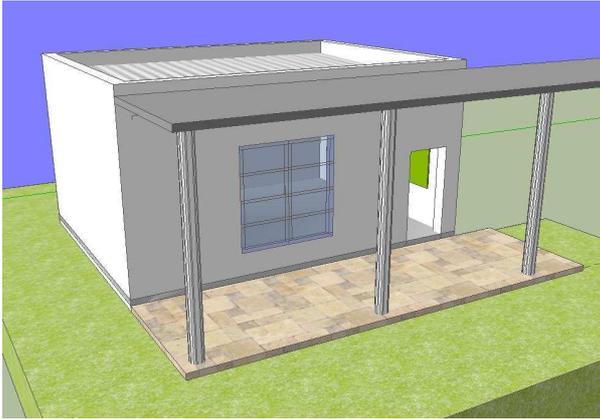
Fig. 8: Perspectiva del aula de estudio. Fuente: elaboración propia.

Se tomará para el desarrollo de este trabajo, un aula perteneciente a la última ampliación de la escuela, en el año 2005. Se trata de una edificación de 26,50m² de superficie cubierta que se encuentra separada del edificio principal. El perímetro del aula se encuentra completamente expuesto al exterior. La relación interior exterior se da a través de una ventana de 1,8m x 1,8m y la puerta de acceso. Las aberturas están orientadas hacia el N-NE donde se ha dispuesto una galería que comunica el aula con el resto de la escuela (figura 8).

Área 26,51m²
 Volumen 80m³
 Perímetro 20,81m
 Altura interior aula 3m

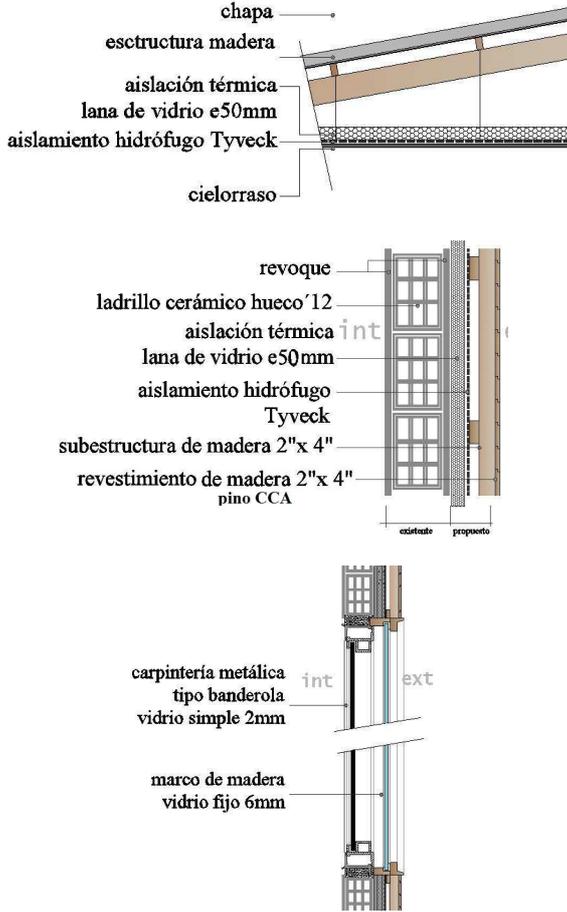
Propuesta: cubierta de chapa existente + barrera hidrófuga + 5cm de aislamiento térmico (lana de vidrio) en el cielorraso. Coeficiente K techos = $0,46 \text{ W/m}^2 \text{ K}$, (figura 9).

Propuesta: muro de ladrillo hueco original + sistema de fachada ventilada que incluye aislamiento térmico e hidrófugo y un revestimiento con lamas de madera de pino CCA adquiridas en la zona, generando un nuevo K muros = $0,69 \text{ W/m}^2 \text{ K}$, (figura 10).

con la que se conforma una cámara de aire y mejora la transmitancia térmica. Se propone colocar un bastidor de madera CCA con una hoja de vidrio de 6mm. $K_{\text{vidrio}} = 2,32 \text{ W/m}^2 \text{ K}$, que verifica como K4. Cálculo de ventana doble según IRAM 11507-4 Anexo A, (figura 11).

Figs. 9, 10 y 11. Esquemas de propuestas para la envolvente.

-Cubierta. Para alcanzar los estándares normativos, haría falta incorporar aislamiento térmico sobre el cielorraso de la cubierta actual. Se considera que la resistencia térmica de la envolvente horizontal es $R_{adm} = 2,08 \text{ m}^2\text{K/W}$, y el $R_{actual} = 1,23 \text{ m}^2\text{K/W}$, por lo tanto esta diferencia se compensaría a partir de la incorporación de 0.043mm de EPS o 0.049 de Lana de vidrio. A fines prácticos y por la disponibilidad en el mercado, estos valores pasarían a ser 4,5 cm de EPS, y 5cm de Lana de vidrio liviana.

-Cerramiento opaco vertical. Con el mismo análisis aplicado a la cubierta, se obtiene que el es $R_{adm} = 1,00 \text{ m}^2\text{K/W}$, y el $R_{actual} = 1,72 \text{ m}^2\text{K/W}$, por lo tanto, para alcanzar los valores propuestos por norma, el cálculo da como resultado que sería necesario agregar 0,025mm de EPS o 0,028mm de Lana de vidrio. Los espesores prácticos, son 2,5cm de EPS y 5cm de Lana de vidrio liviana, o Acustiver P 3,5cm ($R = 1,1 \text{ m}^2\text{K/W}$) o 2,5cmPF80 ($R = ,8 \text{ m}^2\text{K/W}$).

-Cerramiento vidriado. La envolvente vidriada genera importantes pérdidas de calor además del efecto de “vidrio frío”, que reduce el confort de los ocupantes en el interior del local. Cuantas más capas existan entre las hojas de vidrio, más se reducirá la transmisión a través de la ventana (The European Comisión, 2007). Con el fin de evitar los costos de una nueva ventana, se propone la incorporación de una ventana secundaria por fuera de la carpintería existente

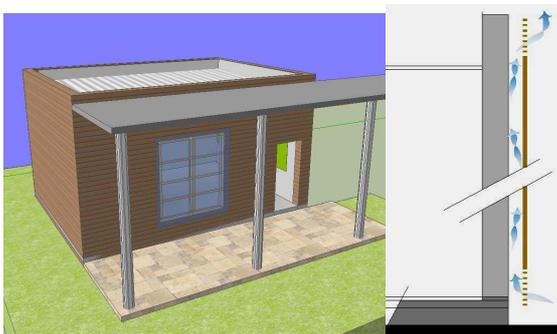
La opción más conveniente resulta ser aquella en la que aplica el aislamiento térmico por fuera de la edificación existente ya que permite envolverlo completamente y evitar puentes térmicos, el interior permanece intacto y permite su utilización durante la obra, no reduce la superficie de uso del local y puede mejorar el aspecto estético de la fachada, entre otros (The European Comisión, 2007). En este caso se propone una fachada ventilada que consiste en fijar el aislamiento térmico a la fachada existente y luego el revestimiento exterior sobre un bastidor de separación. El espacio entre las capas permite la ventilación y evita condensaciones (figs. 12 y 13).

Figs. 12 y 13. Perspectiva con envolvente propuesta. Esquema de fachada ventilada.

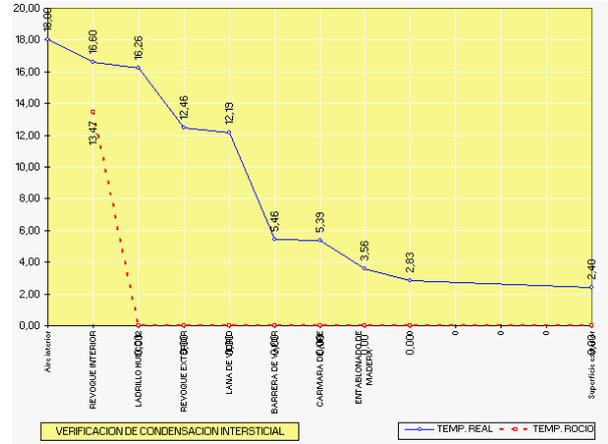
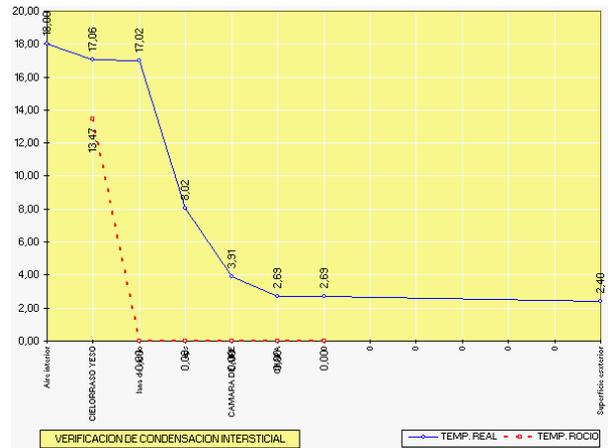
En los gráficos 4 y 5 se observa que no existe condensación con la nueva definición de envolvente para el aula.

Gráficos 4 y 5. Verificación del riesgo de condensación en muros y techos. CEEMACON (Gonzalo, 1998).

A partir de las propuestas para la envolvente, se realizaron nuevamente los cálculos del coeficiente volumétrico de pérdidas de calor G , la verificación de condensación superficial e intersticial y el balance térmico para invierno con la mencionada tecnología.

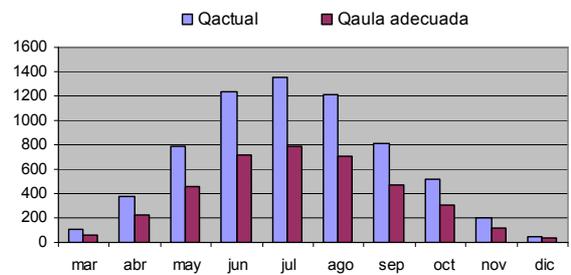
Nuevamente se realizó el cálculo del balance térmico de calefacción para el funcionamiento de un año escolar. Las envolventes analizadas en este caso, corresponden a la del aula actual y al cerramiento propuesto. En el gráfico 6 se puede observar la diferencia entre las cargas térmicas de calefacción de las dos envolventes. Con las mejoras, las cargas térmicas necesarias para calefaccionar alcanzan una reducción del 41% durante la época invernal.

Gráfico 6: Comparación entre las cargas térmicas para calefacción de la envolvente actual y la propuesta por la norma $Q(\text{kW/h})$ y la envolvente que proponen las normas IRAM11604.

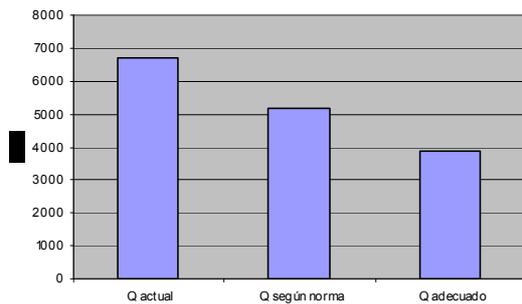
Gráfico 7: Carga térmica calefacción promedio anual del aula correspondiente a envolvente actual, propuesta y niveles admisibles según IRAM 11605 y 11507-1 y 4.

En el gráfico 7 se puede observar la carga térmica anual del aula construida con diferentes tipos de envolventes. El primer caso es el del sistema constructivo del aula actual, luego el caso donde la envolvente cumple con los niveles admisibles para la localidad y finalmente, la envolvente del aula con las propuestas de modificación. El caso actual evidencia un 34,5% más de necesidad térmica respecto del nivel que establece la norma y un 41,2% respecto del caso adecuado.

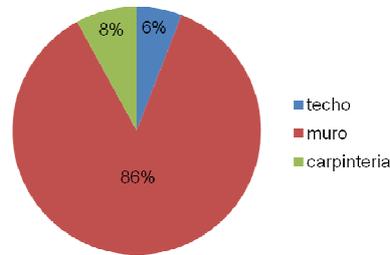
a partir de consultar en el mercado local (tabla 6). En el gráfico 9 se puede observar la incidencia que tendría cada sector de la envolvente en el costo total de una supuesta adecuación real del aula, donde el elemento más importante es el de la envolvente opaca vertical. A modo ilustrativo, el valor promedio \$/m² actual para el sistema constructivo del aula original se estima en \$5386 por m2, valor que incluye mano de obra y materiales (Grau, 2011), es decir que con un 8%, sería factible la realización de futuras ampliaciones o modificaciones en las escuelas de la zona ateniéndose a las normas vigentes.

Gráfico 9: Incidencia sobre el costo total según sector de envolvente
